Tollered 1:318

Värlöksvägen 61

Uppdragsnummer	O31975
Besiktningdatum	2026-05-11
Besiktningföretag	OBM Besiktning Väst AB
Besiktningförrättare	Daniel Thelin
Närvarande	Säljare
Giltig till och med	2027-05-11

Byggnadsbeskrivning	Byggnadsår
1½-planshus med betongplatta på mark.	1972
Till eller ombyggnad	Övrigt
	Huset möblerat. Förråd ingår ej i besiktninguppdraget.

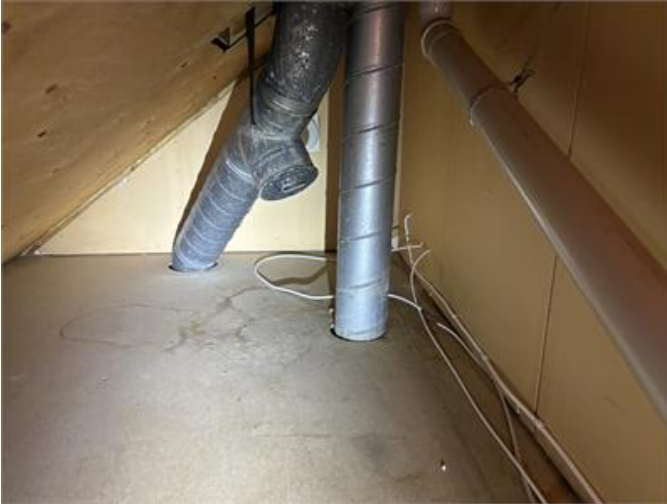
Sidovindar: Missfärgningar noterades på golvens träfiberskivor under ventilationsrör, torrt vid besiktningstillfället.

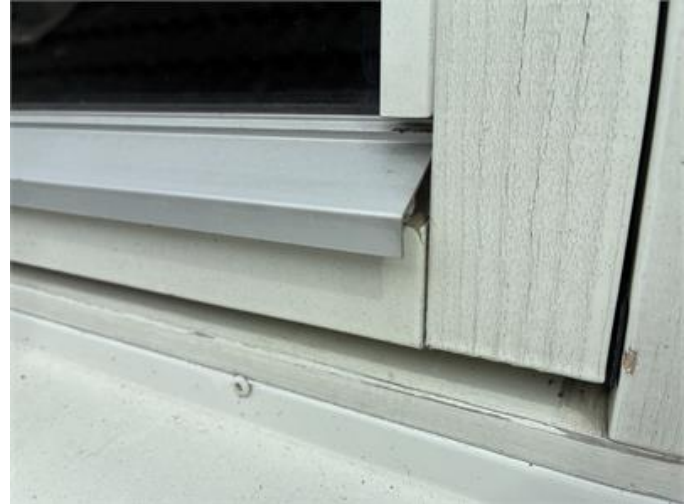
Fönster: Fönster har begynnande underhåll och målningsbehov på sida åt söder.

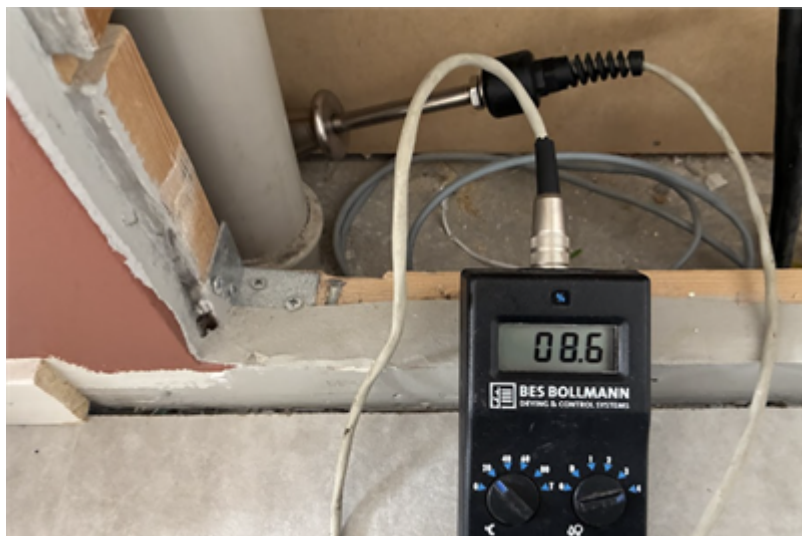
Kontroll av konstruktionen gjordes via stickprovsmässig håltagning bakom sockel i entréhall (ytterväggsyll) samt i utrymme med elskåp (innerväggsyll).

Fuktvärden under gränsvärdet för mikrobiell tillväxt uppmättes.

Fuktkvoten uppmättes till 5% i ytterväggsyll och 8-9% i innerväggsyll.

Risk för mikrobiell tillväxt föreligger vid en fuktkvot på 17%.
