Besiktningssprotokoll

Fastighetsbeteckning: Hemsjö 1:75	
Fastighetsadress: Grönemadsvägen 16	
Postnummer: 44196	Ort: Alingsås

Besiktningdatum: 2026-05-12	Protokollnummer: 69675912
Temperatur: 11 °C	Väderlek: Mulet
Tekniker: Martin Ivarsson	
E-post: Martin.Ivarsson@anticimex.se	
Kontor: Borås	
Närvarande: Fastighetsägare

Försäkringsbesiktning

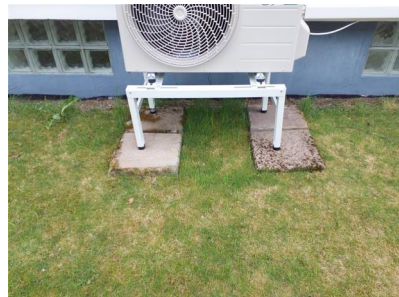
Utvändigt / Markförhållanden

Kondensvatten från luftvärmepumpens utedel leds inte bort från husgrunden.

Detta medför ökad risk för att vatten tränger in i anslutande konstruktioner, vilket i sin tur kan leda till fuktrelaterade skador. Observera att besiktning av byggnadens värmesystem eller värmepumpen inte har ingått i uppdraget.

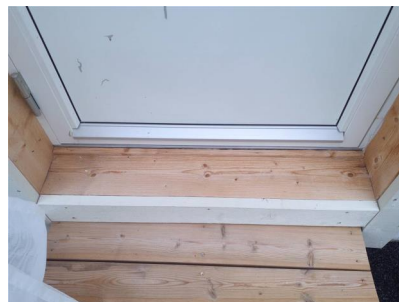
Utvändigt / Dörrar

Tröskelbleck saknas under dörr.

Avsaknad av tröskelbleck medför att det finns risk för att vatten kan rinna in och orsaka fuktskador på tröskel och/eller i kringliggande vägg och bjälklag.

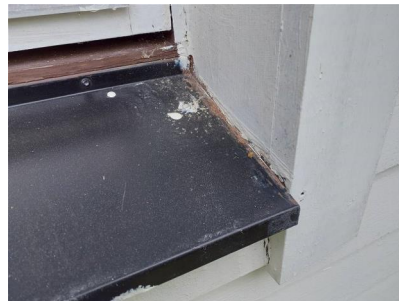
Utvändigt / Fönster

Fönsterbleck är otäta vid infästningar.

Eftersom fönsterblecken är otäta finns risk att vatten rinner in i väggen vilket i sin tur kan leda till fuktskador i väggkonstruktionen.

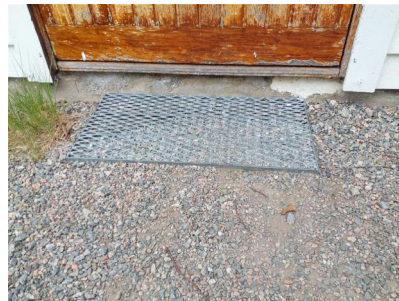
Utvändigt / Garage

Tröskelbleck saknas under dörr.

Avsaknad av tröskelbleck medför att det finns risk för att vatten kan rinna in och orsaka fuktskador på tröskel och/eller i kringliggande vägg och bjälklag.

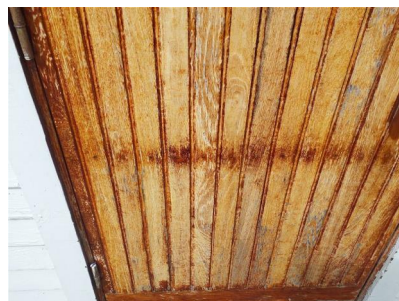
Dörr är i behov av målning/underhåll.

Dörrar där målningsbehov finns riskerar att få fukt- och rötskador på grund av sämre vattenavvisande förmåga.

För att öka livslängden på dörr rekommenderas målning och underhåll.

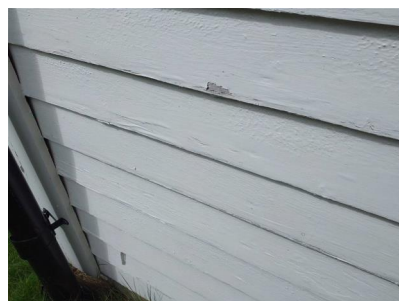
Fasadpanelen är i behov av målning/underhåll.

Träkonstruktioner där målningsbehov finns riskerar att få fukt- och rötskador på grund av sämre vattenavvisande förmåga. För att öka livslängden på träkonstruktionerna rekommenderas målning och underhåll.

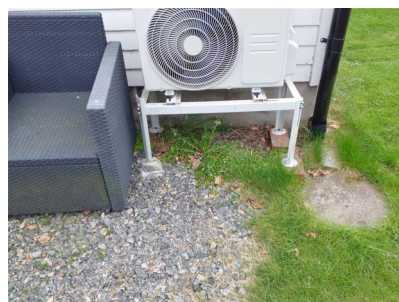
Kondensvatten från luftvärmepumpens utedel leds inte bort från husgrunden.

Detta medför ökad risk för att vatten tränger in i anslutande konstruktioner, vilket i sin tur kan leda till fuktrelaterade skador. Observera att besiktning av byggnadens värmesystem eller värmepumpen inte har ingått i uppdraget.

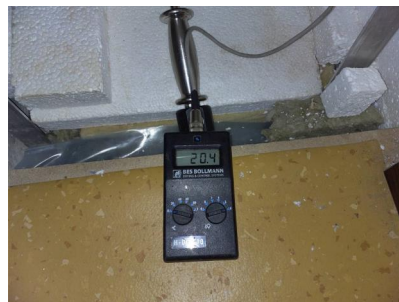
Vid kontroll av konstruktion uppmättes fuktvärden över kritisk nivå för mikrobiell tillväxt och mikrobiell lukt upplevdes.

Källargrundmurar med påreglade isolerade ytterväggar. Denna konstruktion får ofta skador på grund av naturlig fuktvandring. Fuktkvoten uppmättes till 20,4 %.

Vi rekommenderar en fördjupad undersökning för att bedöma orsak och omfattning. Det är viktigt att tänka på att denna rekommendation om fördjupad undersökning gäller hela källarvåningen.
