Skeplanda 2:98

Betesvägen 5

| Uppdragsnummer | O32024 |
| Besiktningsdatum | 2026-05-12 |

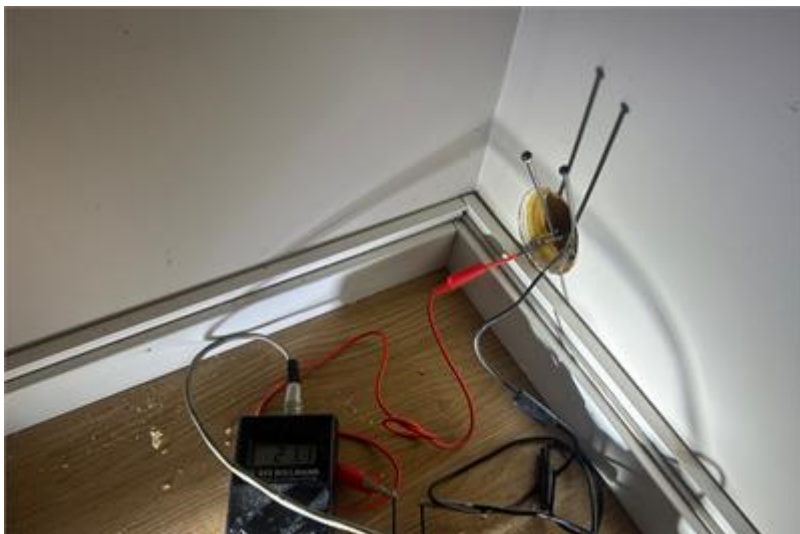
Samtliga provhåtagningar och fuktkvotsmätningar är stickprovskontroller och mätvärden kan variera med årstider mm, gränsen för mikrobiell tillväxt i trä går vid ca 17 % och för rötskador vid ca 28 % fuktkvot.

Då golven ligger dikt an mot betongplattan har inga riktade provhåtagningar eller fuktkvotsmätningar i golv utförts. Ett provhål togs upp i en yttervägg i sovrum 2 och i syllen uppmättes fuktkvoten till ca 21 % och en avvikande lukt upplevdes i provhålet.

Vid kontroill av konstruktion noterades fuktkvot över kritiskt gränsvärde för mikrobiell tillväxt i trä samt avvikande lukt. Därför rekommenderar vi att denna besiktning kompletteras med en fördjupad teknisk undersökning.
