Besiktningssprotokoll

Anticimex Försäkringsbesiktning i samarbete med Fastighetsbyrån

Fastighetsbeteckning: Bankeberg 11:90	
Fastighetsadress: Nybblegatan 87	
Postnummer: 58372	Ort: Vikingstad

Besiktningdatum: 2026-05-12	Protokollnummer: 69693584
Temperatur: 5 °C	Väderlek: Duggregn
Tekniker: Jenni Stockhaus	
E-post: jenni.stockhaus@Anticimex.se	
Kontor: Linköping	
Närvarande: Fastighetsägaren.

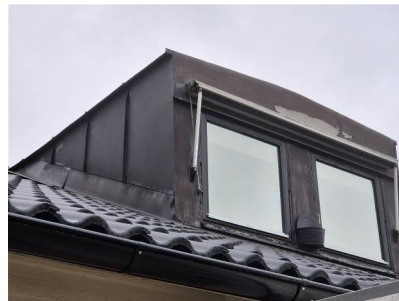
Utvändigt / Fönster

Fönster är i behov av målning/underhåll.

Fönsterbågar och fönsterkarmar där målningsbehov finns riskerar att få fukt- och rötskador på grund av sämre vattenavvisande förmåga. Det noterades även färgsläpp och viss otäthet på fönsternas insida. Inga förhöjda fuktvärden noterades. bedöms inte som något pågående läckage. Mer slitage som uppstår om fönsterna står öppna vid nederbörd.

För att öka livslängden på fönster rekommenderas målning och underhåll.

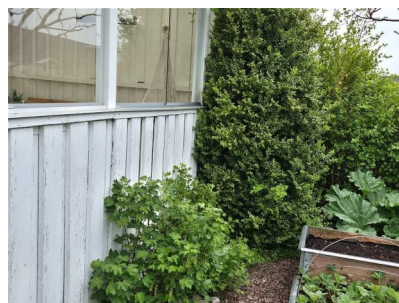
Utvändigt / Altan

Altan och träkonstruktioner är i behov av målning/underhåll.

Altanräcke och träkonstruktioner där målningsbehov finns riskerar att få fukt- och rötskador på grund av sämre vattenavvisande förmåga.

Det förekommer även buskar och växtlighet nära panelen vilket kan leda till en ökad fuktbelastning på konstruktionen.

Vi rekommenderar att du utför målning/underhåll av altan.

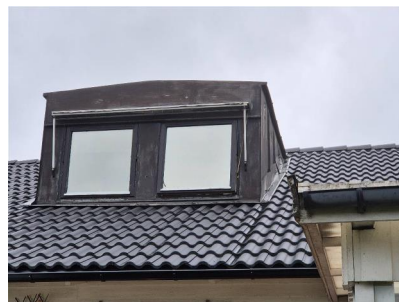
Utvändigt / Tak

Äldre plåtdetaljer på yttertaket är inte utbytta i samband med takrenoveringen. Där det förekommer färgsläpp på ytan.

Detta kan leda till fuktskador i bakomliggande konstruktioner.

Kontakta en plåtslagare för kontroll och åtgärd.

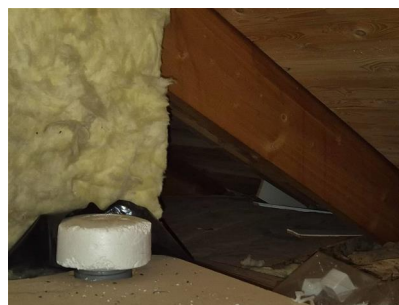
Utvändigt / Vind

Avluftning avslutas på vind.

När avluftningen avslutas på vinden så finns det en risk att vid ett eventuellt läckage från vakuumentilen kan varm och fuktig luft strömma in i vindsutrymmet med fukt- och lukterelaterade skador som möjlig följd.

Det noterades musspilling kring avluftningen. Det finns en risk att gnagare kan gnaga sönder locket på avluftningen.

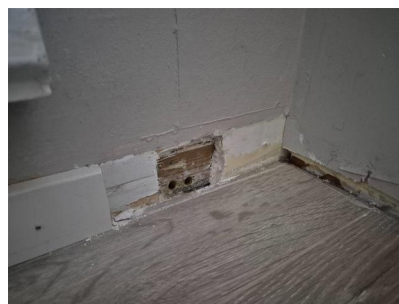
Entréplan / Allmänt

Vid kontroll av väggsvillar uppmättes fuktvärden under kritisk nivå för mikrobiell tillväxt och normal lukt upplevdes.

Fuktkvoten uppmättes till <8 %.

Vid kontrollen noterades det att svillen är av träskyddsbehandlat virke. Vissa typer av träskyddsbehandlat virke riskerar om det utsätts för fukt avge en kemisk lukt, lukten kan även spridas till boendemiljön.

Kontrollen är utförd i "Entréplan, sovrum 1".

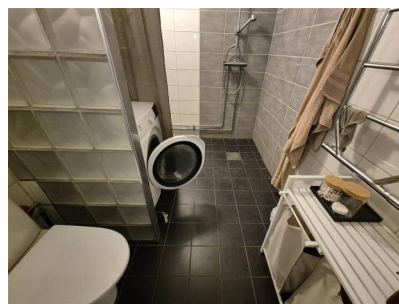
Entréplan / Badrum/Wc/tvätt

- ⚠ Rör genomföring finns i golvet.

Rör genomföringar i golvet medför en ökad risk för att vatten tränger ner i omkringliggande konstruktioner och orsakar fuktskador.

Det är något svag lutning på golvet utanför duschzonen. Risk finns att vatten blir stående i lågdelar på golvet.

Normala fuktvärden indikerades mot klinker/kakel.
