# Besiktningsprotokoll

Anticimex Försäkringsbesiktning i samarbete med Fastighetsbyrån

| Fastighetsadress:<br>Ulrikavägen 7 | |

| Besiktningsdatum:<br>2026-05-12 | Protokollnummer:<br>69694187 |

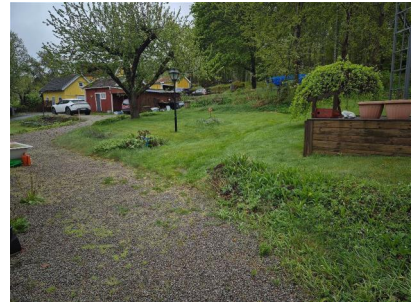
Marken lutar mot huset på baksidan.

Detta innebär en ökad fuktbelastning mot grunden vilket i sin tur kan orsaka fuktskador i huset.

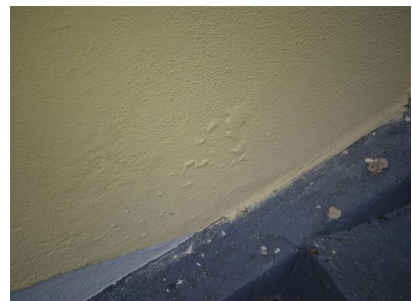
Mindre bubblor i färgen finns intill entrétrapp.

I övrigt noteras inga brister.

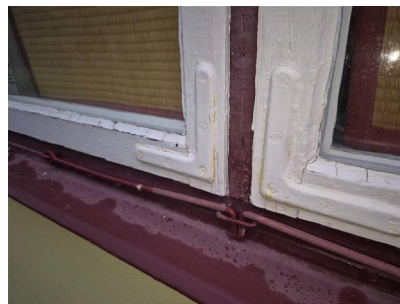
Mindre torrspäckor och färgsläpp noteras på trädetaljer runt fönster.

Detta gäller främst källarfönster på gavel i söderläge.

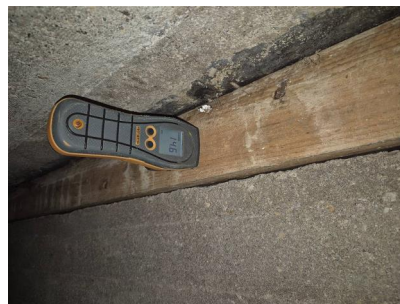
Vid fuktkontroll av syll mot huset under veranda uppmättes en fuktkvot på 14%.

Risk för mikrobiell påväxt föreligger om fuktkvoten överstiger 17%.

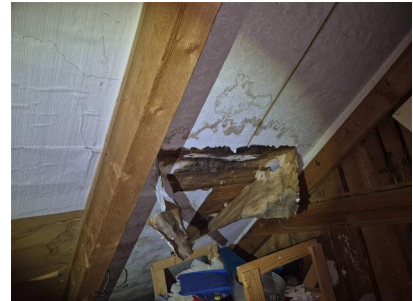
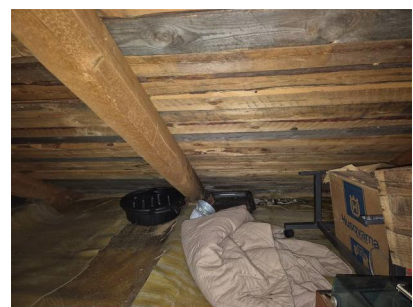
Spår av äldre läckage finns rakt ovanför vindstrappa samt över fuktrosorna i kontoret.

Fuktrosor finns också runt taklucka.

Inga förhöjda fuktvärden kan uppmätas vid besiktning.

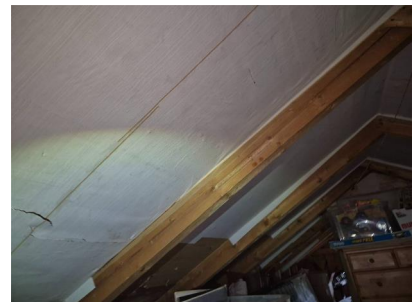
Vid kontroll av vinden uppmättes fuktvärden under kritisk fuktnivå för mikrobiell tillväxt.

Fuktkvoten i takbjälkar uppmättes till 8%.

Risk för mikrobiell påväxt föreligger om fuktkvoten överstiger 17%.

Tapet sitter mot bräddtak i stora delar av vinden.

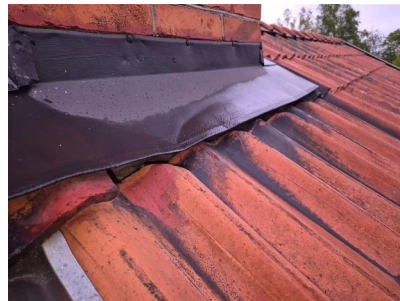
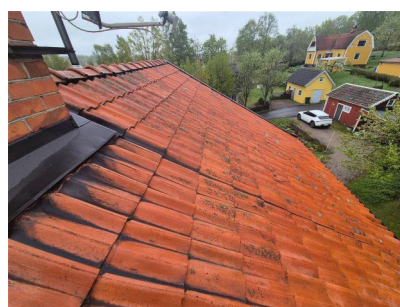
Takpannor, underlagspapp och plåtdetaljer har enligt vår bedömning en begränsad livslängd.

Eftersom husets taktäckning är äldre har det ett minskat motstånd mot vatteninträngning. Detta i sin tur kan leda till fuktskador på träläkt och vidare ner i underliggande konstruktioner.

Plåten runt skorstenen täcker bristfälligt över pannraden under. Äldre plåt runt taklucka har rostangrepp. Rekommenderas kontakt med plåtslagare för kontroll och åtgärd.

Det ligger ny nockbandstättning under nockpannor.

Taket är besiktat från taklucka.

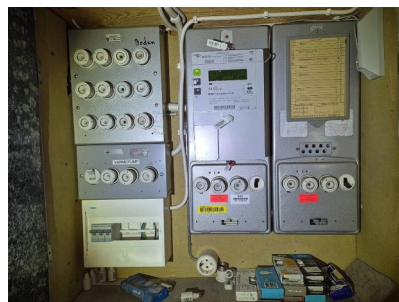
Jordfelsbrytare finns ej.

Det finns inget krav att hus byggda före år 2000 ska ha jordfelsbrytare. Jordfelsbrytaren minskar dock risken för personskador och brand orsakade av elanläggningen.

Elanläggningen i huset är till stor del äldre.

Kontakta en elektriker för kontroll och åtgärd.

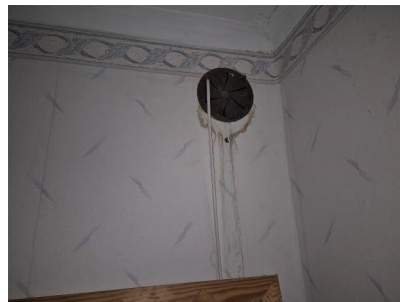
Fuktrosor finns vid ventilation mot murstocken. Ingen förhöjd indikation av fukt vid besiktning.

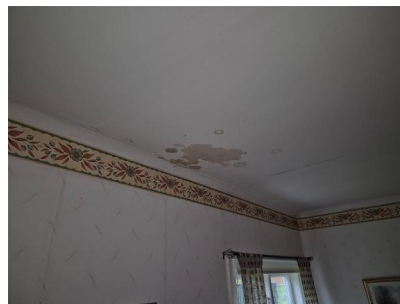
Fuktfläckar finns i innertaket efter ett läckage för ca 3 år sedan enligt uppgift från säljare.

Efter detta åtgärdades brister på yttertaket och inget mer vatten ska ha kommit in.

Ingen förhöjd indikation av fukt vid besiktning.

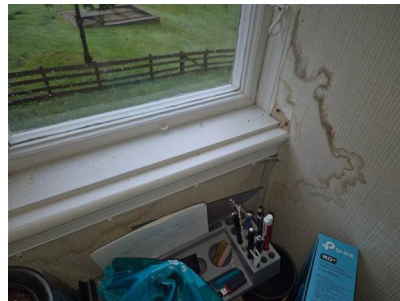
Fuktrosor finns intill fönster.

Ingen förhöjd indikation av fukt vid besiktningen.

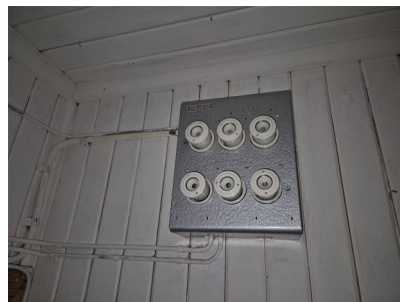
Jordfelsbrytare finns ej.

Det finns inget krav att hus byggda före år 2000 ska ha jordfelsbrytare. Jordfelsbrytaren minskar dock risken för personskador och brand orsakade av elanläggningen.

Grupp-schema saknas.

Kontakta en elektriker för kontroll och åtgärd.

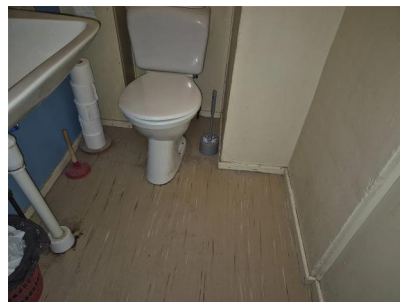
Fuktindikering i utrymmet gav inga förhöjda fuktindikationer.

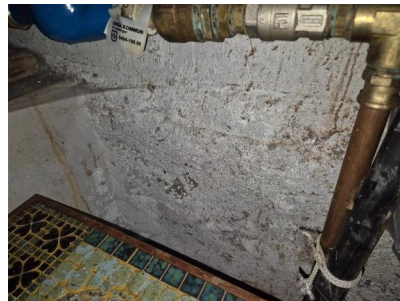
Utvändigt fuktskydd är äldre.

Eftersom källarens utvändiga fuktskydd (dagvattenssystem, dräneringssystem samt källarytterväggarnas utvändiga fuktskydd) är äldre, så kan systemet ha nedsatt funktion. Detta ökar risken för invändiga fuktskador i källaren.

Färgsläpp, missfärgning och putssläpp förekommer på källarytterväggar.

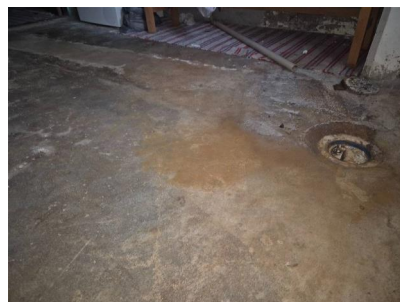
Utrymmet består av betong, vattnet från tvättmaskinen leds mot plastbrunn.

Inga ytskikt finns.

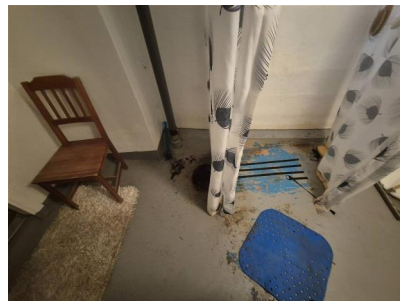
Gjutjärnsbrunnen är rostangripen.

Det finns risk att golvbrunnen rostar sönder med fuktskador som följd.

En duschkabin kan med fördel monteras för att minska fuktbelastningen.
