**Fastighetsuppgifter**

Cikorian 17

Nattviolgatan 22

## Bilaga 1 för kontroll av valda konstruktioner

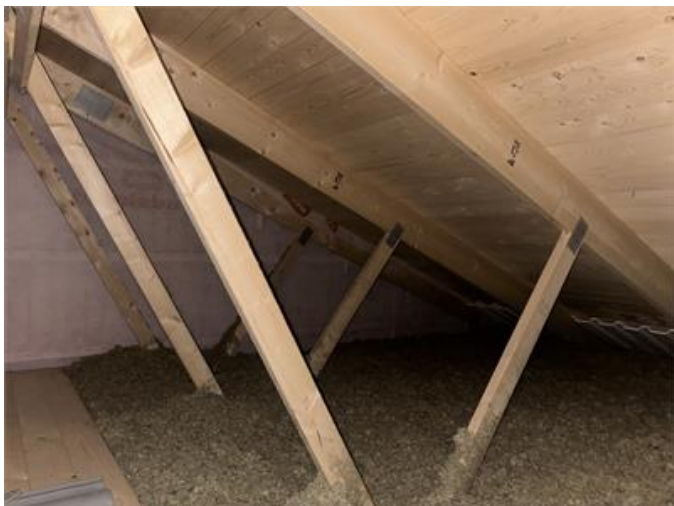
| Besiktningsresultat | | | | | |
|---|---|---|---|---|---|
| Nockvind | X | | | | |
