Besiktningssprotokoll

Anticimex Försäkringsbesiktning i samarbete med Fastighetsbyrån

Fastighetsbeteckning: Viskarhult 2:11	
Fastighetsadress: Ögärdsvägen 9	
Postnummer: 515 32	Ort: Viskafors

Besiktningdatum: 2026-05-11	Protokollnummer: 69665053
Temperatur: 12 °C	Väderlek: Halvklart
Tekniker: Andreas Olla	
E-post: andreas.olla@anticimex.se	
Kontor: Borås	
Närvarande: Fastighetsägare

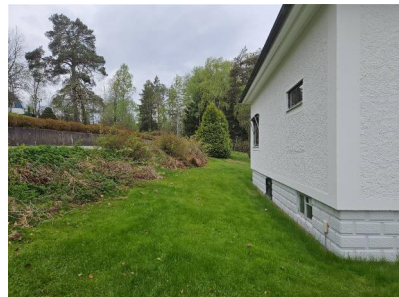
Utvändigt / Markförhållanden

Marken på baksidan lutat mot huset

Detta medför en ökad fuktbelastning för husets grundläggning, vilket i sig kan leda till fuktrelaterade skador.

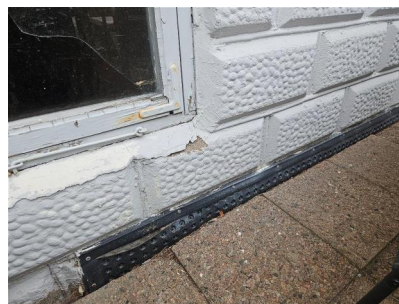
Utvändigt / Sockel

Delar av källaren utvändiga fuktskydd ligger oskyddat ovan mark varpå det finns en lokal otäthet på syd/västsidan.

Risk finns att det utvändiga fuktskyddet skadas och funktionen försämras.

Vidare noterades att vissa delar av sockeln är i behov av målning/underhåll.

För att minska risken för skador bör fuktskyddet tätas återanslutas i nivå under markytan.

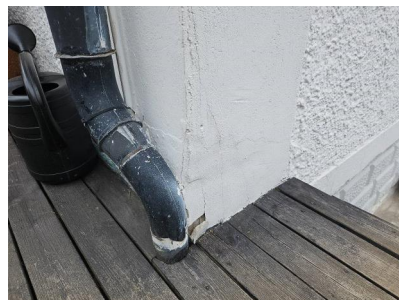
Utvändigt / Fasad

Mindre delar av fasaden har mindre lokala sprickor och puts-/färgsläpp

Detta ökar risken fukt fukt och frysskador i fasaden på grund av sämre vattenavvisande förmåga.

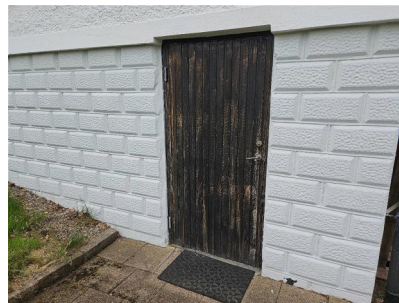
Utvändigt / Dörrar

Källardörren är i behov av målning/underhåll varpå ytskiktet är lätt skadat.

Dörrar där målningsbehov finns riskerar att få fukt- och rötskador på grund av sämre vattenavvisande förmåga, vilket till viss del redan skett.

För att öka livslängden på dörr rekommenderas målning och underhåll och att ytskiktet återförankras eller renoveras.

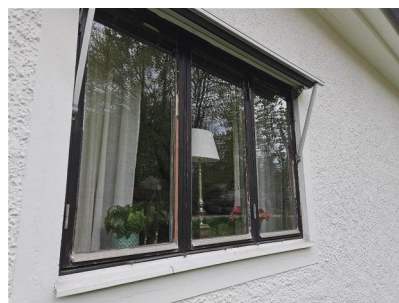
Utvändigt / Fönster

Flertalet av fönsterna är i behov av målning underhåll varvid ett av källarfönsterna har trasig glas som behöver bytas ut.

Fönsterbågar och fönsterkarmar där målningsbehov finns riskerar att få fukt- och rötskador på grund av sämre vattenavvisande förmåga.

För att öka livslängden på fönster rekommenderas målning och underhåll.

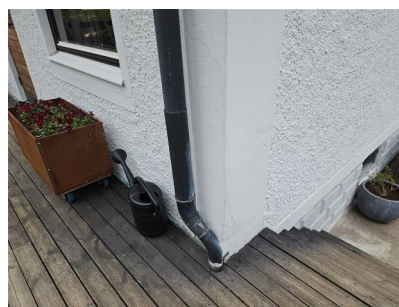
Utvändigt / Hängrännor / Stuprör

Ett av stuprören har inga saknar lövsil, vilket i sig ökar risken för stopp i husets dagvattenledning.

Vidare noterades att stuprörens falsar bör vändas bort från fasaden för att lättare kunna se om röret blivit skadat efter vinterns påfrestningar samt för att undvika skador på fasad.

Vidare noterades att hängrännor och stuprör är äldre, dock noterades inga tecken på läckage eller rostangrepp.

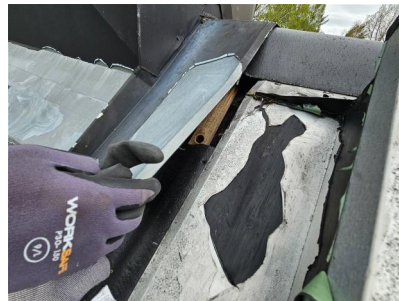
Utvändigt / Tak

Yttertakets har renoverats och bedöms övergripande vara i bra skick. I samband med renoveringen valde man dock att behålla vissa äldre plåtdetaljer, vilka idag uppvisar visst färgsläpp och normalt åldersslitage. Det noterades även en otäthet i anslutningen mellan skorstenen och taklucka. För att säkerställa takets livslängd och minska risken för framtida läckage kan det vara klokt att se över denna del, exempelvis genom att ta bort den befintliga takluckan om den inte längre fyller någon funktion, särskilt då det redan finns taksteg som sotaren föredrar att använda. I samband med detta rekommenderas även att berörda plåtarbeten underhålls och målas om.

Takets plåtarbeten är inte utbytta i samband med takreoveringen varpå de bedöms som äldre samt har omfattande färgsläpp. Vidare noterades följande:

- Yttertaket är otätt mellan skorstens plåtarbeten och takluckans plåtarbeten då man inte lyckats montera dit en takpanna som överlappas av båda plåtarbetena.
- Skorstenens plåtarbete har en fals som är öppen samt ett lokalt/ytlig rostangrepp.
- Yttre pannrader är inte förankrade.
- Enstaka pannor ligger inte i sitt rätta läge.

Otättheten mellan skorstenens och takluckans plåtarbeten medför en ökad risk för fuktskador på takkonstruktioner medan de övriga bristerna främst medför att takets livslängd försämras.

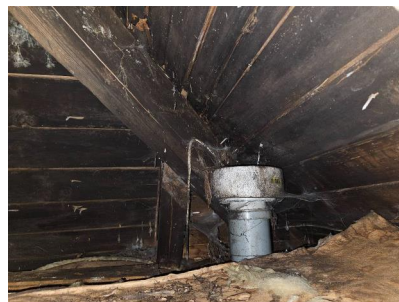
Utvändigt / Vindsutrymmen

På vinden noterades omfattande mikrobiell påväxt. Detta bedöms främst vara kopplat till att ventilationen i boendemiljön är bristfällig i kombination med att den vakuumentil som är installerad på vinden inte håller tätt. Genom förbättrad ventilation samt byte av ventilen bedöms förutsättningarna kunna förbättras avsevärt.

Besiktning av nockvinden har endast kunnat ske från luckan från framkomligheten är begränsad och det inte finns några landgångar.

Av det som har fått att se noterades omfattande missfärgningar av mikrobiell påväxt, vilket till stor del bedöms ha orsakat av att vakuumventilen för avloppets avluftning inte ser ut att fungera tillfredställande i kombination med att det finns rinnmärken på utsidan av stammen.

Vid husets oisolerade sidovind utrymmen noterades även svara missfärgningar av mikrobiell påväxt, vilket även talar för att husets ventilation fungerar helt tillfredställande.

Detta anses vara en bidragande orask till den påväxt som noterades vid husets vindsutrymmen. Se "Utvändigt - Vindsutrymmen"

För att komma tillrätta med detta måste ventil bytas ut eller att avluftarens dras ut med hjälp av en ny takgenomföringen samt att fukttilförslen inifrån bostaden behöva minskas vilket görs lämpligast genom att ventilationen i bostaden förbättras samt att eventuella otättheter i vindsbjälklaget (tak-/väggvinklar, taklucka med mera) tätas. Läs Anticimex faktablad om uppvärmda vindsutrymmen för tips och råd.

Kontakta sakkunnig VVS eller ventilationsentreprenör för att se över husets ventilation och de berörda bristerna. I samband med detta bör vinden kontrolleras efter eventuella följdskador.

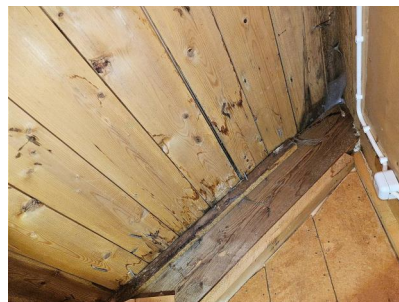
Vid sidovinden mot entrésidan noterades lokala fuktfläckar som bedöms som äldre och med största sannolikheten orsakats vid tidigare takläckage från tiden innan yttertaket renoverades. Vid fuktmätning noterades inga förhöjda fuktvärden.

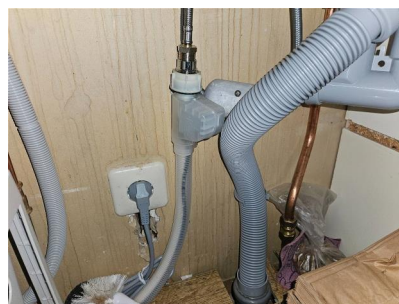
Entréplan / Kök

Det finns inget fuktskydd i diskbänkskåpet.

Utän fuktskydd är det svårt att upptäcka läckage från rörledningar. Vatten kan då tränga in i omkringliggande konstruktioner och orsaka fuktskador.

För att upptäcka eventuella läckage, installera ett fuktskydd.

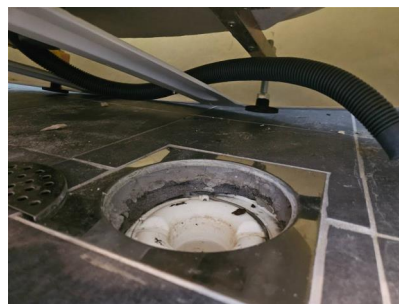
Övre plan / Badrum

I badrummet noterades att golvbrunnarna inte är korrekt monterade enligt tillverkarens monteringsanvisningar, då det bland annat saknas klämringar. Några direkta skador noterades inte vid besiktningen, men för att minska den framtida risken för fuktrelaterade skador rekommenderas att en erfaren plattsättare kontaktas för att undersöka möjligheten att förbättra eller komplettera anslutningarna.

- ⚠ Golvbrunnarna är inte korrekt monterade då klämringar saknas och brunnmanschetten inte skuren enligt mall, golvfallet är bristfälligt och det finns rörgenomföringar i golvet. Vid fuktindikering noterades inga avvikelser.

Bristerna talar för att utförandet inte är linje med gällande branschregler och monteringsanvisningar och bedöms innebära en ökad risk för fuktrelaterade skador.

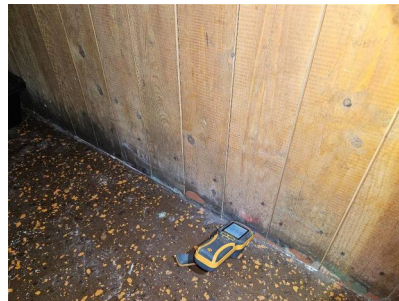
Källarplan / Allmänt

I de två källarförråden noterades missfärgningar av mikrobiell påväxt på förrådsväggarna som byggts med trämaterial och ligger i direktkontakt med betonggolvet. Vid fuktmätning i de berörda områdena uppgavs fuktkvoten till över 25,5%, vilket är över gränsvärdet (17%) för mikrobiell påväxt.

Vid kontroll av den reglade mellanväggen som finns mellan WC och gästrum utfördes en fuktmätning i den väggventil angränsar till golvet. Fuktkvoten uppgavs till 17,0% dock noterades ingen mikrobiell lukt.

I källare bör man normalt undvika just organiska & täta material mot grundmurar och golv på grund av riskerna för just naturlig fuktvandring och mikrobiell påväxt.

Förslagsvis bör man överväga att även ersätta de reglade väggkonstruktionerna samt eventuella täta och organiska material med fuktsäkra alternativ eller lösningar alternativt att se till att väggarnas undersida skyddas med lämpligt kapillärbrytande skikt.

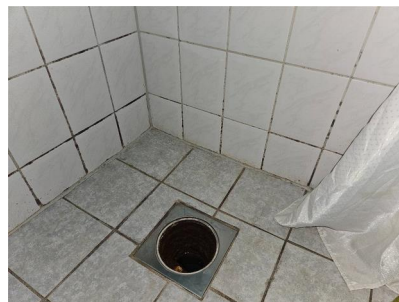
Delar av källarens utvändiga fuktskydd bedöms som äldre.

Eftersom källarens utvändiga fuktskydd (dagvattenssystem, dräneringssystem samt källarytterväggarnas utvändiga fuktskydd) är äldre, så kan systemet ha nedsatt funktion. Detta ökar risken för invändiga fuktskador i källaren.

Vidare noterades att källarens gjutjärnsbrunnar är rostangripna och att avloppet i källargolvet bedöms bestå av äldre av äldre gjutjärns delar.

Detta medför en ökad risk för stopp och eventuellt läckage vilket i sig kan leda till fuktrelaterade skador.

Förslagsvis byts äldre delar och brunnar ut i samband med framtida renovering.

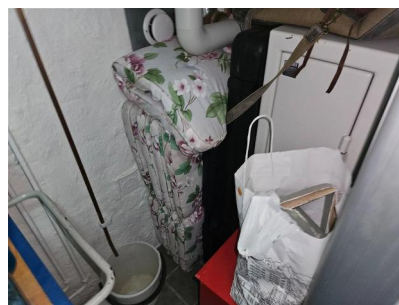
Källarplan / Pannrum

Utrymmet saknar golvbrunn.

Även om detta i nuläget inte bedöms innebära någon förhöjd risk för kritiska skador, då kringliggande väggar är uppförda av mineraliska/murade material, rekommenderas att utrymmet förses med golvbrunn i samband med framtida renoveringar eller förändringar. Detta för att minska risken för att vatten blir stående på golvet vid eventuella läckage eller om uppsamlingskärlet från värmesystemets spillvatten inte töms i tid.

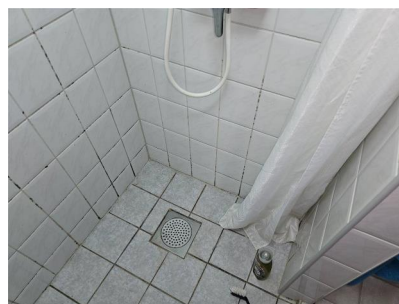
Källarplan / Dusch

Utrymmet är av äldre standard där bl.a. golvbrunnen är rostangripen och inte har någon synlig tätskikts anslutning. Vid fuktindikering noterades inga avvikelser.

Sett till att väggarna mot tvättstugan är byggda med regler och skrivmaterial bedöms utförande medföra risk för fuktskador i de reglade väggkonstruktionerna.
