Besiktningssprotokoll

Anticimex Försäkringsbesiktning i samarbete med Fastighetsbyrån

Fastighetsbeteckning: Simsjön 2:73	
Fastighetsadress: Knopstigen 2	
Postnummer: 541 93	Ort: Skövde

Försäkringsbesiktning

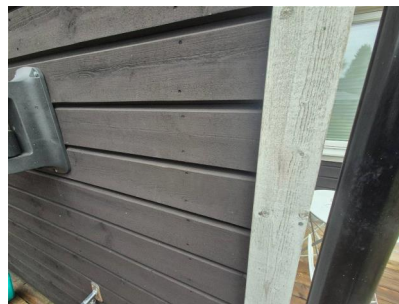
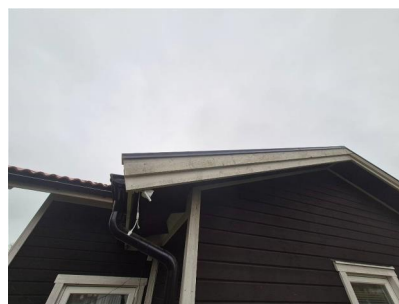
Utvändigt / Fasad

- Knutbrädor och vindskivor är endast grundmålade.

Rekommenderar målning av träpanel som endast är grundmålat.

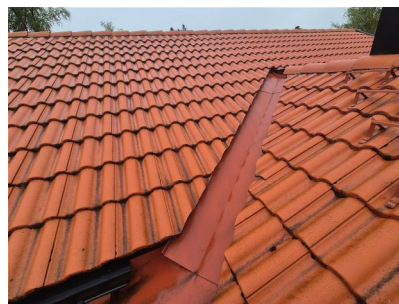
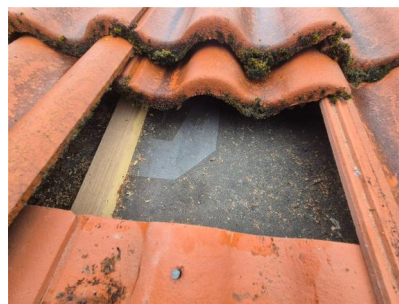
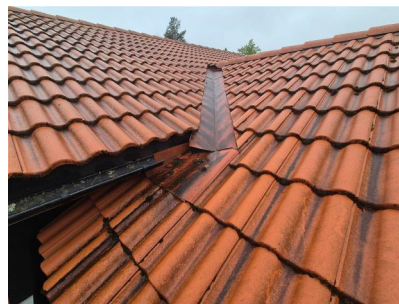
Utvändigt / Tak

- Trasig takpanna noteras vid ena rännalden.

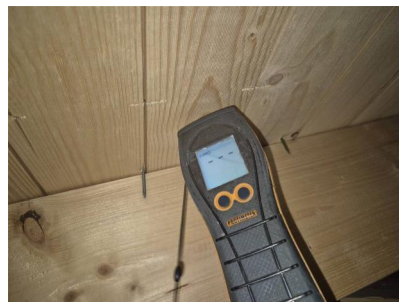
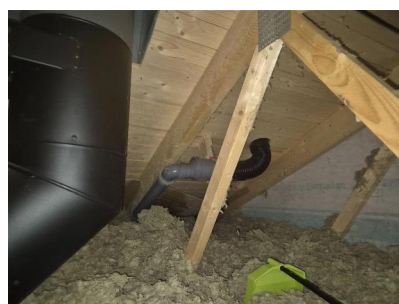
Utvändigt / Vind

Vid kontroll av vinden uppmättes fuktvärden under kritisk fuktnivå för mikrobiell tillväxt och en normal lukt upplevdes. Fuktkvoten i underlagstak/takbjälkar uppmättes till <8 %. Gränsvärdet är 17 %.

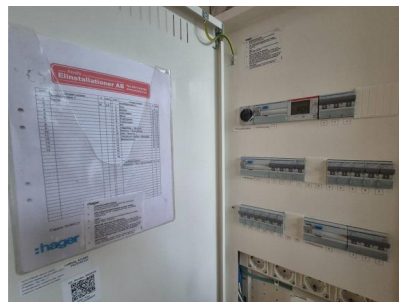
El-centralen har jordfelsbrytare och gruppförteckning.

Jordfelsbrytare finns installerad vid elcentralen.

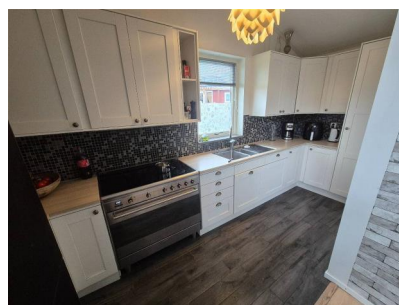
- Fuktskydd saknas under kyl/frys.

Rekommenderar att ett fuktskydd monteras.

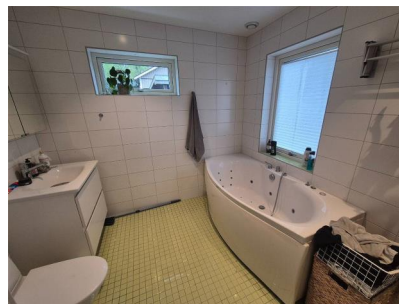
- Fönster är placerat i duschzon ovan badkar.

Fönstrets placering i våtutrymmet utgör en risk för fuktskador i fönster- och väggkonstruktionen.

För att minska risken för fuktskador på fönster och väggkonstruktion rekommenderas att man skyddar fönstret mot vattenbegjutning.

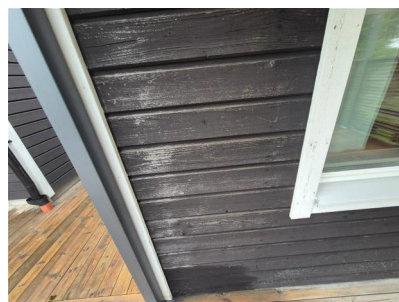
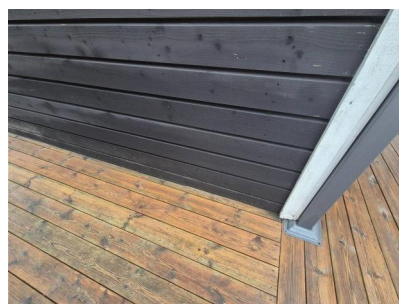
- Knutbrädor, foderbrädor samt delar av fasadpanelen är i behov av målning/underhåll.
- Nedersta panelen slutar nära altanen.

Ovanstående noteringar innebär en ökad risk för fuktrelaterade skador som följd,

För att öka livslängden på fasadbeklädnaden rekommenderas målning och underhåll.

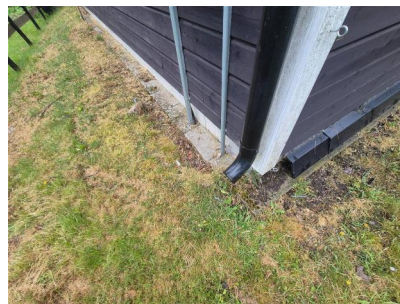
- Ena stupröret avslutas nära husliv.

Stuprör som avslutas intill husliv (ovan mark) kan medföra en ökad fuktbelastning på grundmur/sockel med fuktrelaterade skador som följd.

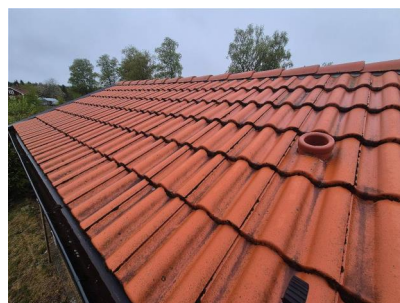
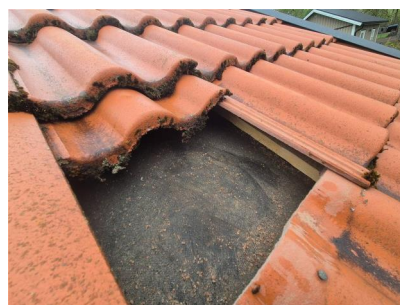
- Mindre mossor noteras på takpannorna.

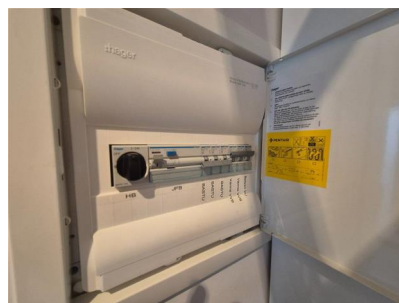
El-centralen har jordfelsbrytare och gruppförteckning.

Jordfelsbrytare finns installerad vid elcentralen.

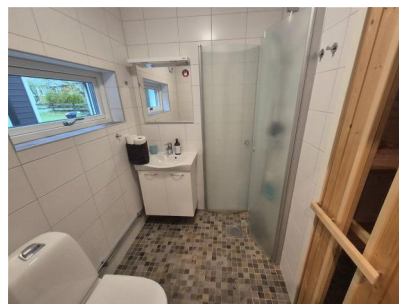
- Golvfall utanför duschzon är mestadels plant.
