# Besiktningssprotokoll

Anticimex Försäkringsbesiktning i samarbete med Fastighetsbyrån

Fastighetsbeteckning: Skövde 4:42	
Fastighetsadress: Billingen Åsaborg	
Postnummer: 541 33	Ort: Skövde

Besiktningdatum: 2026-05-11	Protokollnummer: 69687198
Temperatur: 10 °C	Väderlek: Halvklart
Tekniker: Andreas Lembke	
E-post: andreas.lembke@Anticimex.se	
Kontor: Skövde	
Närvarande: Fastighetsägaren samt besiktningstekniker Andreas Lembke och praktikant, Anticimex.

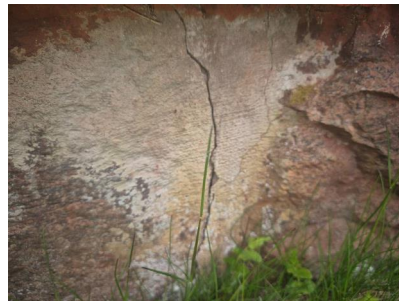
- Sprickor finns i sockel.

Dessa bedöms inte ha lett till bakomliggande skador.

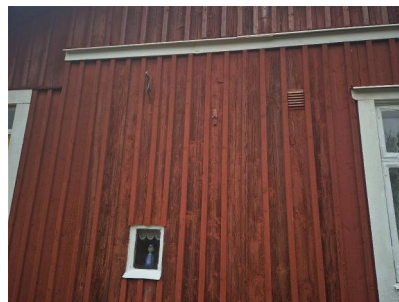
- Enstaka panelbrädor har mindre rötskador.  
- Fasadpanelen är i behov av målning/underhåll.

Fasadbeklädnad och träkonstruktioner där målningsbehov finns riskerar att få fukt- och rötskador på grund av sämre vattenavvisande förmåga. För att öka livslängden på fasadbeklädnaden rekommenderas målning och underhåll. I samband med ommålning rekommenderas att de rötskadade panelbrädorna byts ut.

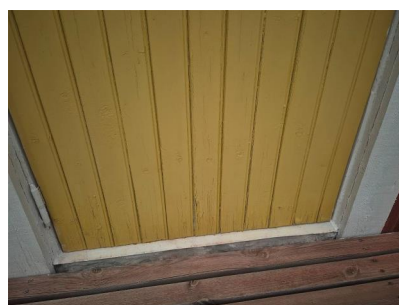
- Dörr till groventré är i behov av målning/underhåll.

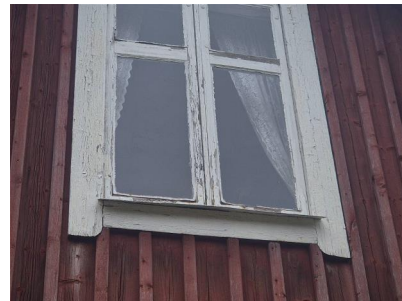
- Fönster på övre plan är i behov av målning/underhåll.
- Spricka i fönsterglas noteras över groventré.

Fönsterbågar och fönsterkarmar där målningsbehov finns riskerar att få fukt- och rötskador på grund av sämre vattenavvisande förmåga.

För att öka livslängden på fönster rekommenderas målning och underhåll.

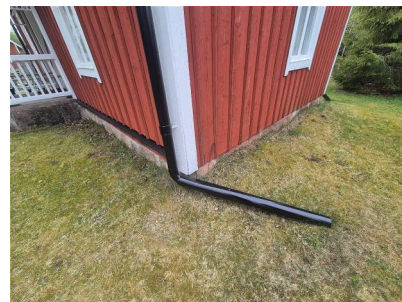
- Stuprör är inte anslutet till markledning/stenkista.

Stuprör som inte är anslutet till markledning/stenkista kan medföra en ökad fuktbelastning på grundmur/sockel som i sin tur kan leda till fuktrelaterade skador.

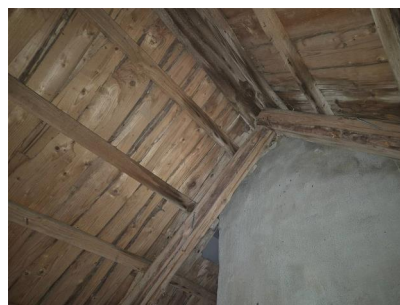
- Missfärgningar noteras på underlagstaket och vägg, detta bedöms vara äldre.

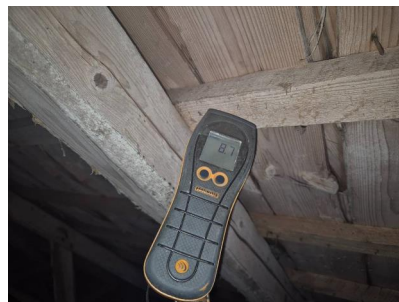
Vid kontroll av vinden uppmättes fuktvärden under kritisk fuktnivå för mikrobiell tillväxt och en normal lukt upplevdes. Fuktkvoten i underlagstak/takbjälkar uppmättes till 9 %. Gränsvärdet är 17 %.

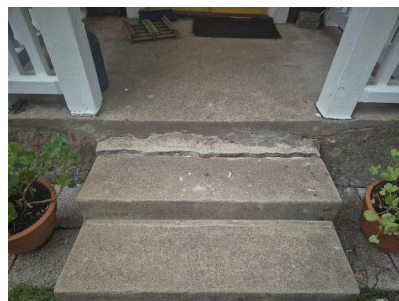
- Sprickor noteras i entrétrappan.

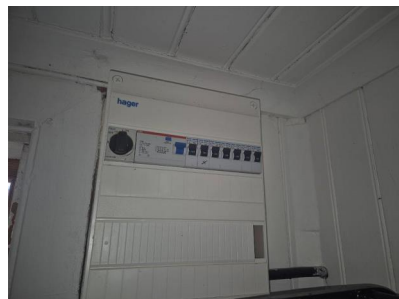
- Jordfelsbrytare finns installerad vid elcentralen.  
- Gruppförteckning över elcentralen saknas.

"Gruppförteckning" är en lista som ska vara placerad vid elcentralen. Den visar vilka säkringar som är anslutna till vilka armaturer, vägguttag och apparater. Den är också till för att underlätta vid felsökning och elarbeten.

Kontakta en elektriker för att upprätta en gruppförteckning som placeras i närheten av elcentralen.
