# Besiktningssprotokoll

Anticimex Försäkringsbesiktning i samarbete med Fastighetsbyrån

Fastighetsbeteckning: Rubinen 3	
Fastighetsadress: Fjällripevägen 4	
Postnummer: 542 41	Ort: Mariestad

Besiktningdatum: 2026-05-12	Protokollnummer: 69686620
Temperatur: 6 °C	Väderlek: Regn
Tekniker: Carl Ekström	
E-post: carl.ekstrom@Anticimex.se	
Kontor: Lidköping	
Närvarande: Bror till dödsbo samt Carl Ekström Besiktningstekniker Anticimex

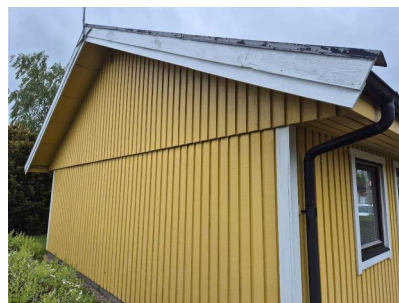
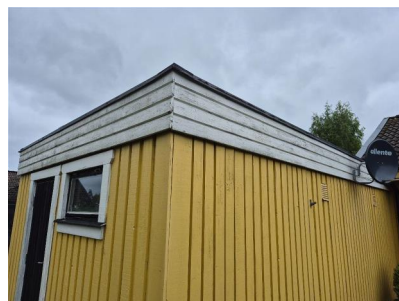
Fasadbrädor, vindskivor och garagets taksarg har lokala rötskador. Fasadpanelen och trädetaljer är i behov av målning/underhåll/rengöring.

Fasadbeklädnad och träkonstruktioner där målningsbehov finns riskerar att få fukt- och rötskador på grund av sämre vattenavvisande förmåga. För att öka livslängden på fasadbeklädnaden rekommenderas målning och underhåll. I samband med ommålning rekommenderas att de rötskadade trädetaljer byts ut.

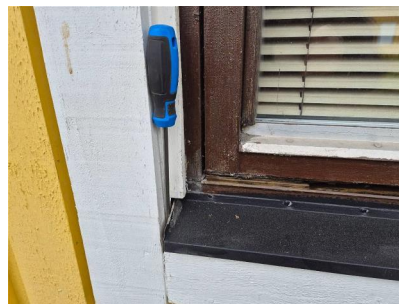
- ⚠ Fönsterbleck är otäta vid infästningar. Isolerglaskassetterna är äldre, vilket innebär att isolergasen kan försvinna om tätningar går sönder.

Eftersom fönsterblecken är otäta finns risk att vatten rinner in i väggen vilket i sin tur kan leda till fuktskador i väggkonstruktionen.

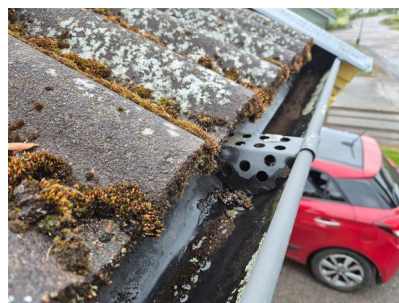
- ✎ Lövsilar finns i hängrännor, rekommenderar att lövsilar monteras på stuprör istället för lättare övervakning och rengöring av skräp från taket.

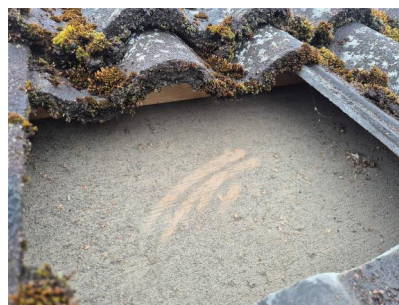
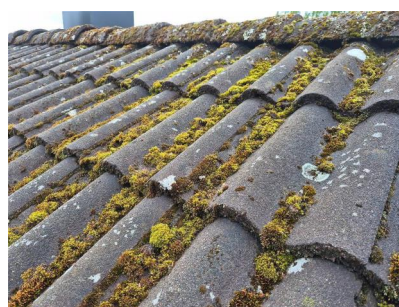
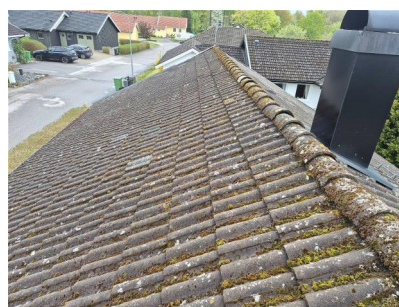
Yttertaket är äldre.  
Underlagspapp finns ej.  
Mossa finns på takpannor.  
Nockbandstättning finns ej under nockpannor.

Takpannor, plåtdetaljer och har enligt vår bedömning en begränsad livslängd. Eftersom husets taktäckning är äldre och underlagspapp inte finns har det ett minskat motstånd mot vatteninträngning. Detta i sin tur kan leda till fuktskador på träläkt och vidare ner i underliggande konstruktioner.

Man bör planera för en åldersrelaterad renovering av yttertaket.

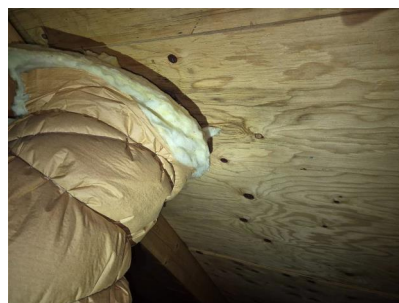
Missfärgningar finns lokalt i träfiberskivorna kring rörgenomföringar.  
Vid besiktningstillfället uppmättes inga förhöjda fuktvärden

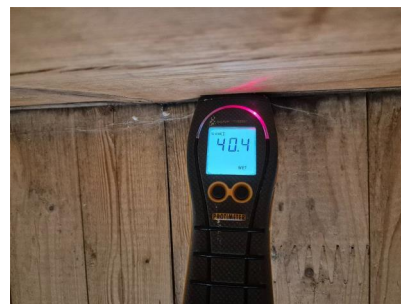
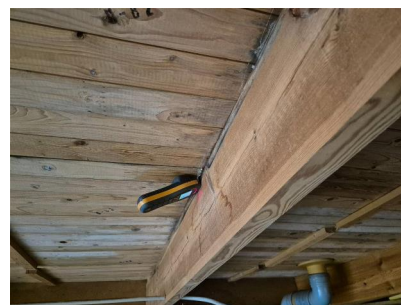
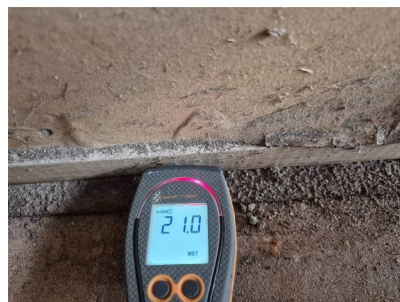
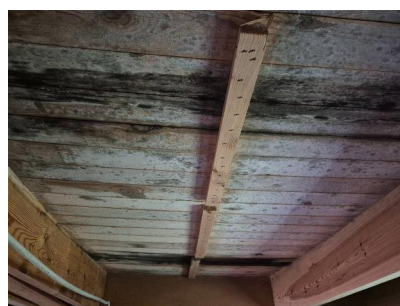
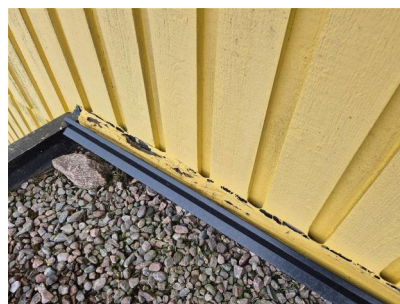
Taket i garaget har inläckage och förhöjda fuktvärden.

Rötskadat virke finns mellan huset och garaget. (Se bild)

Garagetaket sviktat när man beträder det.

Förhöjda fuktvärden i ytterväggssyll som är tryckimpregnerad.

Mikrobiell lukt upplevs i garaget. Mikrobiell påväxt finns i underlagstaket.

Elinstallationer är ej förankrade i taket.

Rekommenderar en fördjupad undersökning för att bedöma orsak och omfattning av ovanstående noteringar.

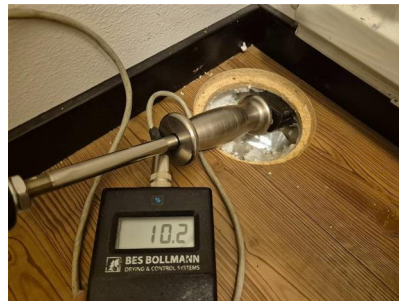
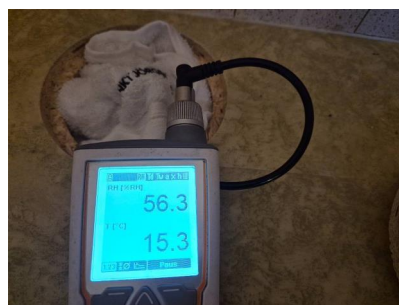
Vid kontroll av flytande golvkonstruktion uppmättes fuktvärden under kritisk nivå för mikrobiell tillväxt och normal lukt upplevdes.

Grundläggningen består av en betongplatta på mark utan underliggande isolering och med ett flytande golvspånskiva på en cellplastisolering. Provhål 1 gjordes i tillhörande garderob till sovrum 3. Fuktkvoten i ytterväggsyllen uppmättes till 10%. Gränsvärdet är 17% i fuktkvot för mikrobiell tillväxt.

Provhål 2 togs i köket under kylan. Relativa fuktigheten uppmättes till 56% och gränsvärdet är 75% för mikrobiell tillväxt.

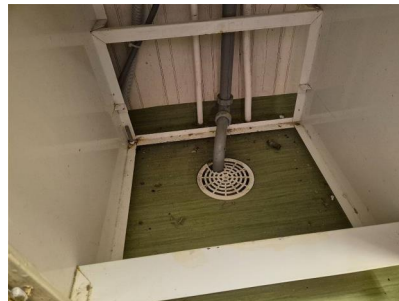
- ▲ Äldre yt och tätskikt på väggar och golv.  
Äldre typ av plastbrunnar med förhöjningsring och lös klämring.  
Rör genomföringar finns i golvet.

Ovanstående noteringar ökar risken för fuktrelaterade skador som följd.  
Man bör planera för en åldersrelaterad renovering av utrymmet.

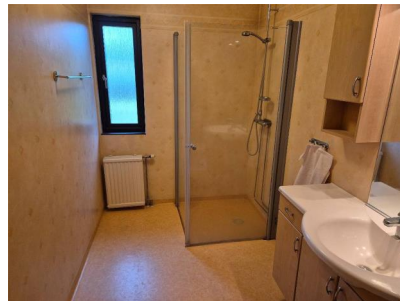
Äldre typ av golvbrunn i plast med förhöjningsringar.  
Rör genomföringar finns i golvet.  
Golvfallet är mestadels plant, bättre fall i duschzon. (Kontrollerat med stålkula).

Ovanstående noteringar ökar risken för fuktrelaterade skador som följd.  
Man bör planera för en åldersrelaterad renovering av utrymmet.
