# Besiktningssprotokoll

Anticimex Försäkringsbesiktning i samarbete med Fastighetsbyrån

Fastighetsbeteckning: Veka 1:34	
Fastighetsadress: Hummervägen 29	
Postnummer: 31192	Ort: Falkenberg

Besiktningdatum: 2026-05-12	Protokollnummer: 69685170
Temperatur: 8 °C	Väderlek: Mulet
Tekniker: Tomas Forss	
E-post: tomas.forss@anticimex.se	
Kontor: Halmstad	
Närvarande: Fastighetsägarna

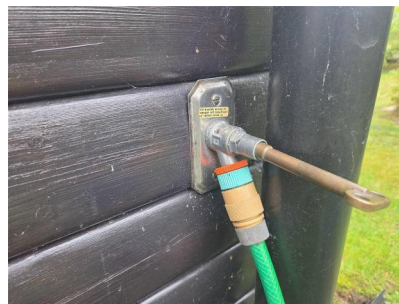
Vattenutkastaren är inte frostsäker.

När vattenutkastaren inte är frostsäker ökar risken för att den ska frysa sönder och orsaka vattenskada.

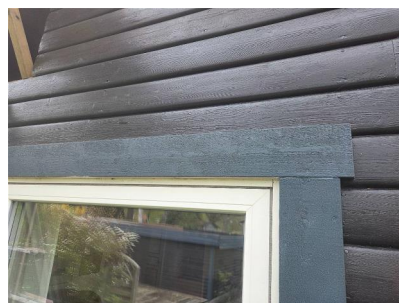
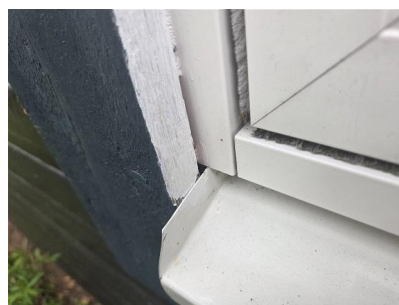
Överbleck saknas ovan fönster.  
Underbleck/foder är otäta vid infästningar.

Bristerna medför en ökad risk för att vatten kan rinna in och orsaka fuktrelaterade skador i omkringliggande konstruktioner.

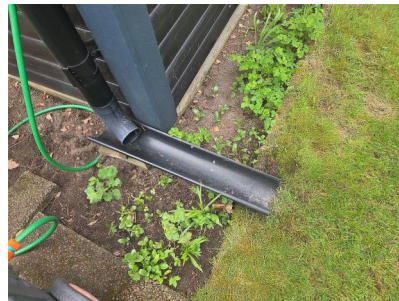
Stuprör släpper vatten mot rännor som släpper vatten en bit från huset.

Stuprör som inte är anslutet till markledning kan medföra en ökad fuktbelastning på grundmur/sockel som i sin tur kan leda till fuktrelaterade skador.

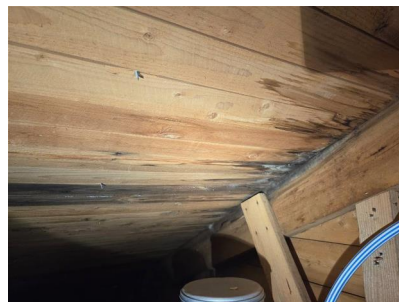
Underlagstaket har lokala missfärgningar.  
Fuktindikering utfördes på missfärgningarna utan anmärkning.

Missfärgningar kan bero på olika saker, och kan vara ett tecken på en tidigare skada eller ett pågående läckage.

Missfärgningar noterades på insidan av gavelspetsens fasad.

Vi rekommenderar att kontakt tas med en fackman för att bedöma orsak och omfattning.

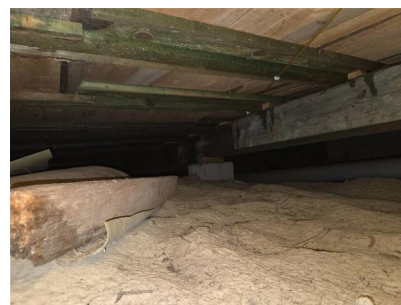
Marken består av sand, ingen plastfolie finns på marken.

På marken finns lokalt organiskt material.

Grundmurarna består av betonghålstén. Lokalt förekommer fuktutfällningar.

Blindbottenläkt, golvbjälkar, syllar och bärlinor består av rötskyddsbehandlat virke.

En kemisk lukt upplevdes i grunden.

Vid kontroll av konstruktion mättes fuktkvoten i blindbotten till mellan 24-26 %.

Det finns risk för mikrobiell tillväxt om den relativa fuktigheten (RF) i luften är över 75 %, vilket i gran- och furuvirke motsvarar en fuktkvot (FK) på ca 17 %.

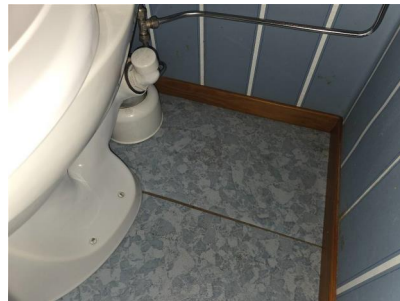
Golvbelägningens skarvar är otäta.

Det medför att vatten kan tränga ner i omkringliggande konstruktioner med fuktskador som följd.

Vid fuktindikering i utrymmet noterades något förhöjda fuktindikationer på golvet vid mattskarven intill wc-stolen.

Enligt säljarens uppgifter kan det ibland uppstå lite kondens på rören till vattenutkastaren i utrymmet då man spolrar vatten i vattenutkastaren.

Kontakta fackman för kontroll samt för bedömning av lämpliga åtgärder.
