# Besiktningssprotokoll

Anticimex Försäkringsbesiktning i samarbete med Fastighetsbyrån

Fastighetsbeteckning: Vreten 1	
Fastighetsadress: Sofiehillsvägen 8	
Postnummer: 152 57	Ort: Södertälje

Besiktningdatum: 2026-05-13	Protokollnummer: 69698778
Temperatur: 7 °C	Väderlek: Regn
Tekniker: Fredrik Hjertzell	
E-post: fredrik.hjertzell@Anticimex.se	
Kontor: Stockholm Syd	
Närvarande: Gabriel Kourkis Pierre Kourkis Fredrik Hjertzell

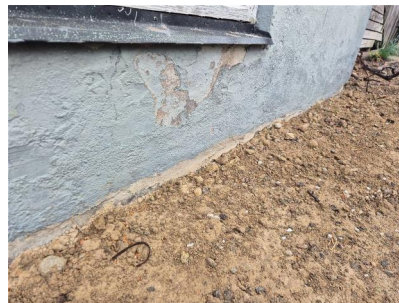
### Utvändigt / Sockel

Sprickor finns i sockel samt putssläpp.

Dessa bedöms inte ha lett till bakomliggande skador.

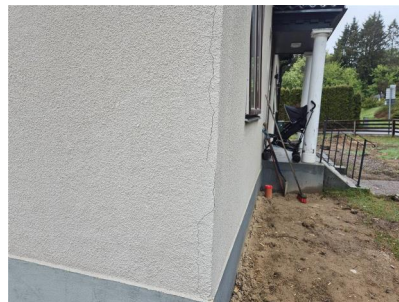
### Utvändigt / Fasad

Sprickor finns i fasaden.

Detta kan leda till fukt- och frysskador i konstruktionen.

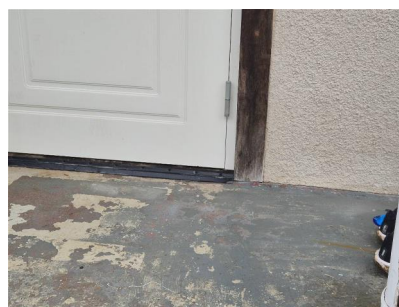
### Utvändigt / Dörrar

-Dörrfoder är i behov av målning/underhåll.

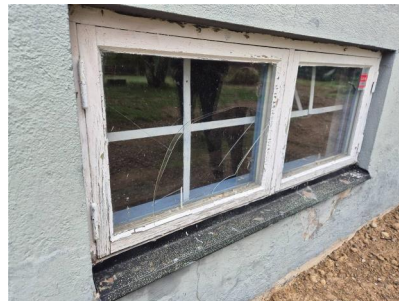
### Utvändigt / Fönster

- Källarfönster är i behov av målning/underhåll.
- Fönsterruta är trasig.

För att förlänga livslängden på fönster rekommenderas målning och underhåll.

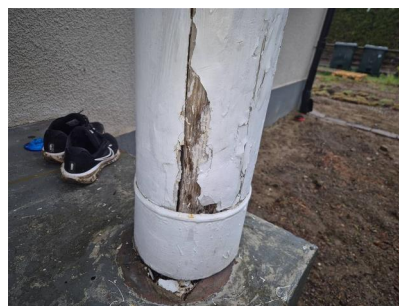
### Utvändigt / Tak över entre

- Rötskada finns i pelare till entrétak.

Kontakt med behörig byggentreprenör rekommenderas för kontroll och åtgärd.

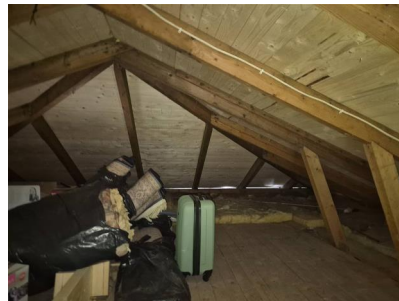
### Utvändigt / Vind

Vid kontroll av vinden uppmättes fuktvärden i takstolar under kritisk fuktnivå för mikrobiell tillväxt och en normal lukt upplevdes. Fuktkvoten i underlagstak/takbjälkar uppmättes till 9 %.

Det finns risk för mikrobiell tillväxt om den relativa fuktigheten (RF) i den omgivande luften är över 75 %. I furuvirke motsvarar det en fuktkvot (FK) på 17 %.

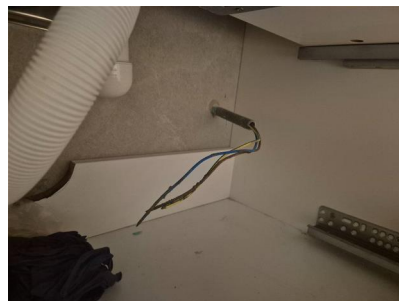
### Entréplan / Dusch/Toalett

Lösa kablar finns i handfatsskåpet.

Våtrum delas in i olika zoner. I duschzonen som har högst vattenbelastning måste elektriska apparater vara skyddade mot inträngning av vatten och damm för att undvika personsador.

Kontakta en elektriker för kontroll och åtgärd.

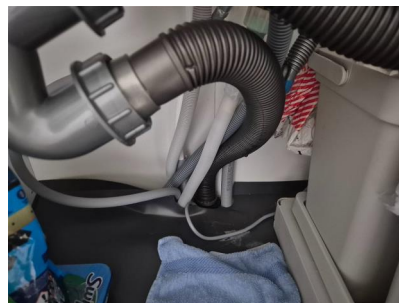
## Entréplan / Kök

-Fuktskydd är otätt i diskbänkskåp.

Med otätt fuktskydd är det svårt att upptäcka läckage från rörledningar. Vatten kan då tränga in i omkringliggande konstruktioner och orsaka fuktskador.

För att upptäcka eventuella läckage, installera ett fuktskydd.

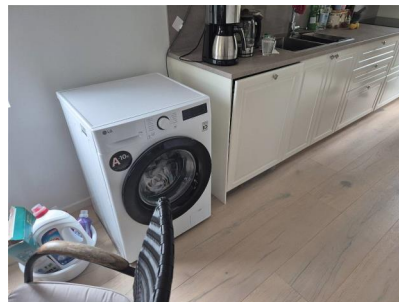
Köksblandaren saknar vridstopp.  
(utloppspipen går att vrida ut över bänkskivan).

Detta kan leda till att vatten rinner ut till omkringliggande konstruktioner med fuktskador som följd.

Tvättmaskin är olämpligt placerad.

När tvättmaskin finns i ett utrymme utan tätskikt ökar risken för fuktrelaterade skador i omkringliggande konstruktioner vid ett läckage.

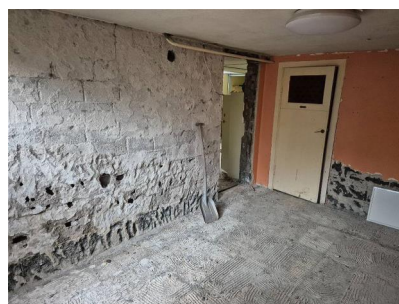
### Källarplan / Allmänt

Vid tillfället för besiktningen var hela källaren utriven/byggarbetsplats.  
Ingen besiktning utfördes i denna.
