Järnbalken 12

Gamla Bromstensvägen 53

| Uppdragsnummer | AB6851 |
| Besiktningsdatum | 2026-04-07 |

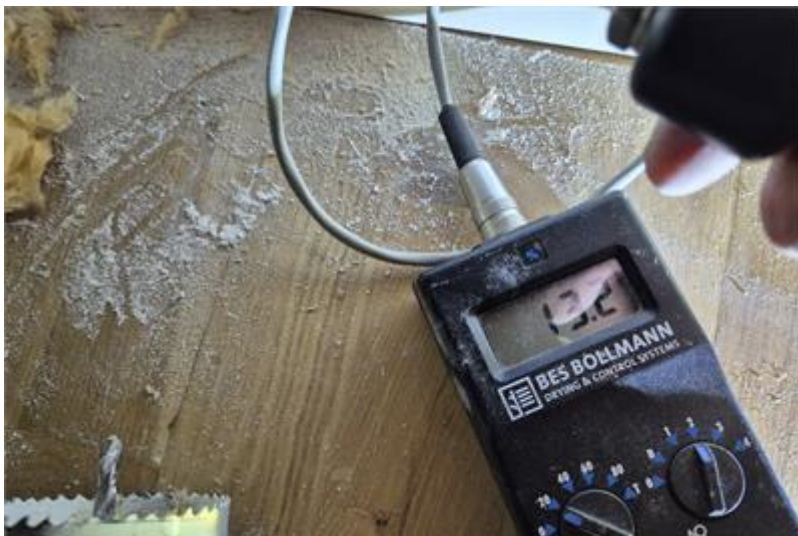
| Byggnadsdel | Vägg i källare arbetsrum |

| Konstruktionsdel | Påreglad vägg på motfylld grundmur |
| Konstruktionsuppbyggnad | Gips och träskiva på tunn regel/läkt, isolering av mineralull, svart förhrydningspapp, grundmur av betong/hålstén. |

Fuktkvot mättes till ca 13-15% FK via doshål, relativ fuktighet ca 73% RF.

Det kritiska gränsvärdet för mikrobiell tillväxt brukar anges till ca 17% fuktkvot (FK) eller ca 75% i relativ luftfuktighet (RF).

Fuktvärdena är strax under gränsvärden.

Notera att stickprovsmässig undersökning är utförd samt att mätvärden normalt sett kan variera över årstiderna. För att säkert fastställa konstruktionens kondition och fuktstatus måste en mer omfattande undersökning utföras.
