Trollsländan 87

Tennvägen 12

Uppdragsnummer	AB7182
Besiktningdatum	2026-05-12
Besiktningföretag	OBM Besiktningsservice AB
Besiktningförrättare	Peter Franck
Närvarande	Säljarna
Giltig till och med	2027-05-12

Byggnadsbeskrivning	Byggnadsår
Huset är ett 1½-planshus grundlagd på betongplatta	1978
Till eller ombyggnad	Övrigt
	Huset var möblerat vid besiktningen.

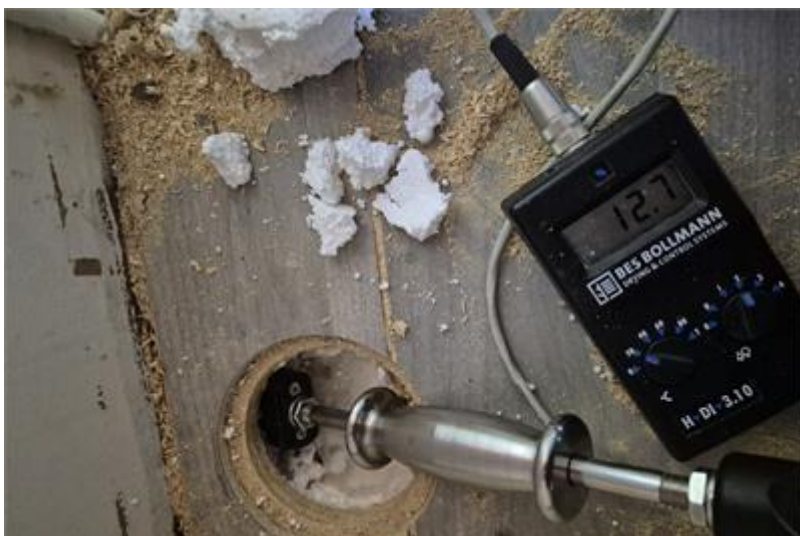
Byggnadsdel	Golv i entreplan
Konstruktionsdel	Flytande överisolerat golv
Konstruktionsuppbyggnad	Laminatgolv, tunn foamduk, trägolvbrädor, plastfolie, cellplast, plastfolie, betongplatta.

Fuktkvot mättes i ytterväggsyll till ca 13% FK.

Det kritiska gränsvärdet för mikrobiell tillväxt brukar anges till ca 15-17% fuktkvot (FK).

Notera att stickprovsmässig undersökning är utförd samt att mätvärden normalt sett kan variera över årtiderna. För att säkert fastställa konstruktionens kondition och fuktstatus måste en mer omfattande undersökning utföras.
