Yxan 12

Lanthöjdsvägen 13

Uppdragsnummer	R9579
Besiktningsdatum	2026-05-13
Besiktningföretag	OBM Skaraborg AB
Besiktningförrättare	Jimmy Nilsson
Närvarande	Säljare
Giltig till och med	2027-05-13

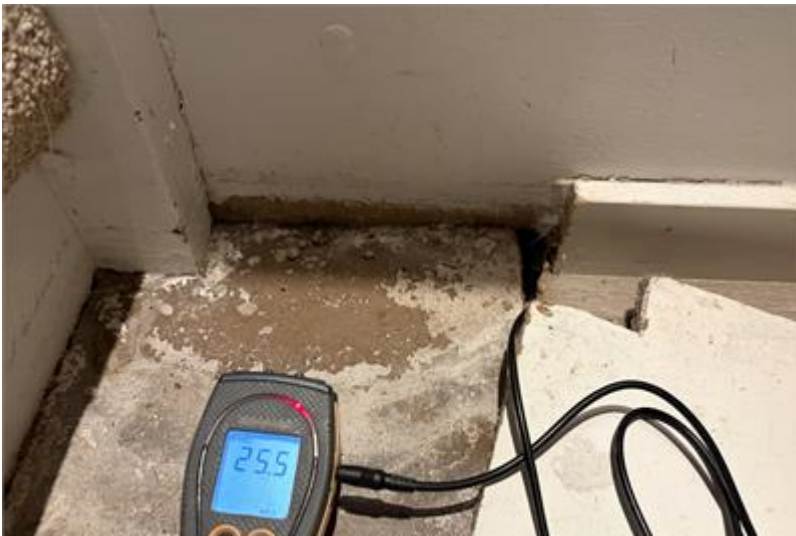
Byggnadsdel	Källaryttväggar
Konstruktionsdel	Utreglade väggar
Konstruktionsuppbyggnad	Betong, platonmatta, träreglar med mellanliggande isolering, plastfolie, träfiberskivor och gips.

Kontroll av konstruktionen utfördes i sovrum 2. Fuktkvoten i regelkonstruktionen uppmättes till 10%. Fuktmätning utfördes även i väggen i hallen intill trappan. Fuktkvoten i väggregeln uppmättes till över 25% och en avvikande lukt upplevdes från konstruktionen. Det kritiska gränsvärdet för mikrobiell tillväxt brukar anges till ca 15-17% fuktkvot (FK).

Resultatet av kontrollen visar att åtgärdsbehov föreligger. För att exakt fastställa vilka åtgärder som bör vidtagas krävs en mer omfattande undersökning.
