Besiktningssprotokoll

Anticimex Försäkringsbesiktning i samarbete med Fastighetsbyrån

Fastighetsbeteckning: Kinna 25:77	
Fastighetsadress: Hedevägen 62	
Postnummer: 51158	Ort: Kinna

Försäkringsbesiktning

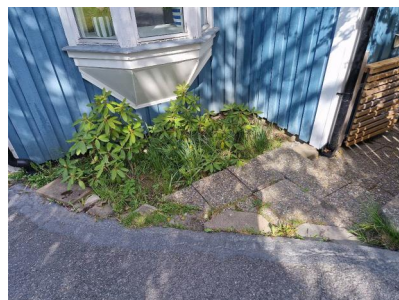
Utvändigt / Markförhållanden

Kondensvatten från luftvärmepumpens utedel leds inte bort från husgrunden, marken lutar mot huset lokalt samt växter finns i anslutning till grundmur.

Detta ökar fuktbelastningen och innebär risk för fuktinträngning i omkringliggande konstruktioner vilket i sin tur kan leda till fuktrelaterade skador. Observera att besiktning av byggnadens värmesystem eller värmepumpen inte har ingått i uppdraget.

Vi rekommenderar att man säkerställer att kondensvatten leds bort från husgrunden samt att området närmast huset bör vara fritt från växtlighet.

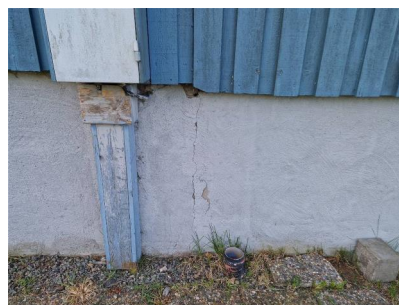
Utvändigt / Sockel

Sprickor finns i sockel.
 Detta kan leda till fukt- och frysskador i konstruktionen.

Vidare noterades att utvändigt fuktskydd ligger oskyddat ovan mark lokalt under altanen. Ingen dokumentation finns om eventuell dränering. Ålder, funktion och omfattning är därmed ej känt.
 Risk finns att det utvändiga fuktskyddet skadas och att funktionen försämras.

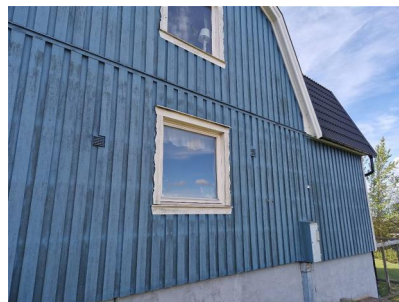
Utvändigt / Fasad

Fasadpanelen är i behov av målning/underhåll samt rötskador förekommer.

Fasadbeklädnad och träkonstruktioner där målningsbehov och rötskador finns riskerar att få nya alt. förvärrade fukt- och rötskador på grund av sämre vattenavvisande förmåga.

För att öka livslängden på fasadbeklädnaden rekommenderas målning och underhåll. I samband med ommålning rekommenderas att de rötskadade panelbrädorna byts ut.

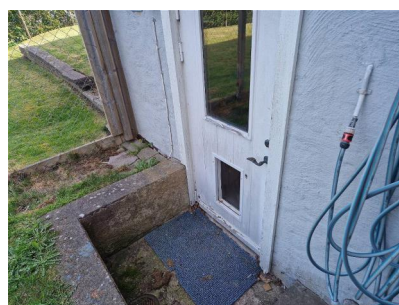
Utvändigt / Dörrar

Dörr är i behov av målning/underhåll. Mindre rötskador på foder förekommer.

Dörrar där målningsbehov finns riskerar att få fukt- och rötskador på grund av sämre vattenavvisande förmåga.

För att öka livslängden på dörr rekommenderas målning och underhåll. I samband med underhåll rekommenderas att rötskadat material byts ut.

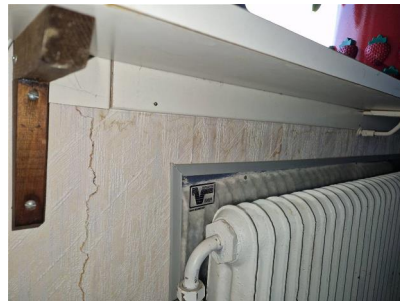
Utvändigt / Fönster

Vissa isolerglas bedöms som äldre och anlöpta fönster förekommer. Äldre isolerglas innebär att tätningen mellan rutorna kan vara nedsatt, vilket kan leda till missfärgning eller imma mellan glasen. Detta har observerats bland annat i köket, där även en trasig ruta förekommer.

Invändigt noterades fuktfläckar under fönster på övre plan. Fuktfläckar kan ha flera orsaker och kan bero på tidigare eller pågående läckage. Vid utförd fuktindikering noterades inga avvikelser. Dock noterades att fönster har underhållsbehov samt brister vid fönstrens plåt detaljer såsom otätheter vid infästningar, främst vid de äldre fönstren.

Vi rekommenderar att man kontaktar en behörig byggtreprenör för bedömning av fönstren, orsak, omfattning samt passande åtgärd till ovan nämnda.

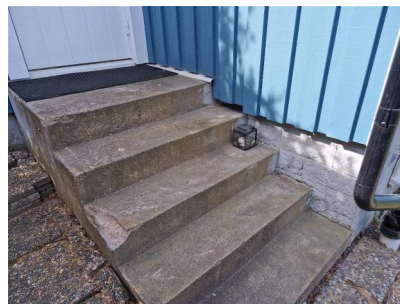
Utvändigt / Trappa

Utvändiga trappor är motgjutna mot huset.

Motgjutna trappor medför en risk att vatten tränger in i anslutande konstruktioner vilket i sin tur kan leda till fuktrelaterade skador.

Det är även av vikt att tillse att utvärdig brunn framför källardörren är fri från skräp så att avrinning av regn- och smältvatten fungerar.

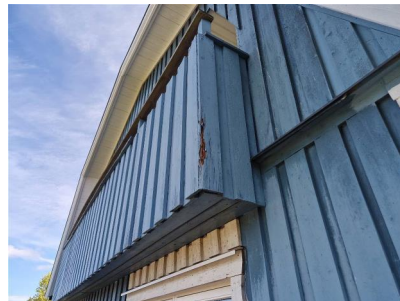
Utvändigt / Balkong

Balkongräcke är i behov av målning/underhåll samt rötskador förekommer.

Träkonstruktioner där målningsbehov och rötskador finns riskerar att få nya alt. förvärrade fukt- och rötskador på grund av sämre vattenavvisande förmåga.

För att öka livslängden på balkongen rekommenderas målning och underhåll. I samband med ommålning rekommenderas att det rötskadade materialet byts ut och att bakomvarande konstruktion kontrolleras efter eventuella följdskador.

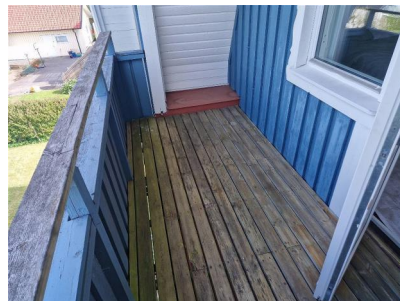
Taket under terrass kunde inte besiktas då trallen döljer takets yta.

Vi rekommenderar att trätrallen demonteras så att en kompletterande besiktning kan utföras.

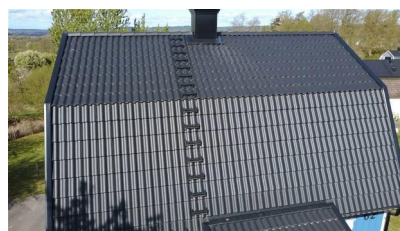
Utvändigt / Tak

Begränsad besiktning av tak då säker stege och tillträde saknades.
Tak besiktigt från marken samt med drönare

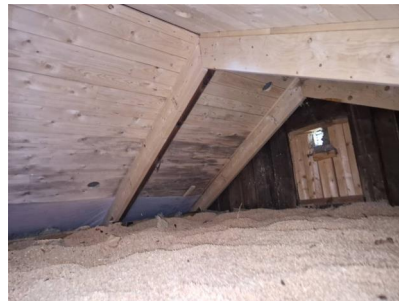
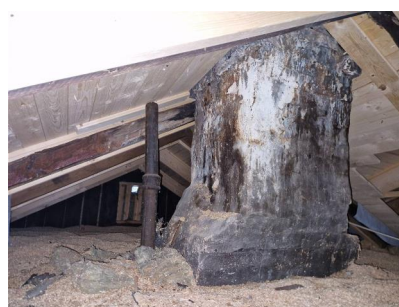
Utvändigt / Vind

Mikrobiell påväxt finns på underlagstaket.

Den upptäckta mikrobiella påväxten på underlagstaket kan vara ett tecken på att vinden tillförs fukt inifrån bostaden och/eller uteluften.

Vidare noterades att äldre avloppsluftare avslutas på vind och saknar vakuumventil. När luftningen avslutas på vinden så finns det en risk att eventuellt luftläckage från avloppsluftaren orsakar fukt- och luktrelaterade skador som möjlig följd. Nyare avloppsluftare är ej noterad.

Vindsutrymmet kunde inte besiktas i sin helhet eftersom landgångar saknas.

Rinnmärken på skorstenen och fuktfläckar bedöms ha uppstått innan takomläggningen.

Vi rekommenderar en byggnadsteknisk undersökning för att bedöma orsak, omfattning och passande åtgärd för ovanstående samt för att besiktiga vindsutrymmet i sin helhet. För att möjliggöra detta behöver hela vinden göras åtkomlig med bland annat säkert tillträde och landgångar.

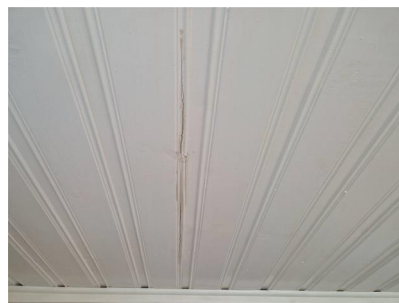
Entréplan / Matplats

Spricka och missfärgning noterades i taket.

Vid fuktindikering noterades inget avvikande varav denna bedöms vara av estetisk karaktär.

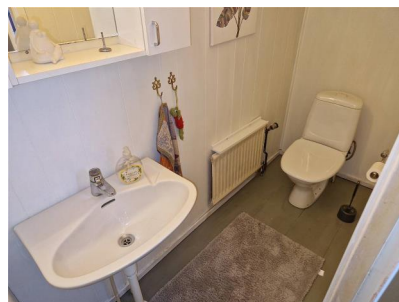
Entréplan / Toalett

Golvet i utrymmet är inte fuktsäkert.

Avsaknaden av tätskikt på golvet och uppvik mot väggar och tröskel ökar risken att vatten tränger in i angränsande konstruktioner och rum vilket i sin tur kan leda till fuktrelaterade skador.

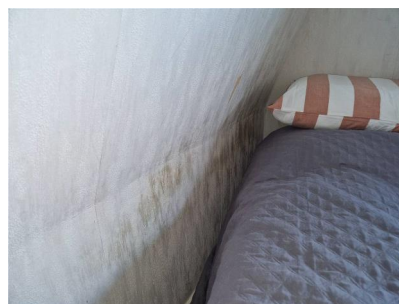
Övre plan / Sovrum 2

Missfärgningar noterades på väggen där sängen har stått. Vid fuktindikering noterades inget avvikande varav dessa bedöms vara av estetisk karaktär.

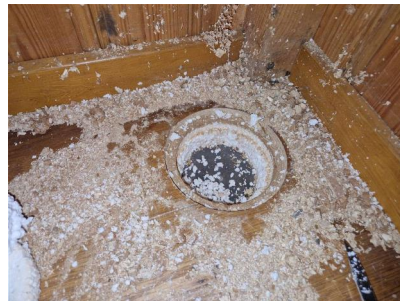
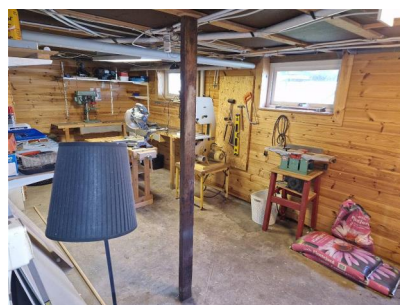
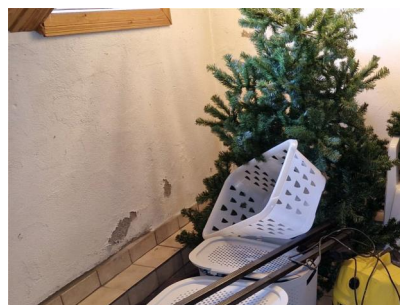
Källarplan / Kontroll av konstruktion

Vid kontroll av konstruktion uppmättes fuktvärden över kritisk nivå för mikrobiell tillväxt och mikrobiell lukt upplevdes.

Grundläggningen är en källare med en äldre betongplatta på mark med en flytande golvkonstruktion i delar av källarplanet samt utreglade, isolerade källarytterväggar. Dessa konstruktioner får ofta skador på grund av naturlig fuktvandring.

Risk för mikrobiell tillväxt finns om den relativa fuktigheten (RF) i den omgivande luften är över 75 %. I furuvirke motsvarar det en fuktkvot (FK) på 17 %.

I förrådet uppmättes en fuktkvot, FK > 28 % i liggande regel i golv/väggvinkel i synlig väggkonstruktion och avvikande lukt noterades. Via provhålet som togs i golvet uppmättes en fuktkvot FK > 28% i vad som bedömdes vara en liggande regel i väggkonstruktionen.

Vid håltagning i golvet under trappan påträffades en flytande golvkonstruktion, spånskiva på cellplastisolering och underliggande åldersbeständig plast.

Vidare noterades puts/färgsläpp på källarytterväggar, avvikande lukt av mikrobiell karaktär vid tillträdet till bastun, mikrobiell påväxt i golv/väggvinkel i hallen samt fuktfläckar i golv/väggvinkel i verkstan.

Vi rekommenderar en fördjupad undersökning för att bedöma orsak, omfattning och passande åtgärd till ovan nämnda. Det är viktigt att tänka på att denna rekommendation om fördjupad undersökning gäller hela källarplanet.

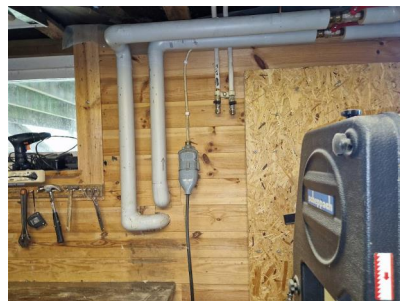
Hela huset / Allmänt

Brister i husets elanläggning noterades sås som 3-fasuttag i metall, blandade uttag, jordat/ojordat, i duch/bastu i källarplan samt äldre elinstallationer.

Delar av husets rör- /avlopp- /värmeledningssystem bedöms vara äldre. Äldre system kan ha nedsatt funktion/brister på grund av sin ålder, vilket i värsta fall kan leda till skador på byggnaden. Avvikande lukt av avlopp noterades vid inträdet till huset och på våningsplanen.

Kontakta en elektriker för kontroll och åtgärd.

Vi rekommenderar att en behörig fackman kontaktas för kontroll samt för att bedöma orsak, omfattning och passande åtgärd till den avvikande lukten.
