Besiktningssprotokoll

Anticimex Försäkringsbesiktning i samarbete med Fastighetsbyrån

Fastighetsbeteckning: Sjögård 1:92	
Fastighetsadress: Gamla Nissastigen 35	
Postnummer: 31441	Ort: Torup

Besiktningdatum: 2026-05-12	Protokollnummer: 69696918
Temperatur: 9 °C	Väderlek: Mulet
Tekniker: Magnus Larsson	
E-post: magnus.larsson@anticimex.se	
Kontor: Halmstad	
Närvarande: Fastighetsägaren och dennes son

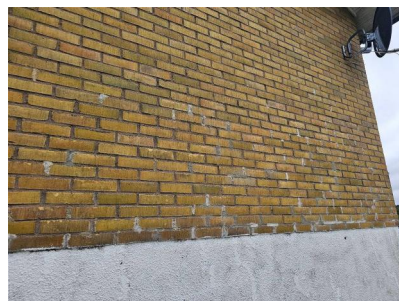
Tegelfasaden åt söder och väster är bitvis vädernött. Torrspäckor och enstaka rötskador noteras i träfasaden.

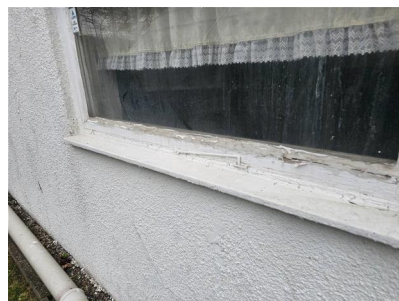
De äldre fönstren är i behov av målning/underhåll.

Fönsterbågar och fönsterkarmar där målningsbehov finns riskerar att få fukt- och rötskador på grund av sämre vattenavvisande förmåga.

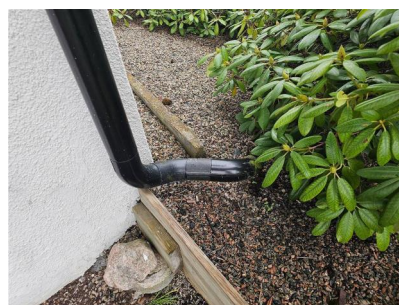
Stuprör avslutas nära husliv åt öster och söder.

Stuprör som avslutas intill husliv (ovan mark) kan medföra en ökad fuktbelastning på grundmur/sockel med fuktrelaterade skador som följd.

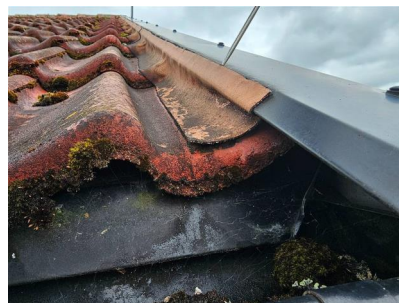
De gummiremsor som finns monterade vid husets vindskivplåtar på taket börjar släppa från underlaget. För att säkerställa att inte fukt tar sig in i underliggande konstruktioner rekommenderas att man försöker hitta en mer hållbar lösning.

Mossa/lav finns på taket.

Gummiduk finns monterad mellan vindskivplåtarna och takpannorna och bitvis har gummiduken släppt från underlaget.

Detta kan leda till fuktskador i bakomliggande konstruktioner.

Kontakta en fackman för kontroll och åtgärd.

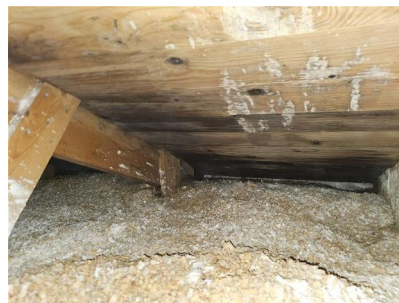
Vindsluckan är inte lufttät och mikrobiell påväxt finns lokalt på yttertakens insida.

Fuktkvoten i underlagstaket uppmättes stickprovvis till 13 %.

Det finns risk för mikrobiell tillväxt om den relativa fuktigheten (RF) i luften är över 75%, vilket i gran- och furuvirke motsvarar en fuktkvot (FK) på ca 17%.

Den upptäckta mikrobiella påväxten på underlagstaket är ett tecken på att vinden har tillförts eller tillförs fukt inifrån bostaden. Observera att besiktning av bostadens ventilationssystem inte har ingått i uppdraget.

För att komma tillrätta med detta kan fuktillförseln inifrån bostaden behöva minskas. Det kan göras genom att ventilationen i bostaden förbättras samt att eventuella otätheter i vindsbjälklaget (tak-/väggvinklar, taklucka med mera) tätas. Läs Anticimex faktablad om uppvärmda vindsutrymmen för tips och råd.

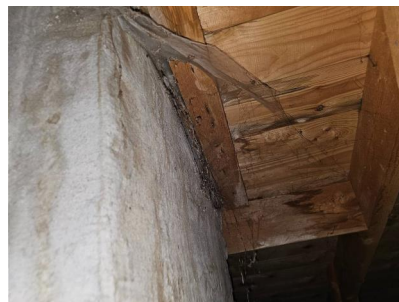
Ytliga mindre missfärgningar finns lokalt på yttertaketets insida intill murstocken.
Inga förhöjda fuktindikeringar kunde påvisas på missfärgningarna.

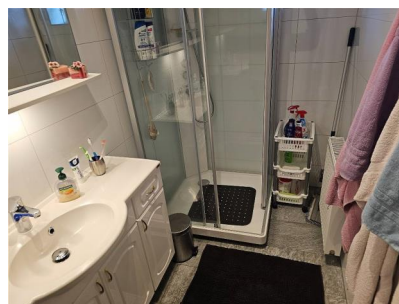
Golvbrunnen är inte besiktningsbar på grund av duschkabins placering.

Vi rekommenderar en kompletterande besiktning när golvbrunnen är tillgänglig.

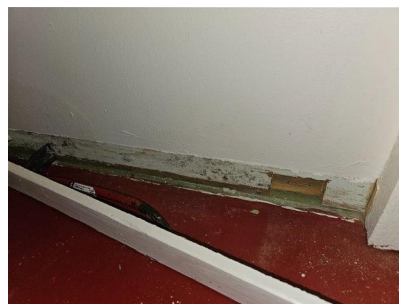
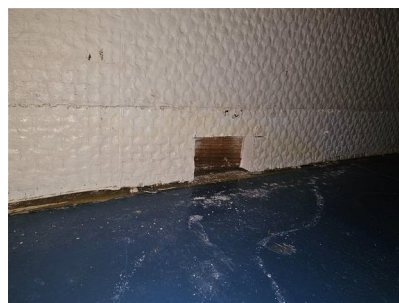
Plastmatta finns på golvet i några rum och innerväggar av trä finns vid klädkammare 2 och sovrummet. Påreglade ytterväggar finns i tvättstugan. Kontroll av konstruktion

Golvlisten demonterades och ett 5x5cm provhål sågades upp i nederkant av ytterväggen åt söder i tvättstugan. Mikrobiell påväxt noteras på väggen bakom golvlisten. Väggen är uppbyggd inifrån sett av spånskiva och reglar. Fuktkvoten uppmättes till 20 % i nederkant av den nedre väggregeln. Regeln är tillsynes obehandlad och en mikrobiell lukt kunde kännas från provhålet.

Ett 5x5cm provhål sågades upp i nederkant av innerväggen i klädkammare 2 mot sovrummet. Syllen är tillsynes obehandlad och placerad på betongplattan utan fuktskydd. Fuktkvoten uppmättes till 11 % i syllens nederkant och ingen avvikande lukt kunde kännas från provhålet.

Det finns risk för mikrobiell tillväxt om den relativa fuktigheten (RF) i luften är över 75%, vilket i gran- och furuvirke motsvarar en fuktkvot (FK) på ca 17%.

Då förhöjda fuktvärden och mikrobiell lukt noterats rekommenderas det att de organiska och ångtäta material som finns monterade direkt mot källarväggarna och betongplattan rivs ut. Bakomliggande ytor rengörs noggrant innan man eventuellt återställer med fukt- och luktsäkra konstruktioner.

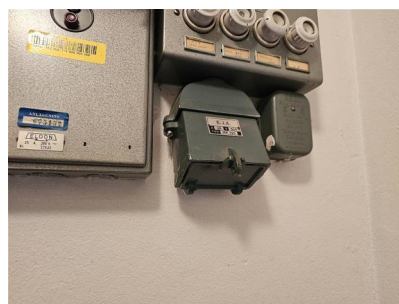
- 🔍 Ett 3-fasuttag i metall finns intill el-tavlan.

Denna typ av uttag tillverkas inte längre då de anses medföra en stor risk för personskada.

Kontakta en elektriker för kontroll och åtgärd.
