Karlsborg 34

Rodergatan 60

**Besiktningssuppgifter**

Uppdragsnummer	A36795
Besiktningsdatum	2026-05-13
Besiktningföretag	OBM Byggnadsmiljö AB
Besiktningförrättare	Mattias Forsberg
Närvarande	Säljare & köpare
Giltig till och med	2027-05-13

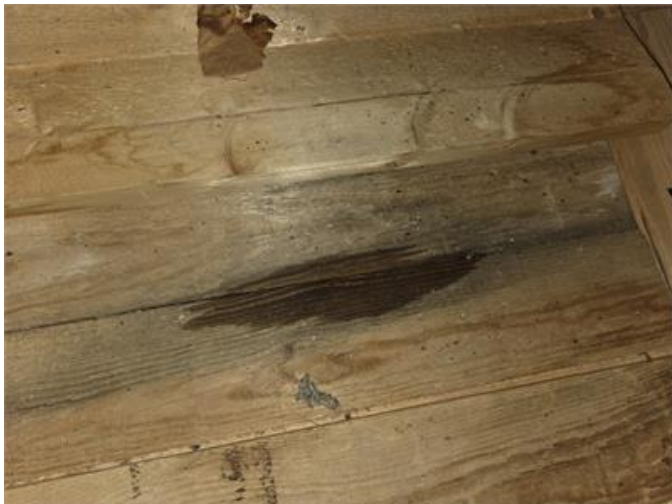
Besiktningresultat					
Bedömnings skala: 1 = Utan anmärkning, 2 = Påpekande, 3 = Bör åtgärdas, 4 = Ej besiktningsbart					
Byggnadsdel	1	2	3	4	Anmärkning
Vind			X		Läckage i yttertak förekommer, orsak och omfattning bör fastställas. Se bild.
Övre plan					
Hall	X				
Sovrum 1	X				
Sovrum 2	X				
Klädkammare	X				
Dusch/wc		X			<ul style="list-style-type: none"> - Utrymmet har äldre standard och anses vara i paritet med sin tekniska livslängd, kommande renoveringsbehov. - Hela golvet lutar ej mot golvbrunn. - Tätade hål noterades. - Rör genomföringar i golv noterades.
Sovrum 3		X			Det förekommer jordade och ojordade elinstallationer i samma utrymme.
Balkong		X			Räcket är torrsprucket.
Entréplan					Flytande golv förekommer i utrymmet, se därför kommentar/riskanalis.
Entré/hall	X				Missljud från luftvärmepumpen noterades.
Elcentral	X				
Kök	X				
Tvättstuga		X			Frånluftsdon är placerat i köket.
Wc	X

Läckage i yttertak noterades.

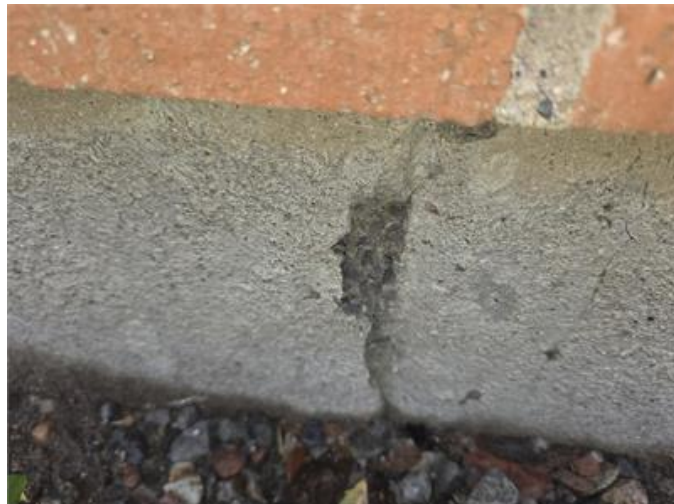
Vardagsrum	X				
Utvändigt					
Tak	X				Ej Besiktat. Takfrågan ägs av samfälligheten.
Fasad		X			Vegetation förekommer på gavelfasad.
Fönster		X			Otättheter förekommer invid flera fönsterbleck. Se bild.
Grund		X			Putssläpp förekommer på grundsockeln. Se bild.

Putssläpp på grundsockeln.

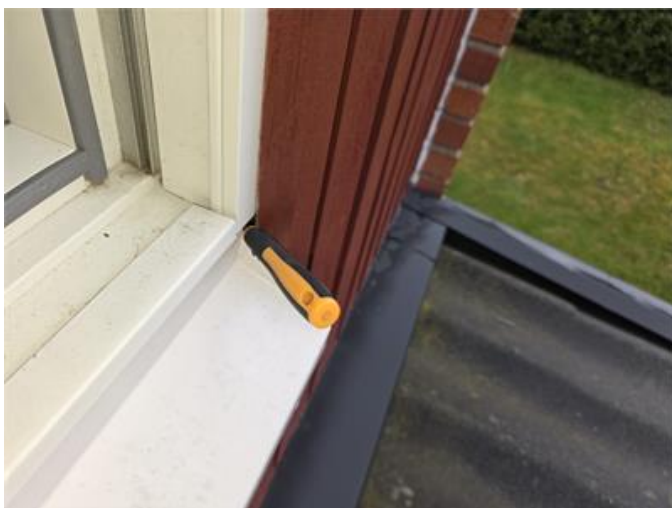
Otätthet invid fönsterbleck.
