Besiktningssprotokoll

Anticimex Försäkringsbesiktning i samarbete med Fastighetsbyrån

Fastighetsbeteckning: Veden 2	
Fastighetsadress: Rödklintsbacken 12	
Postnummer: 554 56	Ort: Jönköping

Besiktningdatum: 2026-05-12	Protokollnummer: 69668093
Temperatur: 5 °C	Väderlek: Regn
Tekniker: Tommy Eriksson	
E-post: tommy.eriksson@anticimex.se	
Kontor: Jönköping	
Närvarande: Representant för husägare

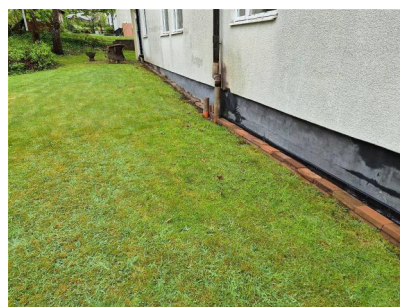
Marken lutar en aning mot huset på baksidan.

Detta innebär en ökad fuktbelastning mot grunden vilket i sin tur kan orsaka fuktskador i huset.

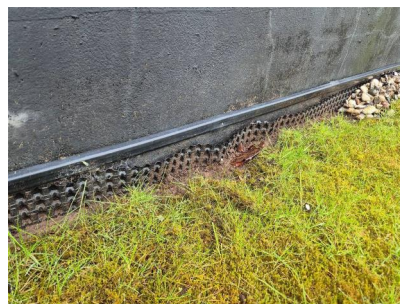
Utvändigt fuktskydd ligger oskyddat ovan mark, platonmattan har även åkt ner en bit i marken.

Risk finns att det utvändiga fuktskyddet skadas och funktionen försämras.

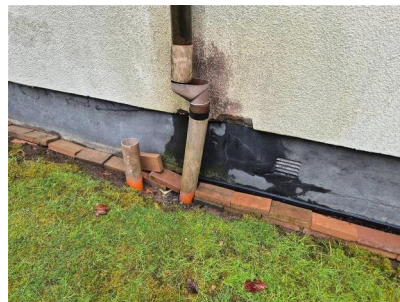
Fuktuppsug finns på sockeln.

Orsaken är att stuprör ej var kopplat rätt, det låg vid sidan om. Fläckar syns även på vägg i matkällaren under källartrapp.

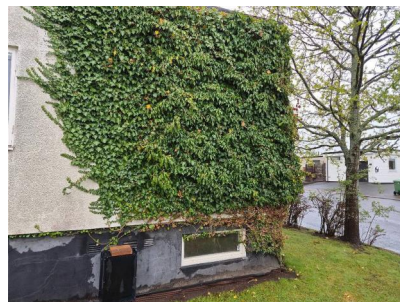
Växter finns i anslutning till byggnaden.

När det finns rabatter och växter nära byggnaden finns risk att fukt stannar kvar i väggarna. Detta kan i sin tur orsaka invändiga fuktskador. Växternas rötter kan också skada grundmuren och sätta dräneringsledningen ur funktion.

Området närmast huset rekommenderas att vara fritt från växtlighet.

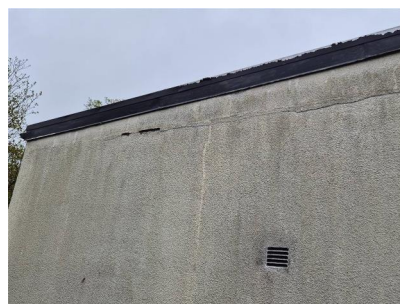
Sprickor finns i fasaden.

Detta kan leda till fukt- och frysskador i konstruktionen, rekommendera att laga sprickorna.

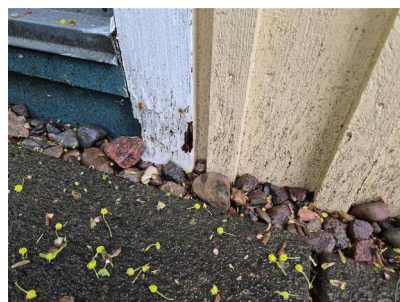
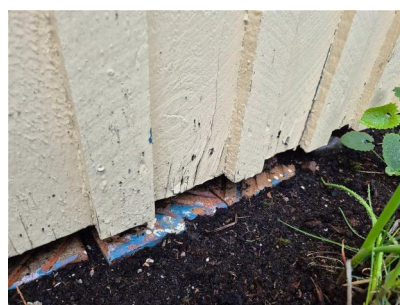
Fasadbeklädnaden har rötskador på flera ställen.

För att undvika följdskador kan rötskadad träpanel bytas ut.

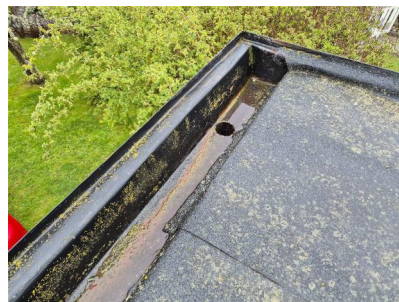
Inbyggda hängrännor och stuprör finns på garagetaket.
Läckage finns in i carporten.

Eftersom vatten från taket avleds med inbyggda hängrännor/invändiga stuprör finns en ökad risk för fuktskador i omkringliggande konstruktioner. Vanliga orsaker till fuktskador är läckage i skarvar på hängrännor och stuprör eller igensatta takbrunnar.

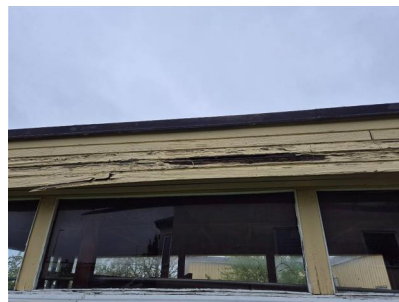
Rötskador finns i taksargen till carport.

Rötskador i fasaden är ett tecken på bristande fuktskydd/hög fuktpåverkan, som även kan leda till fuktrelaterade skador i bakomliggande konstruktioner.

Vi rekommenderar att man byter rötskadad sarg och även kontrollera om det finns skador bakom.

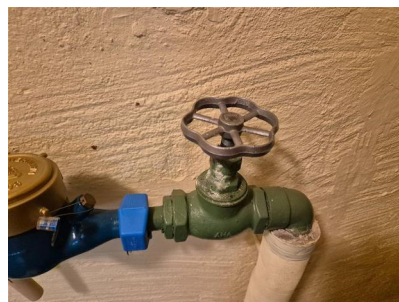
Avstängningsventil på vattenmätaren är av äldre modell.

Det rekommenderas att rörmokare kontaktas för byte av minst en av avstängningsventilerna nästa gång man byter vattenmätare

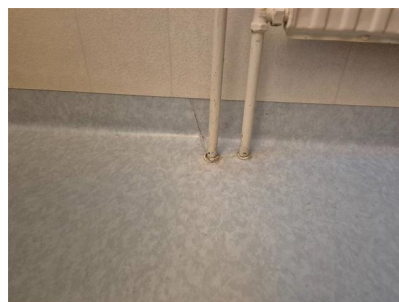
Rör genomföring finns i golv.

Rör genomföringar i golvet medför en ökad risk för att vatten tränger ner i omkringliggande konstruktioner och orsakar fuktskador. Vid uppbyggnaden av utrymmet var detta tillåtet och utförandet anses därför vara fackmässigt utfört. I dagens branschregler är detta inte längre tillåtet.

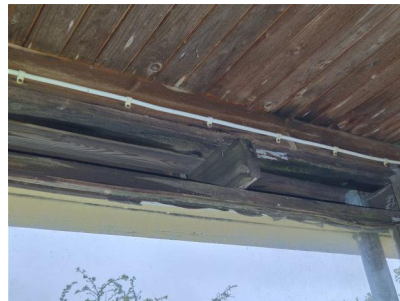
Taget har fuktfläckar samt droppläckage. (Inbyggd hängränna finns ovanför)

Vi rekommenderar att man kontrollera orsaken till läckaget och åtgärda fackmässigt.
