Besiktningssprotokoll

Anticimex Försäkringsbesiktning i samarbete med Fastighetsbyrån

Fastighetsbeteckning: Handöl 1:169	
Fastighetsadress: Enafors Högåsen 122	
Postnummer: 837 71	Ort: Duved

Besiktningdatum: 2026-05-11	Protokollnummer: 69656709
Temperatur: 4 °C	Väderlek: Sol
Tekniker: Robert Berglund	
E-post: Robert.Berglund@anticimex.se	
Kontor: Sundsvall	
Närvarande: Säljaren

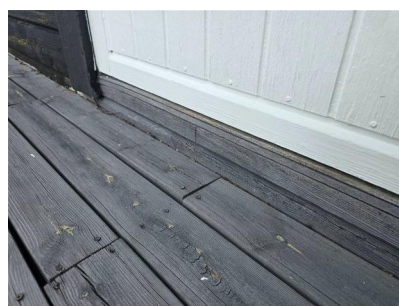
Tröskelbleck saknas under dörr.

Avsaknad av tröskelbleck medför att det finns risk för att vatten kan rinna in och orsaka fuktskador på tröskel och/eller i kringliggande vägg och bjälklag.

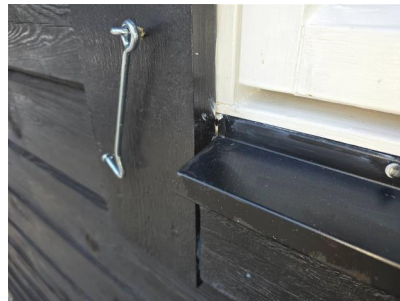
Fönsterbleck är otäta vid infästningar. Gavel uppvik saknas delvis.

Eftersom fönsterblecken är otäta finns risk att vatten rinner in i väggen vilket i sin tur kan leda till fuktskador i väggkonstruktionen.

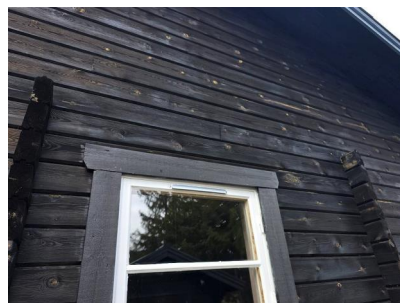
Överbleck saknas ovan fönster.

Avsaknad av bleck ovanför fönster medför en ökad risk för att vatten kan rinna in och orsaka fuktrelaterade skador i omkringliggande konstruktioner.

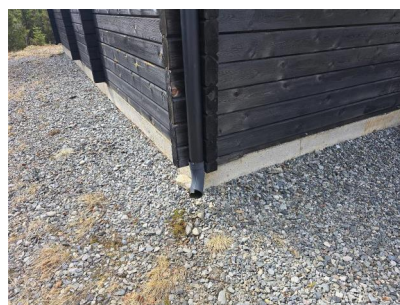
Stuprör avslutas nära husliv.

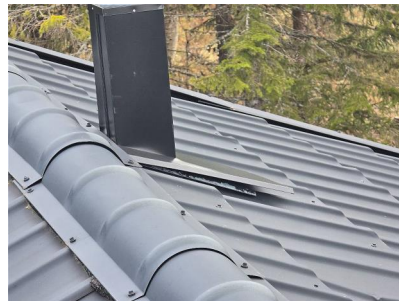
Köksfläktens takhuv sitter löst i nederkant.

Vi rekommenderar att huven skruvas fast.

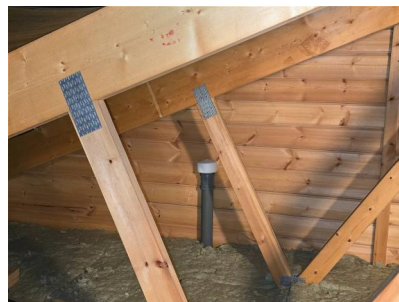
Avluftning avslutas på vind.

När avluftningen avslutas på vinden så finns det en risk att vid ett eventuellt läckage från vakuumentilen kan varm och fuktig luft strömma in i vindsutrymmet med fukt- och lukterelaterade skador som möjlig följd.

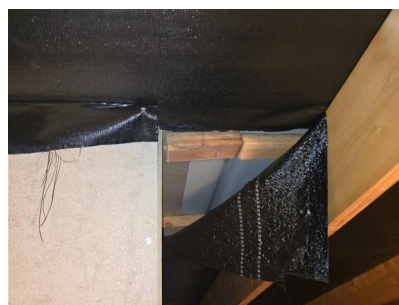
Vid besiktningen av vinden noterades en otäthet i underlagstaket (det skyddande lagret under yttertaket) precis där skorstenen går igenom. För att förhindra att vatten tränger in i huset rekommenderar vi att underlagstaket tätas ordentligt runt om hela skorstenen.

Otäheter förekommer i underlagstaket vid genomföringen för skorstenen.

För att undvika fuktskador i omkring liggande konstruktioner rekommenderas att underlagstak genomföring fästs upp.

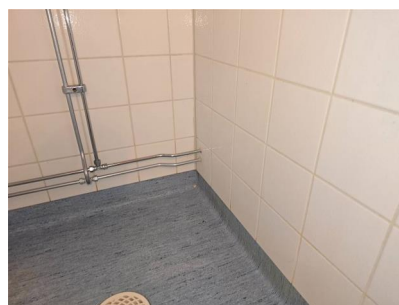
Rör genomföring finns i vägg.

Rör genomföringar i vägg medför en ökad risk för att vatten tränger ner i omkringliggande konstruktioner och orsakar fuktskador. Vid uppbyggnaden av utrymmet var detta tillåtet och utförandet anses därför vara fackmässigt utfört. I dagens branschregler är detta inte längre tillåtet.

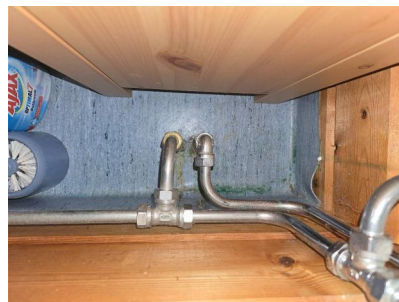
Rör genomföring finns i golv.

Rör genomföringar i golvet medför en ökad risk för att vatten tränger ner i omkringliggande konstruktioner och orsakar fuktskador. Vid uppbyggnaden av utrymmet var detta tillåtet och utförandet anses därför vara fackmässigt utfört. I dagens branschregler är detta inte längre tillåtet.

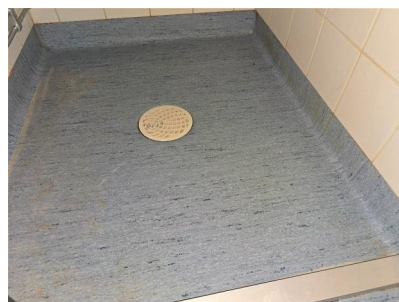
Golv lutning.

Golvfall mot golvbrunnen är bristfälligt utfört.

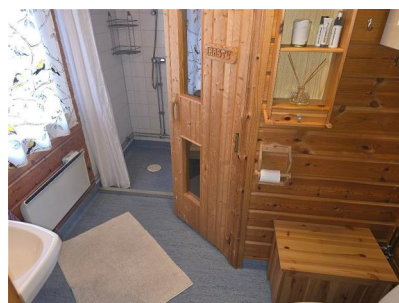
Fuktindikering i utrymmet gav inga förhöjda fuktindikationer.

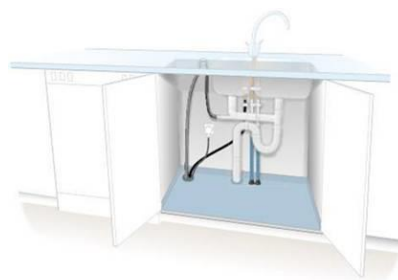
Fuktskydd saknas i diskbänkskåp.

För att upptäcka eventuella läckage, installera ett fuktskydd.

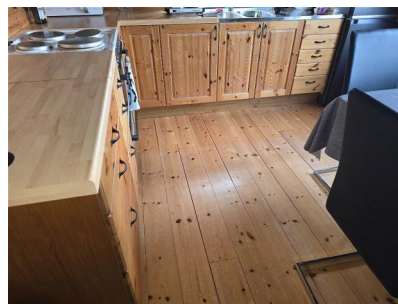
Fuktindikering i utrymmet gav inga förhöjda fuktindikationer.
