Besiktningssprotokoll

Anticimex Försäkringsbesiktning i samarbete med Fastighetsbyrån

Fastighetsbeteckning: Tvååker 14:84	
Fastighetsadress: Stenenvägen 1	
Postnummer: 43277	Ort: Tvååker

Försäkringsbesiktning

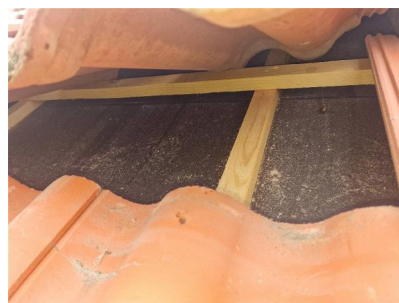
Utvändigt / Tak

Inget att notera.

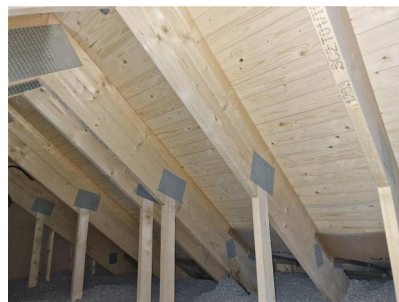
Utvändigt / Vind

Inget att notera.
