Fastighetsuppgifter

Svalsta 4:1

Svalsta 17

Uppdragsnummer	A36802
Besiktningsdatum	2026-05-13
Besiktningföretag	OBM Byggnadsmiljö AB
Besiktningförrättare	Daniel Nilsson
Närvarande	Säljare
Giltig till och med	2027-05-13

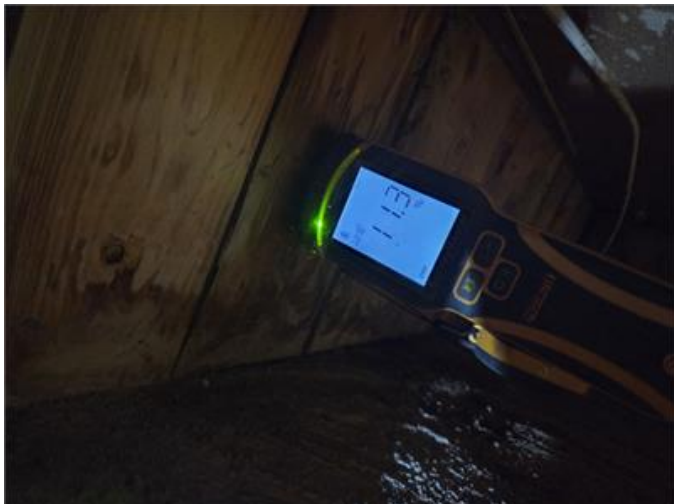
Besiktningresultat					
Bedömningsskala: 1 = Utan anmärkning, 2 = Påpekande, 3 = Bör åtgärdas, 4 = Ej besiktningsbart					
Byggnadsdel	1	2	3	4	Anmärkning
Invändigt					
Vind		X			- Spår av fukt/mikrobiell påväxt förekommer på några ställen i utrymmet (se exempelbild nedan). Fuktmätning av nåbara fläckar utfördes utan anmärkning. - Spår av möss (spillning) noterades. - Besiktning utförd från landgång.
Övre plan					
Hall/kapprum	X				
Duschrum	X				
Kök	X				
Sovrum 1	X				
Vardagsrum	X				
Matplats	X				
Sovrum 2	X				
Nedre plan		X			En förhöjd fuktighet i betongplatta samt källarväggar är att förväntas i en äldre källare. Trädetaljer, övrigt organiskt och täta material i kontakt med dessa ytor riskerar därför att även erhålla viss förhöjd fuktighet med mikrobiella skador som följd.
Hall/trapp	X				
Matförråd	X				
Pannrum	X				
Garage/förråd	X				
Tvättstuga		X			Golvbrunn i gjutjärn byttes ej ut vid renoveringen och tätskiktets anslutning mot brunnen kan ej bedömas. Se info i Pos. 14.

Bild från vindsutrymmet.

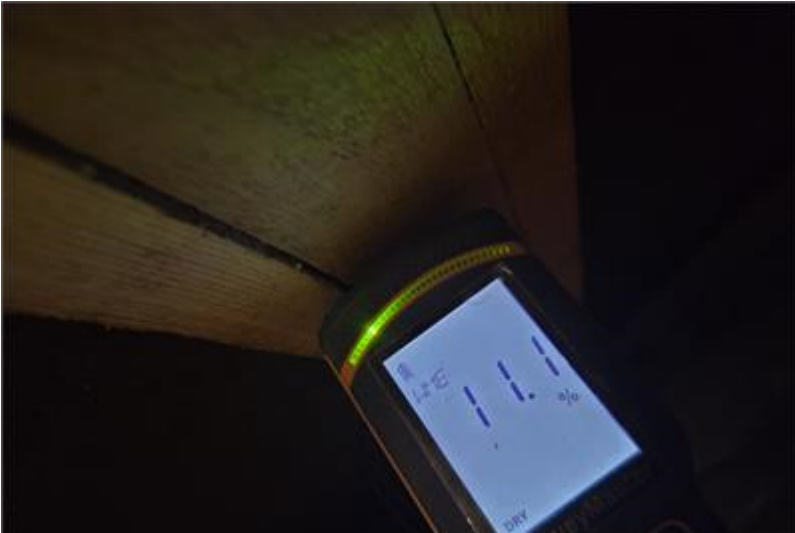
I trossbotten uppmättes en fuktkvot (FK) på ca 11,5%. Det kritiska gränsvärdet för mikrobiell tillväxt brukar anges till ca 15-17% fuktkvot (FK).
