Besiktningssprotokoll

Anticimex Försäkringsbesiktning i samarbete med Fastighetsbyrån

Fastighetsbeteckning: Viksberg 2:217	
Fastighetsadress: Isbjörnsvägen 23	
Postnummer: 15254	Ort: Södertälje

Försäkringsbesiktning

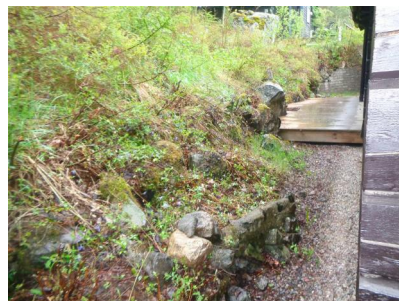
Mark/berg lutar delvis mot huset

Detta innebär en ökad fuktbelastning mot grunden vilket i sin tur kan orsaka fuktskador i huset.

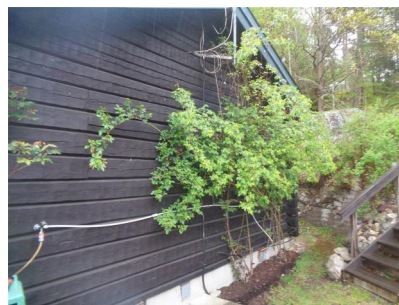
Växter finns i anslutning till byggnaden och delvis på fasaden.

När det finns rabatter och växter nära byggnaden finns risk att fukt stannar kvar i väggarna. Detta kan i sin tur orsaka invändiga fuktskador. Växternas rötter kan också skada grundmuren och sätta dräneringsledningen ur funktion.

Området närmast huset rekommenderas att vara fritt från växtlighet.

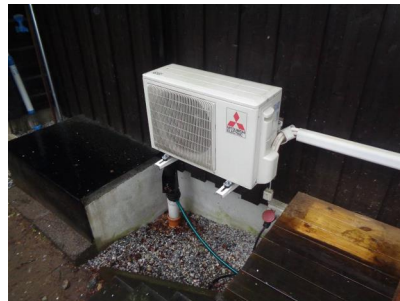
Kondensvatten från luftvärmepumpens utedel leds inte bort från husgrunden.

Detta medför ökad risk för att vatten tränger in i anslutande konstruktioner, vilket i sin tur kan leda till fuktrelaterade skador. Observera att besiktning av byggnadens värmesystem eller värmepumpen inte har ingått i uppdraget.

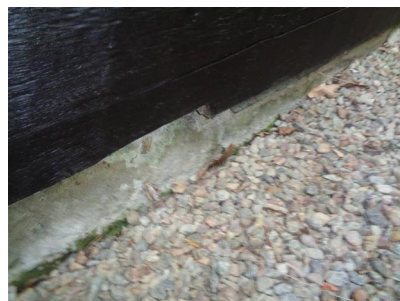
Fuktuppsug/putssläpp finns delvis på sockeln på baksidan av huset.

När sockeln suger upp fukt finns risk att fukten sprider sig till kringliggande konstruktioner.

Sockeln är delvis dold av altaner

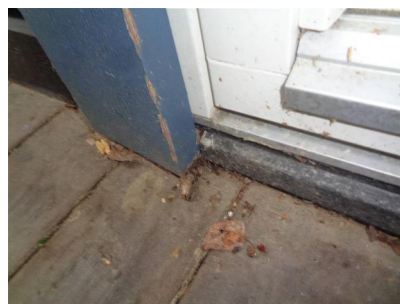
Tröskelbleck är ställvis otäta vid infästningar och saknar uppvik.

Eftersom tröskelblecken är otäta finns risk att vatten rinner in i väggen vilket i sin tur kan leda till fuktskador i väggkonstruktionen.

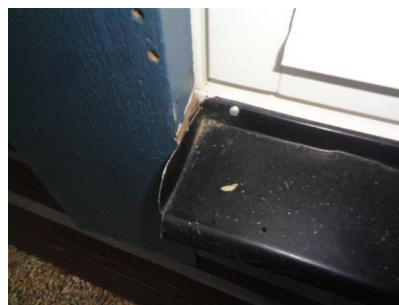
Fönsterbleck är delvis otäta vid infästningar/uppvik.

Eftersom fönsterblecken är otäta finns risk att vatten rinner in i väggen vilket i sin tur kan leda till fuktskador i väggkonstruktionen.

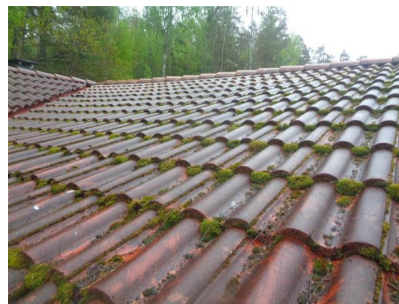
Mosspåväxt finns på takpannor.

Mossa som växer på taket kan leda till att taktäckningen har ett minskat motstånd mot vatteninträning. Detta i sin tur kan leda till fuktskador på träläkt och takkonstruktionen vilket kan resultera i mikrobiella skador (angrepp av mikroorganismer).

För att öka livslängden på taket rekommenderas att mossan tas bort från takpannorna.

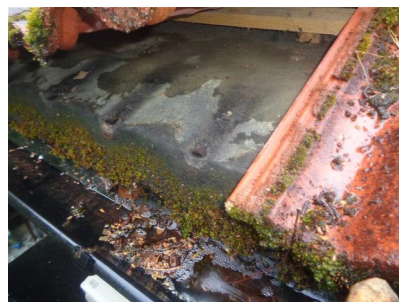
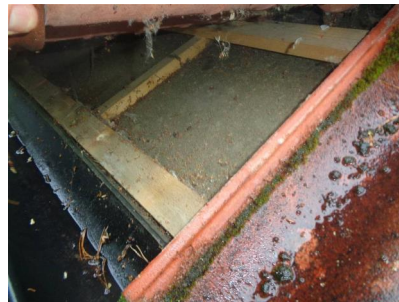
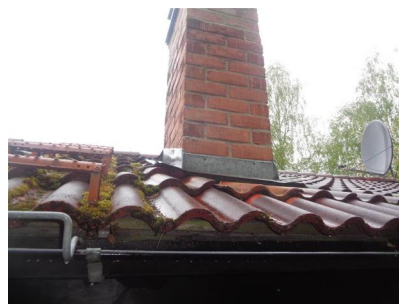
Yttertaket är till större delen äldre.
Taktofsplåt saknas på nyare delen, hängränna noteras dikt takfot på baksidan.

Äldre plåtkrans noteras
Underhållsbehov av vindskiva med mindre rötskador.

Takpannor, plåtdetaljer och underlagspapp har enligt vår bedömning en begränsad livslängd. Eftersom husets taktäckning är äldre har det ett minskat motstånd mot vatteninträning. Detta i sin tur kan leda till fuktskador på träläkt och vidare ner i underliggande konstruktioner.

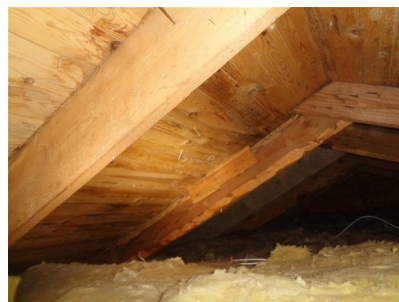
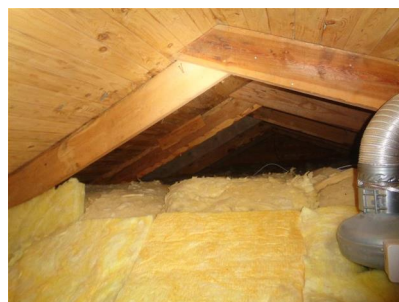
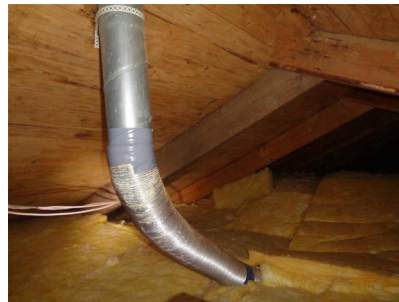
Missfärgningar/Mikrobiell påväxt finns på underlagstaket. Oisolerade/tejpade ventilationskanaler noteras

Fuktkvoten uppmättes till 9-11%

Trots att fuktmätningen gav fuktvärden under kritisk fuktnivå finns missfärgningar/mikrobiell påväxt på underlagstaket. Detta kan vara ett tecken på att vinden tillförs fukt inifrån bostaden och/eller uteluften/inläckage.

Vi rekommenderar en fördjupad undersökning för att bedöma orsak och omfattning.

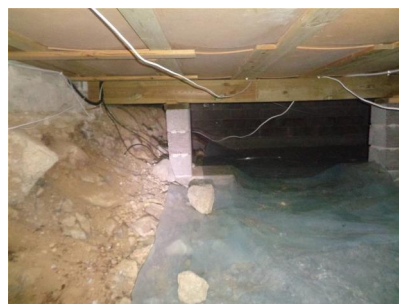
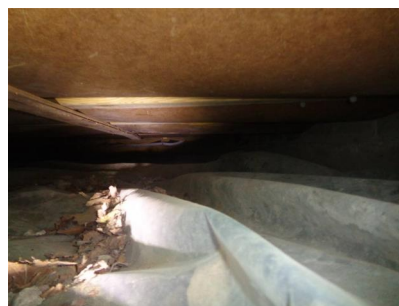
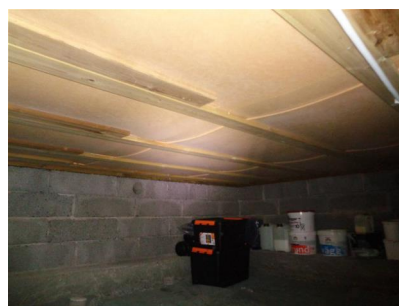
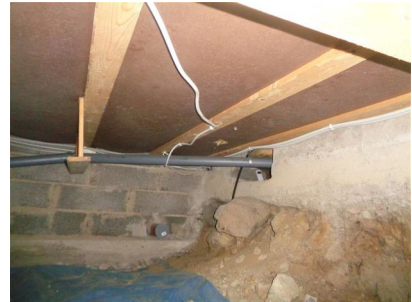
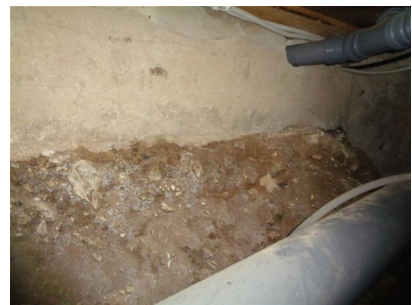
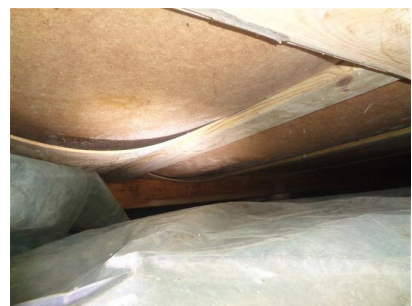
Vid kontroll av krypgrunderna uppmättes fuktvärden över kritisk nivå för mikrobiell tillväxt och delvis mikrobiell lukt upplevdes, mikrobiell påväxt finns på bjälklagets undersida, blindbotten skivor bågvar delvis i den äldre grunden, markplast finns men täcker inte marken fullt ut i grunderna, mark med påväxt finns och tryckimpregnerat virke förekommer.

Äldre grund har låg höjd och har inte kunnats besiktigats i sin helhet

Uteluftsventilerade krypgrunder med bjälklag av organiskt material har ofta fuktskador på grund av naturlig fuktpåverkan. Lukten som känns i krypgrunden kan också spridas till boendemiljön.

Fuktkvoten uppmättes till 15-18 % i krypgrunderna

Vi rekommenderar en fördjupad undersökning för att bedöma orsak och omfattning.

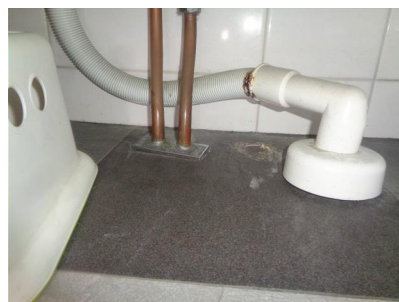
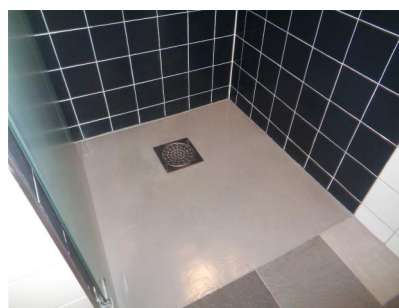
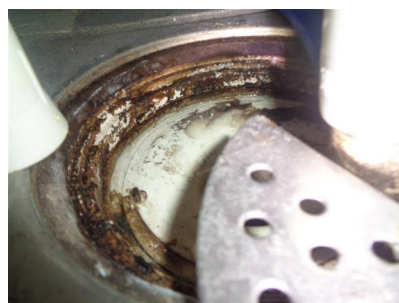
Våtutrymmet har äldre yt-/tätskikt.
Rör genomföringar finns i golv i utrymmet.
Brunnsduk sticker delvis fram under klämring i golvbrunnen under badkaret.
Microcement noteras i duschen.

Eftersom funktionen, som innebär att ytskiktet/tätskiktet ska vara vattentätt, kan vara nedsatt finns en ökad risk att vatten tränger igenom ytskiktet/tätskiktet med vattenskador i omkringliggande konstruktioner som följd.

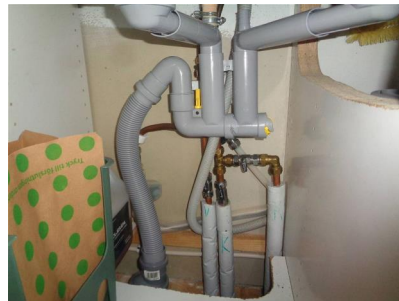
Fuktskydd saknas i diskbänkskåp och under vinkyl, upphängningsbygel saknas på spillvattenledningen från diskmaskinen.

Utan fuktskydd är det svårt att upptäcka läckage från rörledningar. Vatten kan då tränga in i omkringliggande konstruktioner och orsaka fuktskador.

För att upptäcka eventuella läckage, installera ett fuktskydd.
