Hoxla 2:18

Otterstavägen 8

**Besiktningssuppgifter**

Byggnadsbeskrivning	Byggnadsår
Fristående villa i 1½ plan	1991
Till eller ombyggnad	Övrigt
Övre plan inreddes 2006	Huset var normalt möblerat

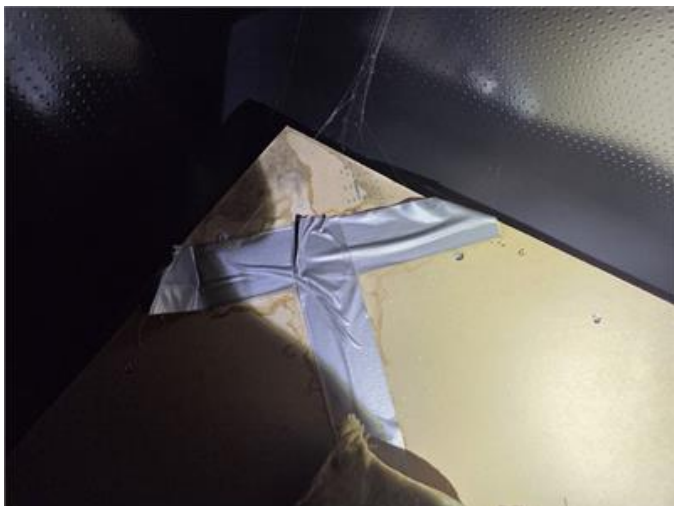
Besiktningresultat					
Bedömnings skala: 1 = Utan anmärkning, 2 = Påpekande, 3 = Bör åtgärdas, 4 = Ej besiktningbart					
Byggnadsdel	1	2	3	4	Anmärkning
Invändigt					
Vind					Mindre spår av fukt noterades på del av takstol samt invid ventilationsrör (se exempelbild nedan). Fuktindikering utfördes utan anmärkning.
Övre plan		X			Delar av yttertaket är på insidan isolerat, så kallat ryggåstak. Kontroll av yttre underlagstak utan förstörande ingrepp är således ej möjligt.
Sidovindar	X				- Besiktning utfördes från luckor utan anmärkning. - Mycket lösöre fanns i delar av utrymmena.
Allrum	X				
Förråd	X				
Sovrum 1	X				
Klädkammare	X				
Rum (eventuellt våtrum)	X				
Nedre plan					
Hall/kapprum	X				
Matplats	X				
Kök	X				
Tvättstuga	X				
Duschrum		X			Utrymmet är uppfört 1991 och tätskiktet bedöms ha uppnått sin tekniska livslängd. Se även information under Pos. 12.
Förråd	X				
Vardagsrum	X				
Sovrum 2	X

Bild från vindsutrymmet.
