Fastighetsuppgifter

Fastighetsbeteckning
Bergärde 1:3 (stuga 2)
Adress
Stora kvarnsjön 32
51294 Svenljunga

**Besiktningssuppgifter**

Uppdragsnummer O32071
Besiktningsdatum 2026-05-13
Besiktningss företag OBM Besiktning Väst AB
Besiktningss förrättare Jonas Väyrynen
Närvarande Fastighetsgare.
Giltig till och med 2027-05-13

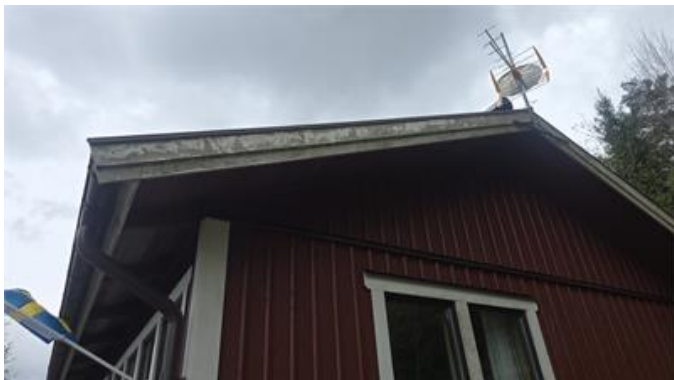
Träkonstruktioner där underhåll/målningsbehov finns riskerar p.g.a. sämre vattenavvisande förmåga att få fuktrelaterade skador.

När det finns torrsprickor i fasadpanelen finns det en risk att vatten kan tränga in och orsaka skador som kan påverka byggnaden och inomhusmiljön negativt.

Exempelbild, underhållsbehov fasad/snickerier.

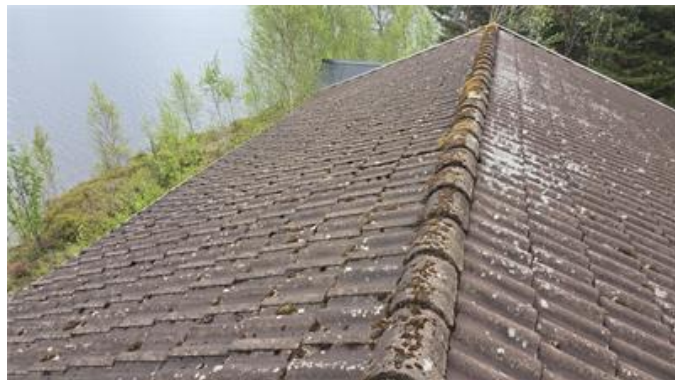
Mossan binder fukt, detta kan påverka taket negativt. Om det finns mossa på taket en längre tid kan det inte uteslutas att det kommer uppstå skador på taket, vilket i sin tur påverkar underliggande material och orsakar skador som påverkar byggnaden negativt.

Plåtdetaljer skall hindra fukt att tränga in i angränsande konstruktioner. När plåtdetaljerna är bristfälliga eller när de saknas finns det en risk att vatten kan tränga in och orsaka skador som påverkar fastigheten och inomhusmiljön negativt.

Översiktsbild, del av yttertak.

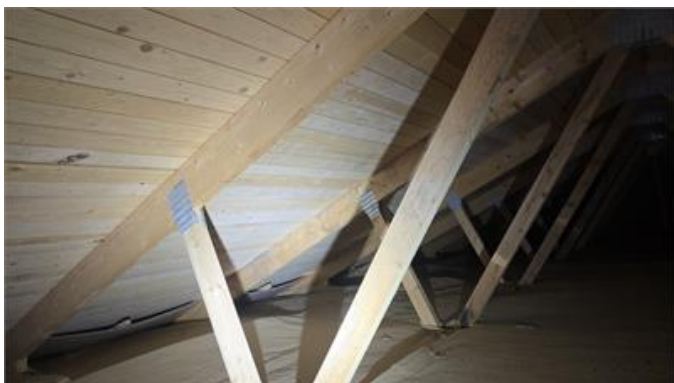
När det finns brister i tätningen mellan ett kallt och ett varmt utrymme finns det en risk att relativt varm och fuktig luft kommer ut från det varma utrymmet till det angränsande kalla utrymmet och träffar en kall yta och kondenserar. Missfärgning på yttertakskonstruktionen är en indikering på att inneluften har kommit ut i vinden så att ett gynnsamt klimat för en mikrobiell tillväxt har uppstått. Det kan vara en indikering på att ventilationen inomhus är undermålig. Får detta fortgå finns det en risk att man kan få skador på konstruktioner som i en förlängning påverkar byggnaden

Exempelbild, mikrobiell påväxt underlagstak vind.

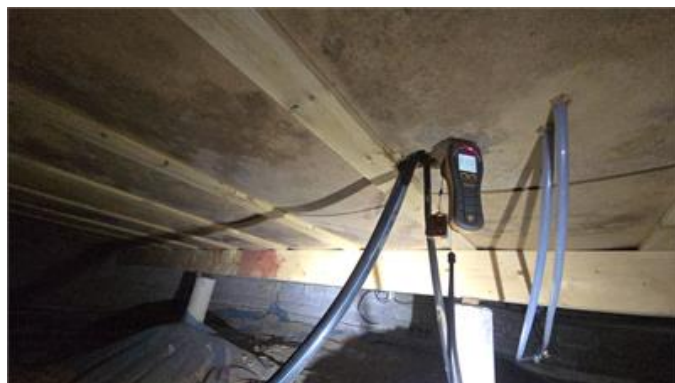
Lösa och oisolerade vattenrör i utrymmet riskerar att frysa sönder eller få läckage genom ex.vis rörelser i ledningarna. Åtgärd rekommenderas.

Klimatet i en uteluftsventilerad krypgrund är beroende av rådande uteklimat. Material i utrymmet fuktas upp under sommarhalvåret. Är värmeisoleringsförmågan god hos bjälklaget förlängs uppfuktningssperioden. Under uppfuktningssperioden råder ofta gynnsamt klimat för mikrobiologisk tillväxt (mögel, bakterier och röta) eller kemisk lukt från behandlat/tryckimpregnerat material. Detta kan ge upphov till en avvikande lukt, vilket kan påverka byggnaden och inomhusmiljön negativt.

Översiktsbild, del av krypgrund. Mikrobiell påväxt på blindbotten, förhöjda värde i område kring genomföring för ingående vattenledning samt oisolerade och löst hängande vattenledningar.

Det rekommenderas en vidare undersökning för att fastställa orsak och omfattning av de fläckar och förhöjda fuktindikeringsvärden som noterades kring genomföring för avlopp kök och ingående vattenledning.

För att på bästa sätt förhindra ett fuktigt klimat i grunden måste den relativa fuktigheten understiga 75 % (ca 17 % FK). Detta utförs lättast genom att montera in en fast installation av en sorptionsavfuktare i grunden, för vidare info kring en sådan installation rekommenderas kontakt med en installatör.
