ÖVERLÅTELSEBESIKTNING

KRISTINEHAMN SKOMAKAREN 21

Löwenhjelmsgatan 6, 68135 Kristinehamn

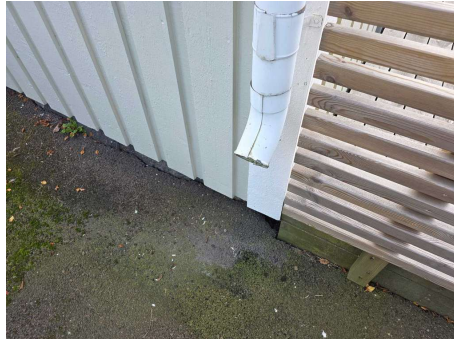
Stuprör mynnar ut vid sockel och är inte kopplat till dagvatten-ledning, läs vidare under punkt 3. riskanalys.

Stuprör är inte anslutet till dagvatten-ledning vilket medför en ökad fukt-belastning på marken, vilket kan underminera sediment i marken med sättning som följd.

Regn/tö-vatten från taket avger stora mängder vatten som mynnar ut från stuprör som avslutas intill huset (ovan mark), medför en ökad fukt-belastning i mark och runt grundmur/sockel som i sin tur kan leda till fuktrelaterade skador i husets grund och källarväggar.

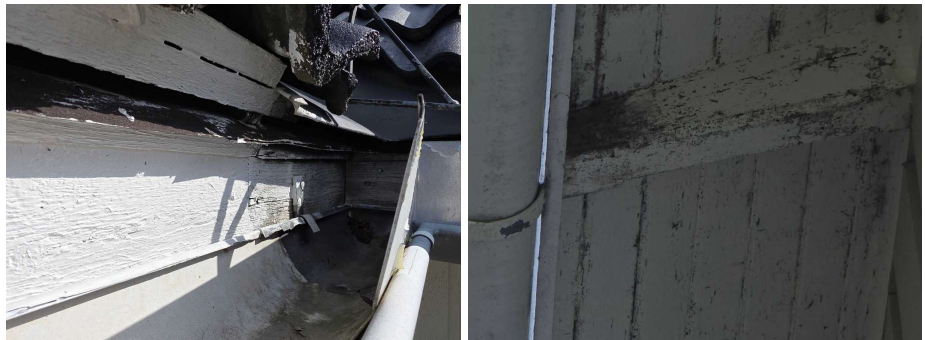
Murket virke på takfotsbräda.
Missfärgade takstolar

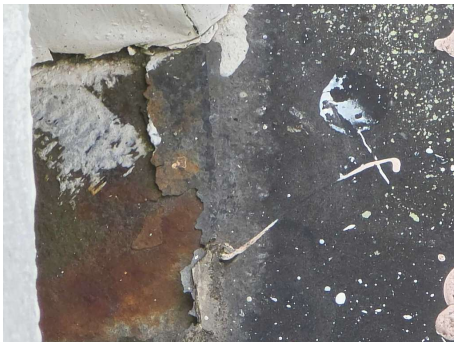
Vindskivor	--
Balkong Räcke och stolpar	--
Falsad plåt	Äldre låglutande tak med falsad plåt med rost, läs vidare under punkt 3. riskanalys.

Underbyggda balkonger kan vara känsliga konstruktioner. Anslutningar, tex mot fasader och trösklar är känsliga punkter och bör kontrolleras noggrant och regelbundet. Otätheter i tätskiktet innebär risk för läckage och fuktskador (tex mögel och röta).

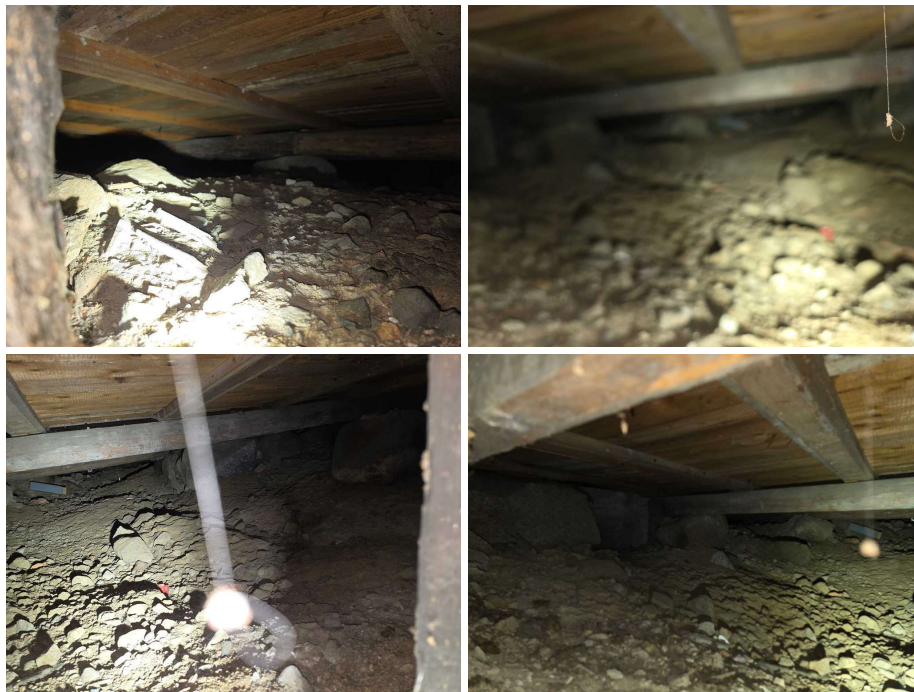
Okulär inspektion är utförd via öppningar i sockel, det saknas plastfolie mot markytan, det ligger trä-spill på markytan, utrymmet i torpargrunden är för trångt för att kunna krypa under i sin helhet, läs vidare under punkt 3. riskanalys.

Torpargrunder betraktas idag som kända riskkonstruktioner och är en känslig konstruktion ur fukt-synpunkt sett bland annat beroende på årstidsvariationer i temperatur och fukt-belastning från mark. Under de perioder då lufttemperaturen utomhus är högre än i grund-utrymmet, kommer varm fuktig luft in i ett kallare utrymme och höjer den relativa luftfuktigheten i utrymmet. Torpargrunden kan få/ha fukt, mögel och/eller röt-relaterade skador om brister föreligger i underliggande kapillär-brytande skikt (grusfyllning) dagvatten och/eller dränering. Torpargrunden är även mer utsatt vid syllar då syll-papp oftast saknas samt att dagvatten kan leta sig in på syllan via grundmuren.

Eftersom grunden inte är kryp-bar eller besiktnings-bar i sin helhet finns risk för befintliga skador, eller att skador kan uppstå med fukt, mögel och röt-relaterade skador som möjlig följd.

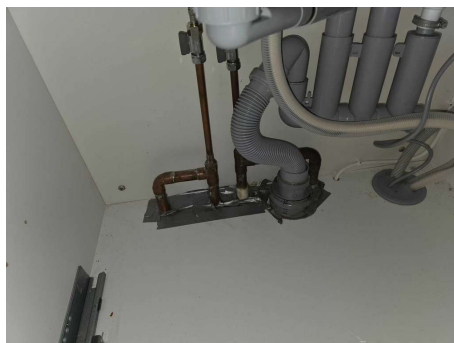
Det saknas heltäckande fuktskydd tråg i botten av diskbänks-skåp och under kyl/ frys, läs vidare under punkt 3. riskanalys

Det finns flera trycksatta kopplingar(fogar) och rör för vatten och avlopp i ett diskbänks-skåp.

Kylskåp och frys avger kondensvatten. Risk finns att vatten på grund av smyg-läckage från rörledningar ej upptäcks och tränger in i bakomvarande/underliggande konstruktioner med fuktrelaterade skador som möjlig följd. Tryck-slag från rör/ slangar som inte är fast förankrade kan leda till läckage.

Fuktskydd/ tråg ska finnas under kyl/ frys/ diskmaskin och i diskbänks-skåp.

Fuktskydd tråg ska synligt/ mynna ut framför kyl/ frys och diskmaskin för att tidigt upptäcka ev. läckage. Fuktskydd/ tråg i diskbänks-skåp ska vara heltäckande och tätat runt rör-genomföringar.

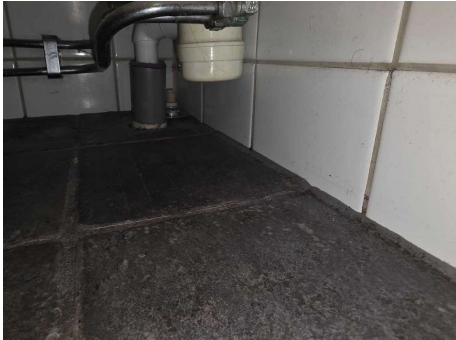
<p>Dusch/ tvätt/ wc</p>	<p>Våtrum med rör-genomföringar genom golvet, läs vidare under punkt 3. riskanalys.</p>

Rör genomföringar i golvtätskikt innebär en ökad risk för att fukt, mögel och eller rötrelaterade skador

kan komma att uppstå då det är svårt att täta fullgott runt tappvatten och värmerör.

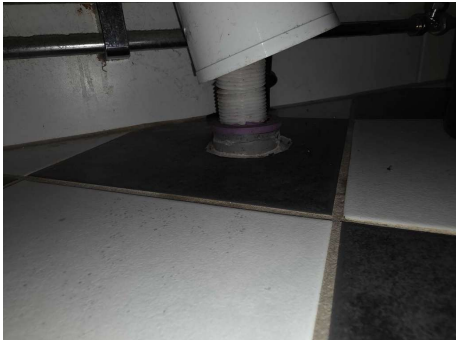
<p>Bad/ wc</p>	<p>Otätt avlopps-rör, risk för avloppslukt.</p>

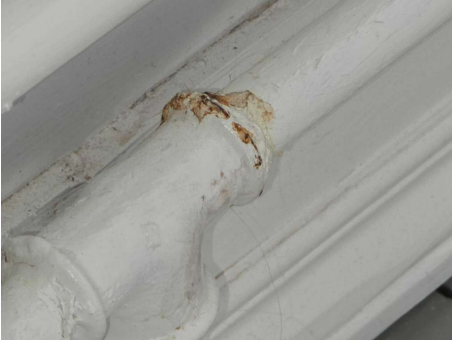
<p>Inredd Sidovind</p>	<p>Lutande golv Värmerör är missfärgat vid koppling</p>

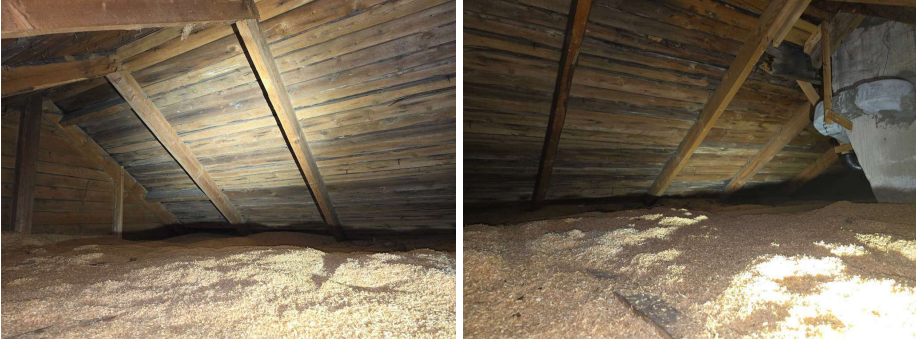
<p>Sovrum 3</p>	<p>Blandat ojordat och jordat eluttag.</p>
<p>Vind Nockvind</p>	<p>Det saknas ventilationsventiler på båda gavlar/. Risk för kondensbildning när inomhusluft innehållande fukt möter kalla ytor på vinden, med öppen takfotsventilation och ventiler på gavelnock så kan luften röra sig och föra bort fukt.</p>
