Fastighetsuppgifter

Jättebo 1:20

Forsa Nyhem 1

**Besiktningssuppgifter**

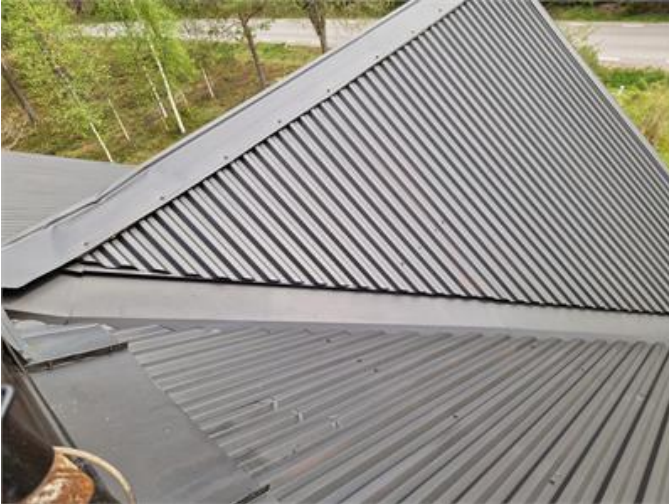
Tak: Då taktäckningen är av äldre standard har det ett minskat motstånd mot vatteninträning. Detta i sin tur kan leda till fuktskador på takkonstruktionen vilket kan påverka byggnaden och dess inomhusklimat negativt.

Vy på yttertak

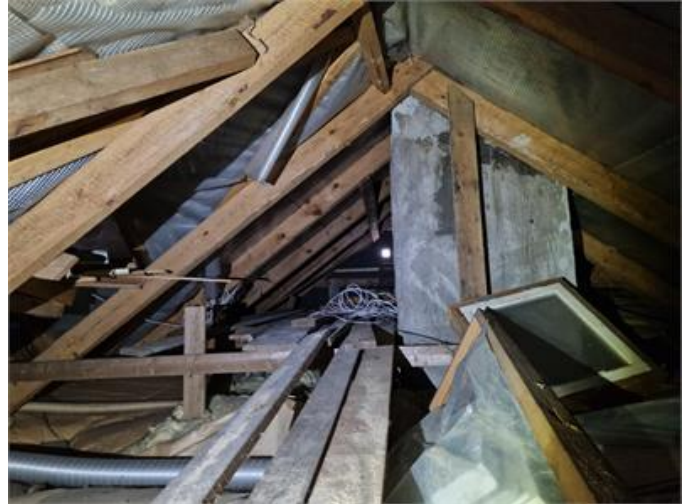
Vy på vindsutrymmet

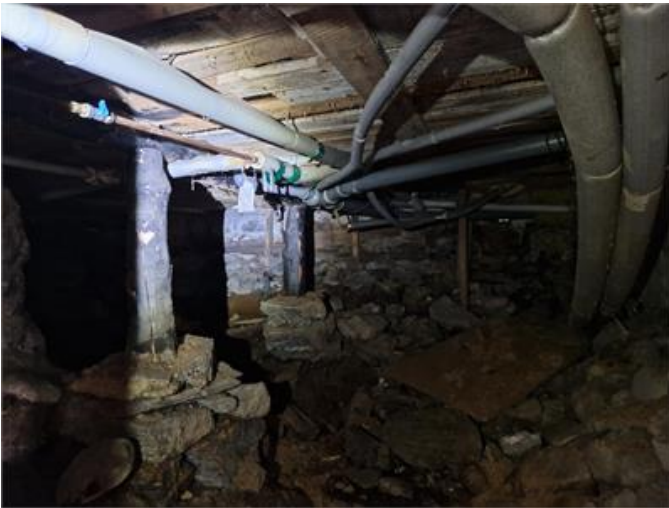
Vy in mot torpargrund

Vid besiktningen utförs stickprovsmässiga fuktmätningar i källaren/torpargrunden. Fuktkvoten visade på 17-18,5% mot träregelverk/trossbotten och gränsvärdet för mikrobiell påväxt ligger på 17%. Marken har rikligt med organiskt material/spill och påskyndar avvikande lukt/fuktrelaterade skador. Det rekommenderas en fortsatt teknisk utredning för att kontrollera orsaken till och omfattningen av detta,

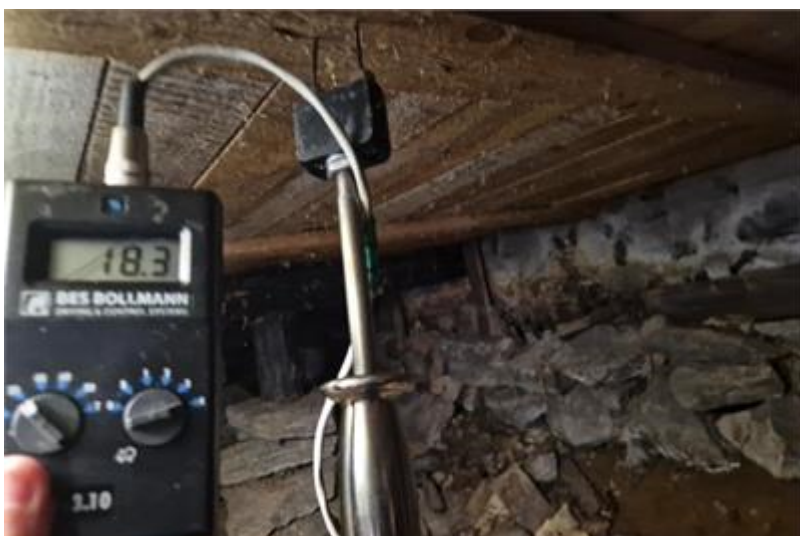
Notera att stickprovsmässig undersökning är utförd. För att säkert fastställa konstruktionernas fullständiga kondition och fuktstatus måste en mer omfattande undersökning utföras.
