# Besiktningsprotokoll

| Fastighetsbeteckning:<br>Häggsjön 1:145 | |
| Fastighetsadress:<br>Häggsjövik 137 | |

| Besiktningsdatum:<br>2026-05-11 | Protokollnummer:<br>69670797 |

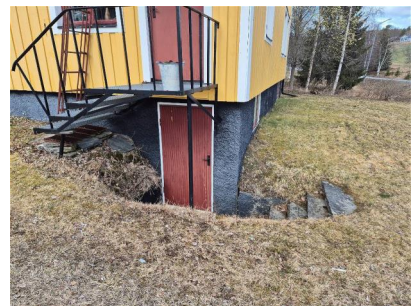
#### Utvändigt / Markförhållanden

Marken lutar mot huset lokalt vid källartrappa.

Detta innebär en ökad fuktbelastning mot grunden vilket i sin tur kan orsaka fuktskador i huset.

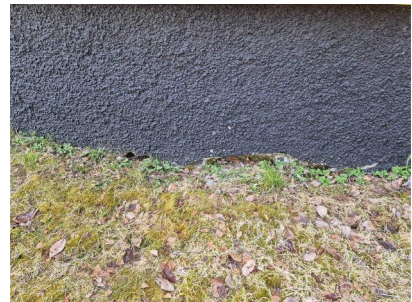
#### Utvändigt / Sockel

Putssläpp finns på sockel.

Se även invändigt allmänt.

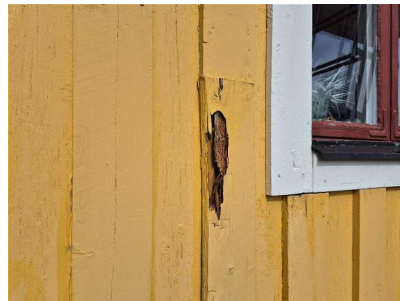
### Utvändigt / Fasad

Fasadpanelen är i behov av målning/underhåll.  
Rötskador och otätheter förekommer.

För att öka livslängden på fasadbeklädnaden och undvika bakomliggande skador rekommenderas målning och underhåll samt byta ut rötskadad panel.

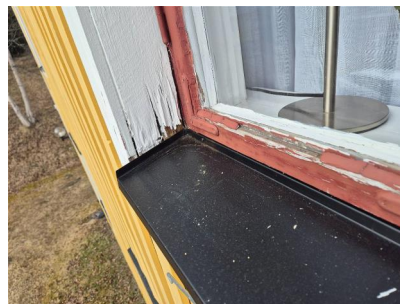
### Utvändigt / Fönster

Fönster är i behov av målning/underhåll.  
Fönsterkitt saknas.  
Mindre rötskador.

För att öka livslängden på fönster rekommenderas målning och underhåll.

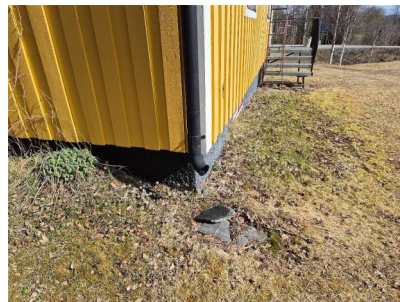
### Utvändigt / Hängrännor / Stuprör

Stuprör avslutas nära husliv.

Stuprör som avslutas intill husliv (ovan mark) kan medföra en ökad fuktbelastning på grundmur/sockel med fuktrelaterade skador som följd.

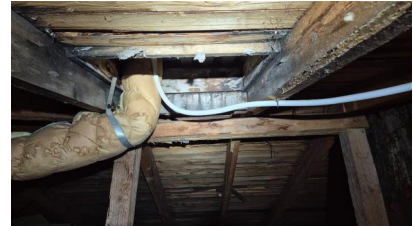
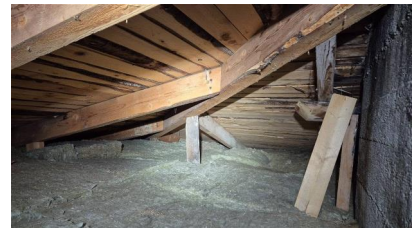
### Utvändigt / Vind

Yttertakets är utbytt ca 1990 och inga brister kan noteras från utsidan via drönare. På vinden noteras dock torra fuktfläckar främst runt skorsten och genomföringar och detta kan bero på ett pågående eller äldre läckage. Vid misstanke om läckage kontakta plåtslagare för kontroll och åtgärd.

Underlagstaket har fuktfläckar.

Fuktfläckar kan bero på olika saker, och kan vara ett tecken på en tidigare eller ett pågående läckage.

Vid kontroll av vinden uppmättes fuktvärden under kritisk fuktnivå för mikrobiell tillväxt och en normal lukt upplevdes. Fuktkvoten i underlagstak/takbjälkar uppmättes till 10%.

Vid misstanke om läckage rekommenderas att ta kontakt med takläggare för kontroll och åtgärd.

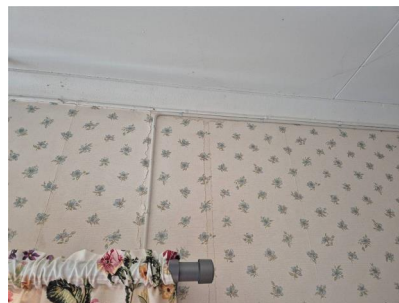
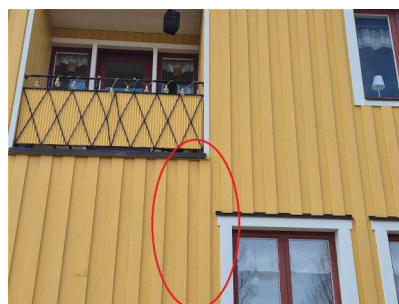
### Entréplan / Sovrum 1

Väggen har fuktfläck. Ovan ligger infälld balkong.

Fuktfläckar kan bero på olika saker, och kan vara ett tecken på en tidigare eller en pågående fuktskada.

Vi rekommenderar kontakt med byggherren för kontroll och åtgärd.

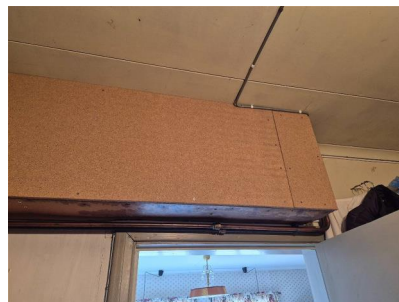
### Entréplan / Förråd

Fuktfläckarna på rörlits i förråd har funnits i många år. Sannolikt innan badrumsrenovering på övre plan.

Taket har fuktfläckar på rör slits.

Fuktfläckar kan bero på olika saker, och kan vara ett tecken på en tidigare eller en pågående fuktskada.

Vi rekommenderar kontakt med byggherren för att bedöma orsak och omfattning. Kontrollera kringliggande rum.

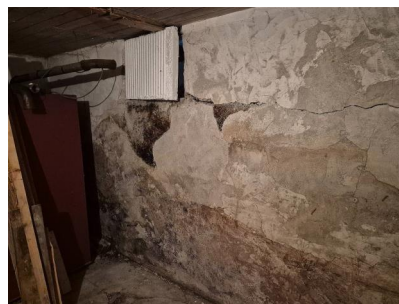
### Källarplan / Allmänt

Utvändigt fuktskydd är äldre.  
Sprickor, bomljud och putssläpp förekommer allmänt.

Eftersom källarens utvändiga fuktskydd (dagvattenssystem, dräneringssystem samt källarytterväggarnas utvändiga fuktskydd) är äldre, så kan systemet ha nedsatt funktion. Detta ökar risken för invändiga fuktskador i källaren.

Trädetaljer i kontakt med betonggolv och källarvägg.

Rekommenderar att hyllor och övrigt ersätts med lösning av ej organiskt material.

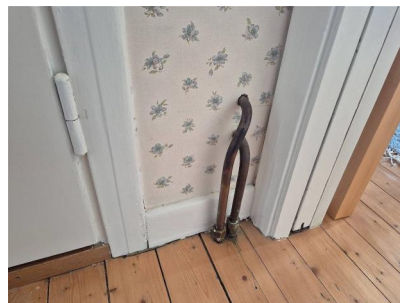
### Övre plan / Passage

Ca 2010 renoverades badrummet på övre plan och där finns inget att notera. Under och utanför badrummet finns dock torra fuktfläckar på alla plan. Även detta kan vara pågående eller gamla fuktfläckar.

Fuktfäckar runt rör genomföring.

Se entréplan förråd och källarplan.

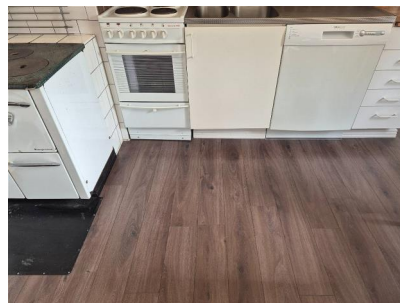
### Övre plan / Kök

Fuktskydd saknas i diskbänksskåp.

Utan fuktskydd är det svårt att upptäcka läckage från rörledningar. Vatten kan då tränga in i omkringliggande konstruktioner och orsaka fuktskador.

För att upptäcka eventuella läckage, installera ett fuktskydd.

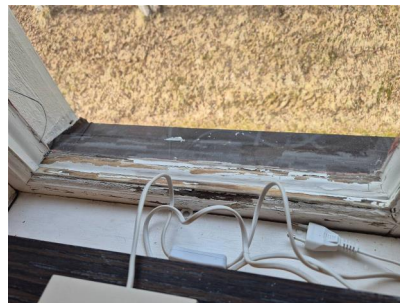
### Hela huset / Allmänt

Kondens på fönster.

Kondensspår på fönstrens insida tyder på att bostadens allmänventilation är bristfällig. Observera att besiktning av bostadens ventilationssystem inte har ingått i uppdraget.

Utöka till och från luften. Vid osäkerhet kontakta ventilations entreprenör.
