Besiktningssprotokoll

Anticimex Försäkringsbesiktning i samarbete med Fastighetsbyrån

Fastighetsbeteckning: Västra Sund 2:153	
Fastighetsadress: Wallinsvägen 7	
Postnummer: 671 93	Ort: Arvika

Besiktningdatum: 2026-05-12	Protokollnummer: 69691388
Temperatur: 8 °C	Väderlek: Klart
Tekniker: Anton Bergström	
E-post: anton.bergstrom@Anticimex.se	
Kontor: Karlstad	
Närvarande: Fastighetsägare Anton Bergström Anticimex

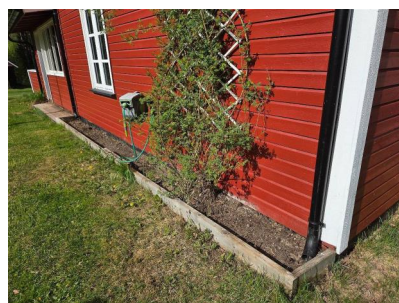
Utvändigt / Sockel

- Växter finns i anslutning till grundmur och byggnad.

När det finns rabatter och växter nära grundmuren finns risk att fukt stannar kvar i väggarna. Detta kan i sin tur orsaka invändiga fuktskador. Växternas rötter kan också skada grundmuren och sätta dräneringsledningen ur funktion.

Området närmast huset rekommenderas att vara fritt från växtlighet.

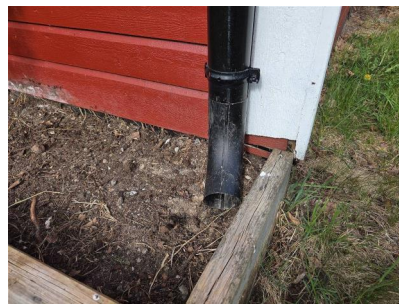
Utvändigt / Hängrännor / Stuprör

- ⚠ • Stuprör avslutas nära husliv.

Stuprör som avslutas intill husliv (ovan mark) kan medföra en ökad fuktbelastning på grundmur/sockel med fuktrelaterade skador som följd.

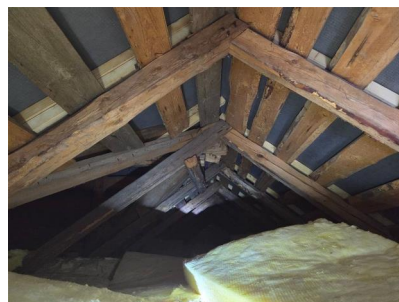
Utvändigt / Vind

- ✓ • Vid kontroll av vinden uppmättes fuktvärden under kritisk fuktnivå för mikrobiell tillväxt och en normal lukt upplevdes. Fuktkvoten i underlagstak/takbjälkar uppmättes till 10 %.

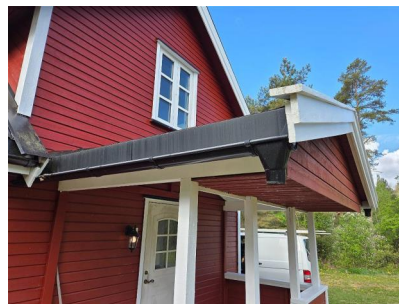
Utvändigt / Farstukvist

- Stuprör saknas.

Eftersom stuprör saknas utsätts fasaden och grunden för ökad fuktbelastning, vilket i sin tur kan leda till fuktskador i bakomliggande konstruktioner.

Montera stuprör.

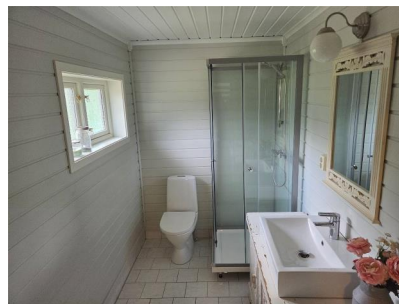
Entréplan / Dusch/Toalett

- Träpanel finns på väggar i duschutrymme.

Trä på väggarna i dusch zon utför en risk för eventuella fuktskador.

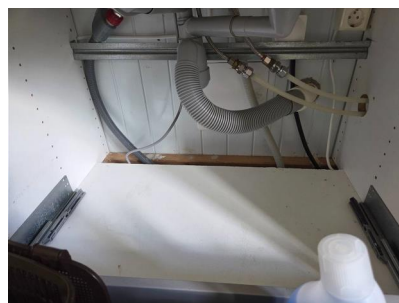
Entréplan / Kök

- Fuktskydd saknas i diskbänksskåp samt under diskmaskinen och kyl&frys.

Utan fuktskydd är det svårt att upptäcka läckage från rörledningar. Vatten kan då tränga in i omkringliggande konstruktioner och orsaka fuktskador.

För att upptäcka eventuella läckage, installera ett fuktskydd.
