Besiktningssprotokoll

Anticimex Försäkringsbesiktning i samarbete med Fastighetsbyrån

Fastighetsbeteckning: Västra Hungvik 1:162	
Fastighetsadress: Västra Hungvik Ljuvåsen 1	
Postnummer: 671 95	Ort: Klässbol

Besiktningdatum: 2026-05-12	Protokollnummer: 69696988
Temperatur: 12 °C	Väderlek: Halvklart
Tekniker: Anton Bergström	
E-post: anton.bergstrom@Anticimex.se	
Kontor: Karlstad	
Närvarande: Fastighetsägare Anton Bergström Anticimex

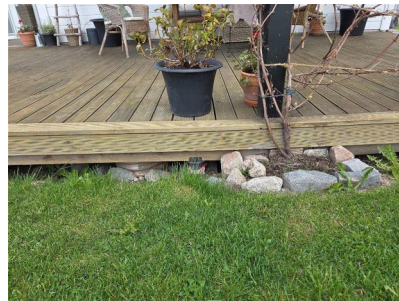
Utvändigt / Altan

- Altan lutar lokalt.

Sättningar i marken kan orsaka att altan lutar.

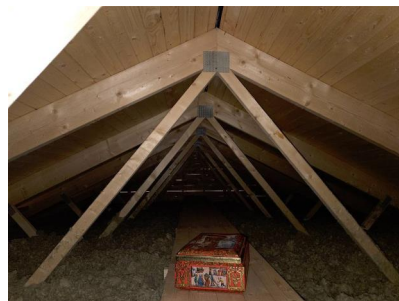
Utvändigt / Vind

- Vid kontroll av vinden uppmättes fuktvärden under kritisk fuktnivå för mikrobiell tillväxt och en normal lukt upplevdes. Fuktkvoten i underlagstak/takbjälkar uppmättes till 8 %.

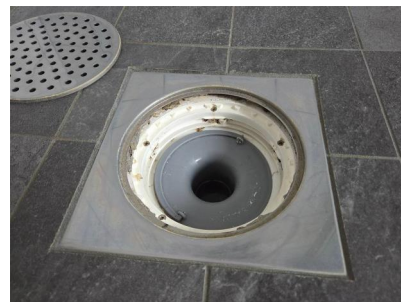
Entréplan / Badrum/Wc

- ✎ • Förhöjningsring finns i golvbrunnen.

Förhöjningsringen i golvbrunnen är en riskkonstruktion eftersom det ofta förekommer otätheter mellan förhöjningsringen och brunnen. Detta kan i sin tur leda till fuktskador i omkringliggande konstruktioner.

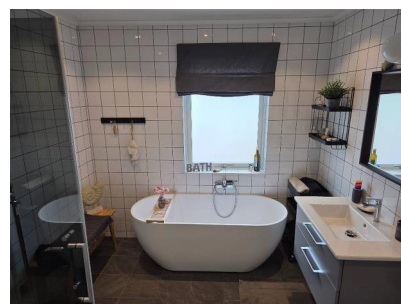
Normala fuktvärden indikerades mot klinker/kakel.

En viss fukt tränger alltid in bakom kakel/klinker via fogarna, detta är helt normalt och innebär inte att tätskiktet/ våtrumisoleringen under kaklet/klinkern är bristfälligt eller ur funktion.

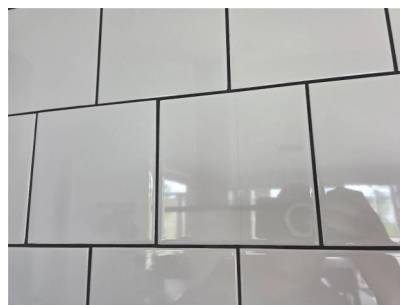
Entréplan / Kök

• Spricka noterades på kakel i kök.

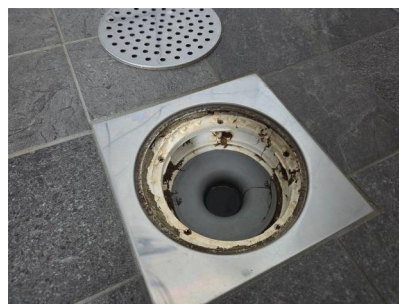
Entréplan / Dusch/Toalett

• Förhöjningsring finns i golvbrunnen.

Förhöjningsringen i golvbrunnen är en riskkonstruktion eftersom det ofta förekommer otätheter mellan förhöjningsringen och brunnen. Detta kan i sin tur leda till fuktskador i omkringliggande konstruktioner.

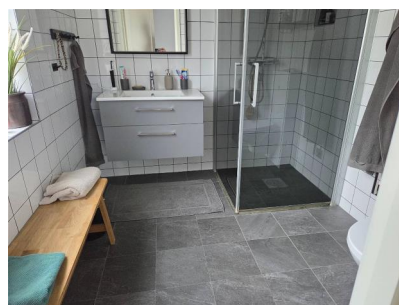
• Normala fuktvärden indikerades mot klinker/kakel.

En viss fukt tränger alltid in bakom kakel/klinker via fogarna, detta är helt normalt och innebär inte att tätskiktet/ våtrumsisoleringen under kaklet/klinkern är bristfälligt eller ur funktion.

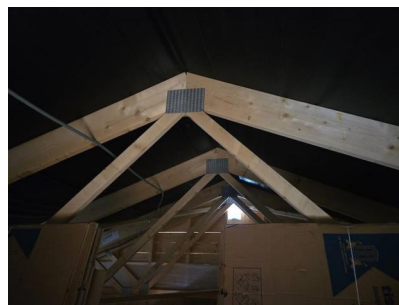
Utvändigt / Vind

- Vid kontroll av vinden uppmättes fuktvärden under kritisk fuktnivå för mikrobiell tillväxt och en normal lukt upplevdes. Fuktkvoten i underlagstak/takbjälkar uppmättes till 8 %.
