ÖVERLÅTELSEBESIKTNING Säljklar Total med fuktmätning

STRETERED 1:82

Ängbackevägen 30
428 34 KÅLLERED

2022-05-03

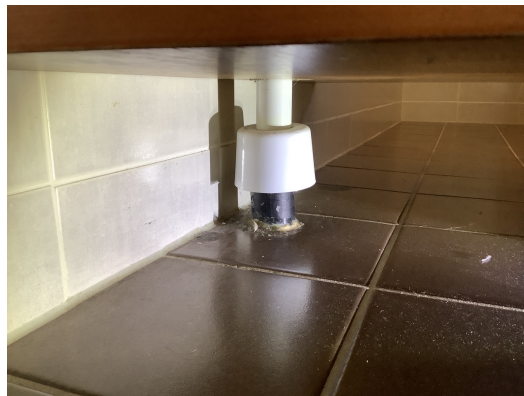
Avlopp till vask ligger för nära vägg, mindre än 60mm.

Då avloppsrör är placerat för nära väggen finns det risk för att tätskiktmembranet inte går att applicera på korrekt vis och därigenom garantera täthet i installationen.

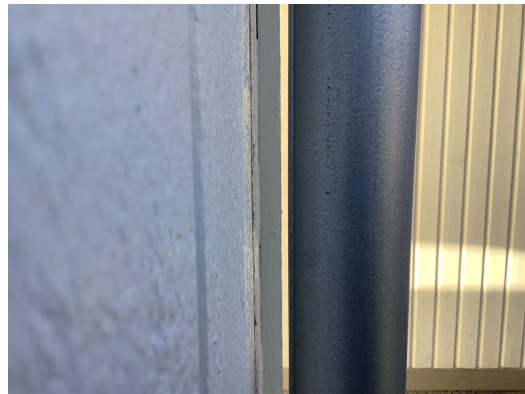
Stuprörens fals är vänd inåt byggnaden.

Falsen ska vara riktad utåt ifrån huset. Vid stopp i stupröret under vintertid riskerar vattnet att frysa vilket kan leda till läckage från stuprörets fals.

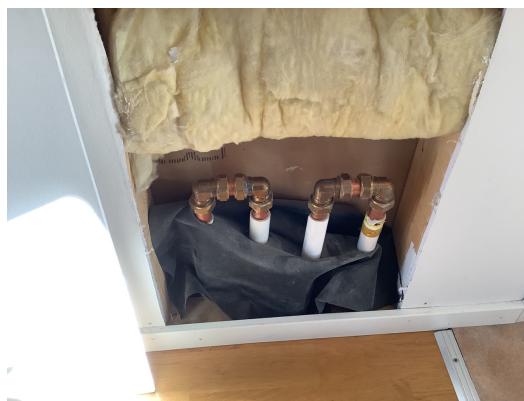
Rörkopplingar utan läckageskydd.

Då det noterats att det finns rörkopplingar utan läckageskydd finns det risk att det kan uppstå fuktrelaterade skador i angränsande konstruktioner vid ett eventuellt läckage.

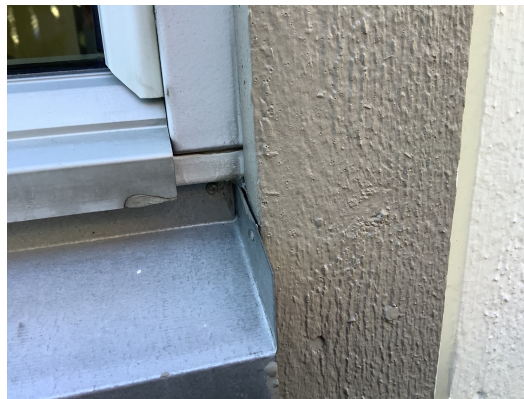
Otättheter i anslutning av plåtbleck (trähus).

Då otättheter i anslutning av plåtbleck på fönster finns, är det risk att vatten tränger in och orsakar fuktrelaterade skador på grund av förhöjd fuktstatus.
