Anticimex Överlåtelsebesiktning av storhus

Fastighetsbeteckning: Rödingen 9	
Fastighetsägare: Tani House AB	
Fastighetsadress: Prytzgatan 40	
Postnummer: 431 31	Ort: Möndal

Besiktningdatum: 2026-05-12	Protokollnummer: 69708976
Temperatur: 12 °C	Väderlek: Molnigt
Tekniker: Magnus Uhlegård	
E-post: magnus.uhlegard@Anticimex.se	
Kontor: Göteborg	
Närvarande: Fastighetsägaren. Fastighetsmäklaren. Hans Modin Anticimex.

Överlåtelsebesiktning storhus

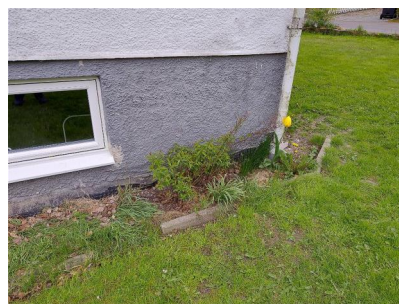
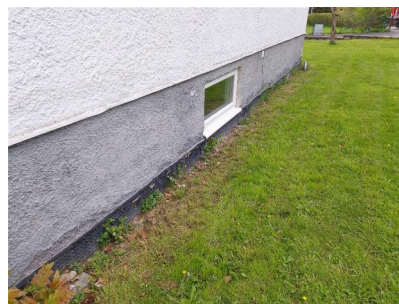
Utvändigt / Sockel

Utvändigt fuktskydd ligger oskyddat ovan mark.

Risk finns att det utvändiga fuktskyddet skadas och funktionen försämras.

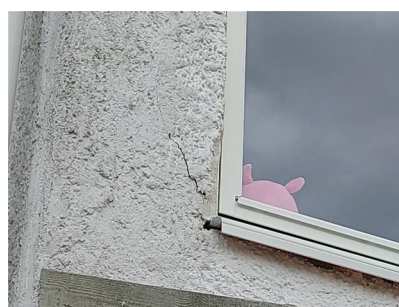
Utvändigt / Fasad

Sprickor finns lokalt i putsfasaden.
Detta kan leda till fukt- och frysskador i konstruktionen.

Fasaden är i behov av målning/underhåll.
Puts och fasadbeklädnad där målningsbehov finns riskerar att få fuktskador på grund av sämre vattenavvisande förmåga. För att inte riskera fuktskador rekommenderas målning och underhåll.

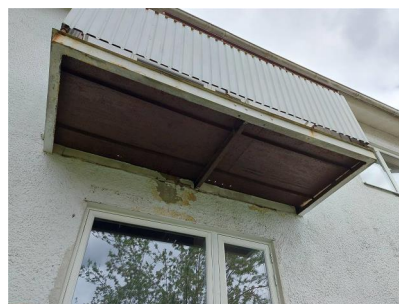
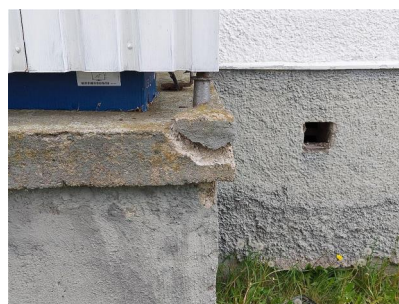
Utvändigt / Balkong

Balkong med underliggande stålstomme.

Vid okulär besiktning noterades omfattande korrosionsangrepp på balkongens bärande ståldelar, särskilt på undersida balkongplatta samt stålbalkar. Rostangreppen bedöms vara av sådan omfattning att det finns risk för successiv försvagning av konstruktionen över tid.

Vidare noterades putsläpp och skador i anslutande fasadparti under balkongen. Skadorna bedöms sannolikt vara relaterade till fuktpåverkan, vilket kan ha uppkommit genom bristande vattenavledning eller otätheter i anslutningar.

Fortsatt korrosion kan på sikt påverka balkongens bärförmåga. Fasadskadorna indikerar att fukt tränger in i konstruktionen, vilket kan leda till ytterligare nedbrytning av både puts och bakomliggande material.

Den nedre balkongen/uteplatsen har frostsprängningar i betongen.

Det rekommenderas att en fördjupad teknisk undersökning utförs av fackman med kompetens inom balkong- och stålkonstruktioner för att klarlägga omfattningen av korrosionen samt bärförmågan. Åtgärder bör innefatta rostskyddsbehandling alternativt utbyte av skadade ståldelar. Fasadskador bör åtgärdas genom lagning av puts samt kontroll och förbättring av vattenavledning och anslutningsdetaljer.

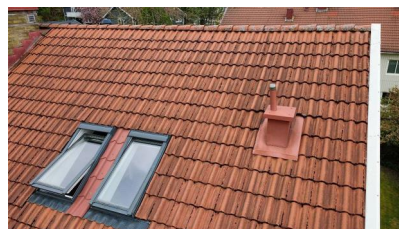
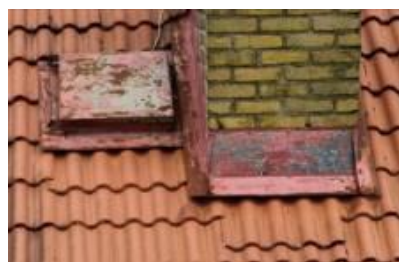
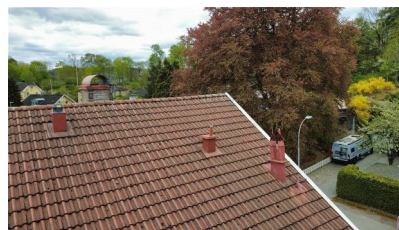
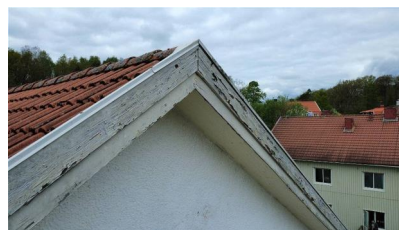
Utvändigt / Tak

Äldre plåtdetaljer på yttertaket är inte utbytta i samband med takreoveringen.

Mosspåväxt finns på takpannor.

Mossa som växer på taket kan leda till att taktäckningen har ett minskat motstånd mot vatteninträning. Detta i sin tur kan leda till fuktskador på träläkt och takkonstruktionen vilket kan resultera i mikrobiella skador (angrepp av mikroorganismer). För att öka livslängden på taket rekommenderas att mossan tas bort från takpannorna.

Takets vindskivor är lokalt rötskadade.

Träkonstruktioner där målningsbehov finns riskerar att få fukt- och rötskador på grund av sämre vattenavvisande förmåga. För att öka livslängden på vindskivorna rekommenderas målning och underhåll. I samband med ommålning rekommenderas att de rötskadade vindskivorna byts ut.

Detta kan leda till fuktskador i bakomliggande konstruktioner. Kontakta en plåtslagare för kontroll och åtgärd.

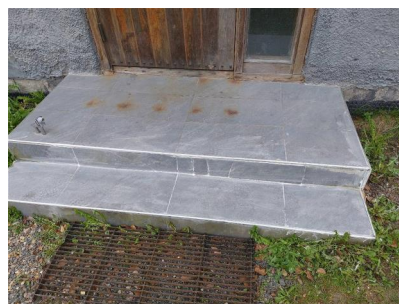
Utvändigt / Trappa

Vid okulär besiktning noterades skador i ytbeläggningen i form av
spruckna klinkerplattor samt partier med så kallad bomljud (bristande
vidhäftning mellan plattor och underlag).
Skadorna förekommer både på plansteg och sättsteg.
Vidare noterades missfärgningar i plattorna samt antydan till
fuktpåverkan i konstruktionen. Skadebilden bedöms vara förenlig med
frys-skador, där inträngande fukt i konstruktionen orsakat sprängning och
successiv nedbrytning av såväl fästmassa som klinker.

Det rekommenderas att skadade och löst sittande plattor avlägsnas och
att underlaget kontrolleras. Åtgärder bör innefatta ombeläggning med
frostbeständigt material samt säkerställd dränering och lutning för att
minimera vattenansamling. Vid mer omfattande skador kan en total
ombyggnad av ytskiktet behöva övervägas.

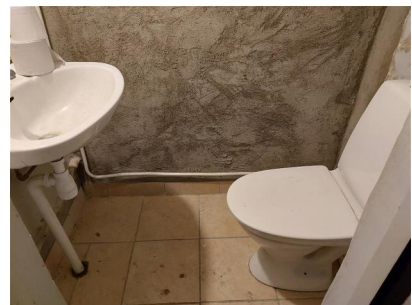
Källarplan / Toalett

Utrymmet är äldre fukttekniskt
Vid framtida renovering bör nu rådande branschregler för utrymmet beaktas.

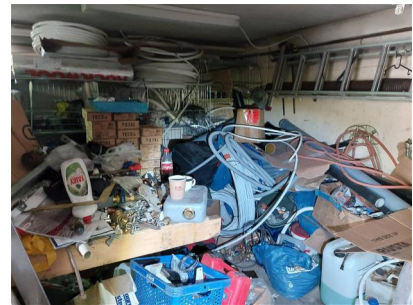
Källarplan / Dubbelgarage

Golv och väggar är delvis skymda av bohag och har därför ej kunna besiktigas i sin helhet.

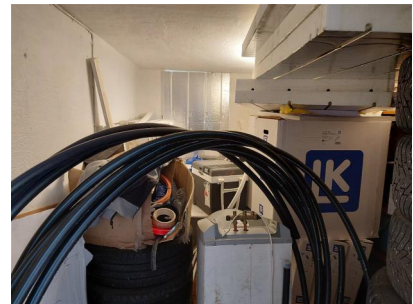
Källarplan / Skrub 1

Golv och väggar är delvis skymda av bohag och har därför ej kunna besiktigas i sin helhet.

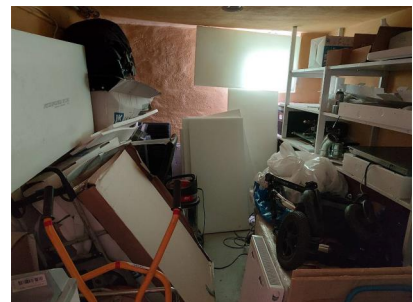
Källarplan / Skrub 2

Golv och väggar är delvis skymda av bohag och har därför ej kunna besiktigas i sin helhet.

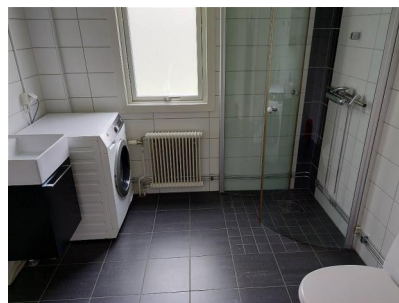
Våning 1 lägenhet 1 höger / Badrum/Wc

Rör genomföring finns i golvet.

Rör genomföringar i golvet medför en ökad risk för att vatten tränger ner i omkringliggande konstruktioner och orsakar fuktskador.

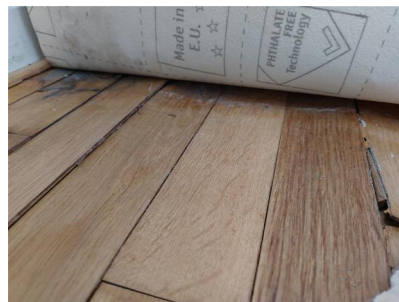
Golvet är fuktskadat under kyl/frys

Den upptäckta fuktskadan kan vara ett tecken på en tidigare eller en pågående fuktskada.

Vi rekommenderar en fördjupad undersökning för att bedöma orsak och omfattning.

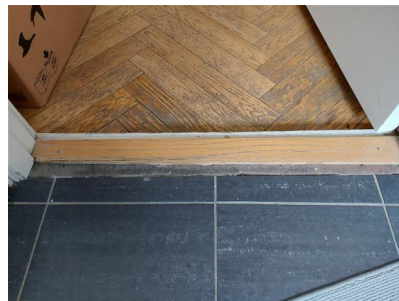
Våning 1 lägenhet 2 vänster / Dusch/Toalett

Våtrumströskel saknas.

En felmonterad tröskel eller avsaknaden av en tröskel medför risk att vatten tränger in i angränsande konstruktioner och rum vilket i sin tur kan leda till fuktrelaterade skador.

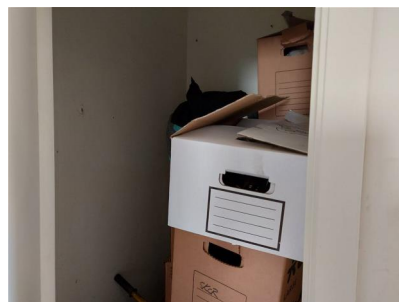
Våning 1 lägenhet 2 vänster / Klädkammare

Golv och väggar är delvis skymda av bohag och har därför ej kunna besiktigas i sin helhet.

Vi rekommenderar en kompletterande besiktning när utrymmet är tillgängligt.

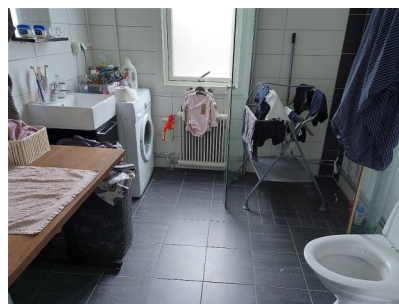
Våning 2 lägenhet 3 höger / Dusch/Toalett

Rör genomföring finns i golv.

Rör genomföringar i golvet medför en ökad risk för att vatten tränger ner i omkringliggande konstruktioner och orsakar fuktskador.

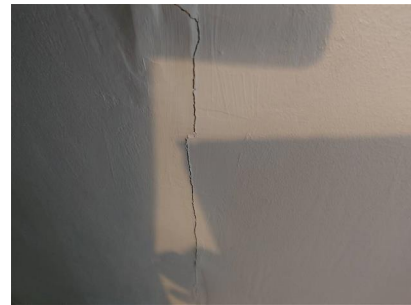
Våning 2 lägenhet 4 vänster / Sovrum 1

Spricka/or finns i vägg.

Dessa bedöms inte ha lett till bakomliggande skador.

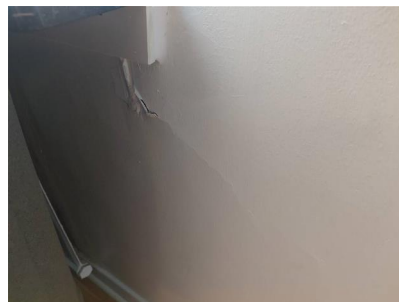
Våning 2 lägenhet 4 vänster / Matplats

Spricka/or finns i vägg.

Dessa bedöms inte ha lett till bakomliggande skador.

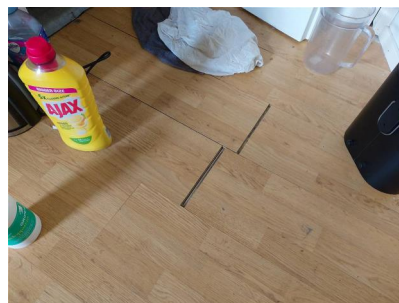
Våning 3 lägenhet 5 höger / Hall

Sprickor finns i golv. Golvet har glidit isär)

Dessa bedöms inte ha lett till bakomliggande skador.

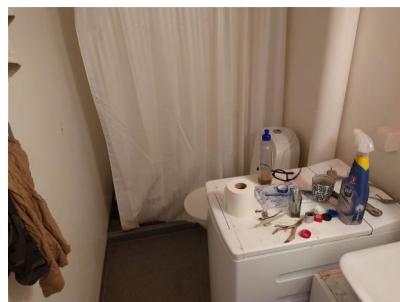
Utrymmet är äldre och har passerat tiden för sin tekniska livslängd.

Renovering av utrymmet rekommenderas. Kontakta en behörig våtrumsentreprenör för en renovering. I samband med renoveringen bör omkringliggande konstruktioner kontrolleras för att upptäcka eventuella följdskador.

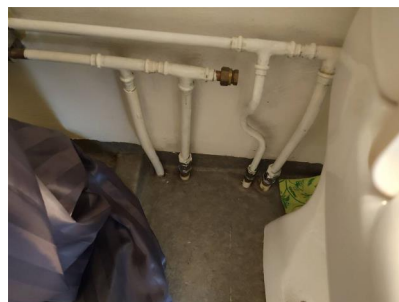
Rör genomföring finns i golv.

Rör genomföringar i golvet medför en ökad risk för att vatten tränger ner i omkringliggande konstruktioner och orsakar fuktskador.
