# Besiktningssprotokoll

Anticimex Försäkringsbesiktning i samarbete med Fastighetsbyrån

Fastighetsbeteckning: Gräddmjölken 11	
Fastighetsadress: Kalvdansvägen 39C	
Postnummer: 81138	Ort: Sandviken

Besiktningdatum: 2026-05-13	Protokollnummer: 69689222
Temperatur: 6 °C	Väderlek: Regn
Tekniker: Tony Harström	
E-post: tony.harstrom@anticimex.se	
Kontor: Gävle	
Närvarande: Ingen övrig närvarande vid besiktningen.

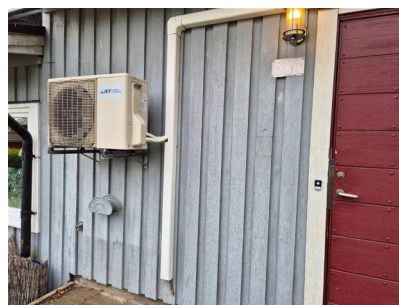
#### Utvändigt / Sockel

Vissa utedelar till luftvärmepumpar skapar mycket kondensvatten som hamnar mot underliggande/intilliggande fasad och sockel. Detta bidrar till ökar fuktbelastning mot intilliggande konstruktioner.

Om så är fallet även med denna anläggning bör man se till att leda bort vattnet. Observera att besiktning av byggnadens värmesystem eller värmepumpen inte har ingått i uppdraget.

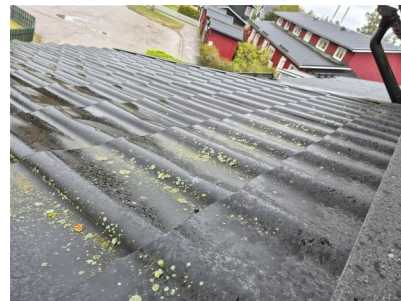
### Utvändigt / Tak

Besiktning av yttertaket har genomförts från marken samt från fönster på övre plan. Detta då taket inte gick nå på ett säkert sätt. Inget finns att notera utifrån det.

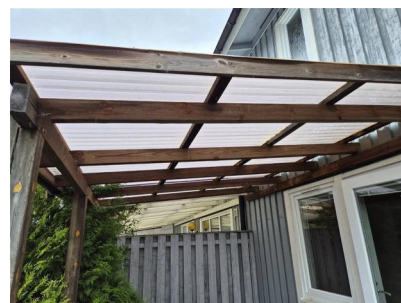
### Utvändigt / Altan

Inglasade uterum / altaner är oftast inte byggda med samma byggstandard som huvudbyggnader. Exempelvis takkonstruktioner bedöms ofta bestå av underdimensionerade takbjälkar med långa spännvidder och ofta liten till ingen taklutning alls. Taken är ofta av plast som lätt spricker.

Ett allmänt underhållsbehov finns på altanen/trallen.

Vintertid bör man tänka på att ta bort snön för att inte bygga upp större snötyngder. Risk kan annars finnas för skador i takmaterial/takkonstruktioner.

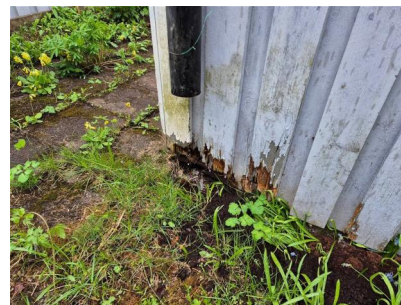
### Utvändigt / Fristående förråd / utvändigt

På det fristående förrådet finns ett behov av underhåll/renovering. Stuprör mynnar ut mot fasaden vilket orsakat rötskador. Jag noterade även att fönster är i behov av underhåll. Kontakta gärna en fackman för att åtgärda observerade brister i förrådet.

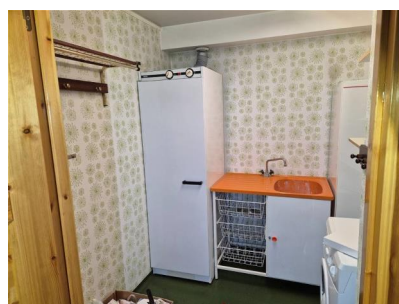
### Entréplan / Tvättstuga

Våtutrymmet har äldre yt-/tätskikt och en äldre golvbrunn.

Eftersom funktionen, som innebär att ytskiktet/tätskiktet ska vara vattentätt, kan vara nedsatt finns en ökad risk att vatten tränger igenom ytskiktet/tätskiktet med vattenskador i omkringliggande konstruktioner som följd.

Exempel på åtgärder framåt är framför allt våtrummen på entréplan. Ålderstigna yt/tätskikt kan medföra risk för fuktskador och prioriteringen är dusch/wc som vanligtvis utsätts för mer fukt än en tvättstuga. Ett alternativ innan renovering är att installera en duschkabin vilken begränsar våtrummet fuktpåverkan.

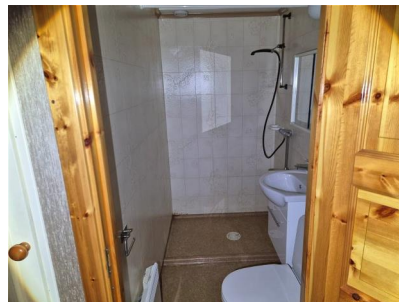
### Entréplan / Dusch/Toalett

- ⚠ Våtutrymmet har äldre yt-/tätskikt och en äldre golvbrunn.

Eftersom funktionen, som innebär att ytskiktet/tätskiktet ska vara vattentätt, kan vara nedsatt finns en ökad risk att vatten tränger igenom ytskiktet/tätskiktet med vattenskador i omkringliggande konstruktioner som följd.

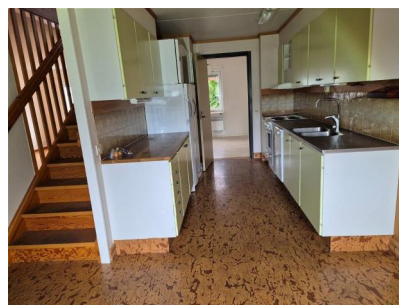
### Entréplan / Kök

- ✎ Fuktskydd saknas i diskbänksskåp samt under kyl/frys. För att lättare upptäcka och skydda mot eventuella läckage bör detta kompletteras.

I köket kan gärna fuktskydd kompletteras i diskbänkskåp samt under kyl/frys. Vidare finns ett renoveringsbehov i det fristående förrådet.

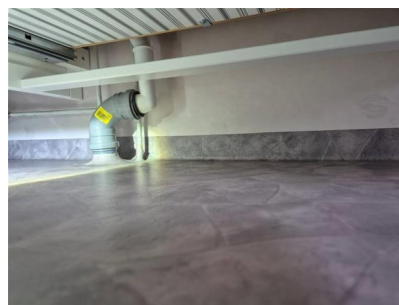
### Övre plan / Badrum/Wc

- ⚠ I våtrummet observerades rörgenomföringar i golvet under tvättstället vilket avviker från gällande branschregler från 2005 och framåt.

Risken för skador i händelse av utströmmande vatten bedöms vara liten enligt min bedömning. Om däremot ett läckage och en skada inträffar vid avvikelsen, riskerar man att få en nedsatt eller utebliven skadeersättning från sitt försäkringsbolag (villahem).
