Solisten 6

Solovägen 1

Uppdragsnummer	P5599
Besiktningsdatum	2026-05-07
Besiktningföretag	OBM Besiktning Bohuslän AB
Besiktningförrättare	Mattias Gunnarsson
Närvarande	Dödsbodelägare
Giltig till och med	2027-05-07

Byggnadsbeskrivning	Byggnadsår
1-plans med källare och vidbyggt garage.	1969
Till eller ombyggnad	Övrigt

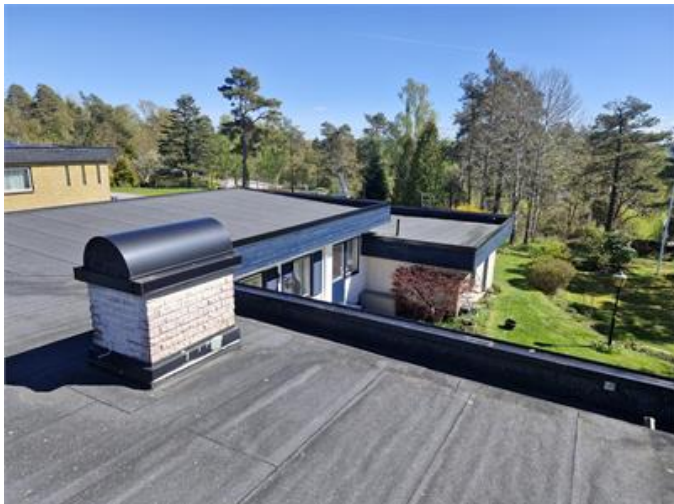
Tak, översiktsbild.

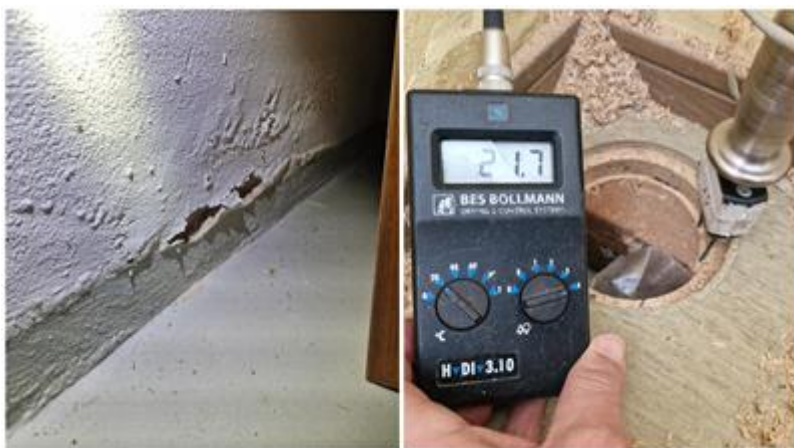
Puts- och färgsläpp i nederkant av grundmurar i de flesta rummen.

Kontroll av konstruktionen gjordes via stickprovsmässig håltagning i golvet i Hobbyrum (nordvästra hörnet).

Svag mikrobiell lukt upplevdes i konstruktionen och fuktvärden över gränsvärdet för mikrobiell tillväxt uppmättes.

Fuktkvoten uppmättes till 21-22% i golvregel.

Risk för mikrobiell tillväxt föreligger vid en fuktkvot på 17% och rötskador >28%.

Plastfolie ligger ovan betongplattan och över golvregeln.

För att utreda orsaken av bristerna rekommenderas en fördjupad undersökning, vilket oftast resulterar i ett åtgärdsförslag.

Vanligen rekommenderas säkerställa det utvändiga fuktskyddets funktion samt ersätta riskkonstruktionerna med fuktsäker lösning tex klinkers eller undertrycksventilerad golvkonstruktion. Organiskt material eller täta ytskikt bör inte finnas i källaren.
