Besiktningssprotokoll

Anticimex Försäkringsbesiktning i samarbete med Fastighetsbyrån

Fastighetsbeteckning: Åsteby 1:258	
Fastighetsadress: Buråsen 1	
Postnummer: 68594	Ort: Torsby

Besiktningdatum: 2026-05-13	Protokollnummer: 69695065
Temperatur: 9 °C	Väderlek: Molnigt
Tekniker: Lennart Davidsson	
E-post: Lennart.Davidsson@anticimex.se	
Kontor: Karlstad	
Närvarande: Ingen närvarande

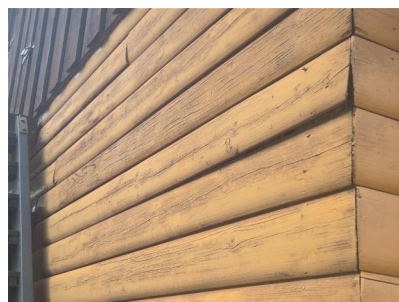
Fasadpanelen har brister och är i behov av målning/underhåll.

Fasadbeklädnad och träkonstruktioner där målningsbehov finns riskerar att få fukt- och rötskador på grund av sämre vattenavvisande förmåga. För att öka livslängden på fasadbeklädnaden rekommenderas målning och underhåll. I samband med ommålning rekommenderas att de skadade panelbrädorna byts ut.

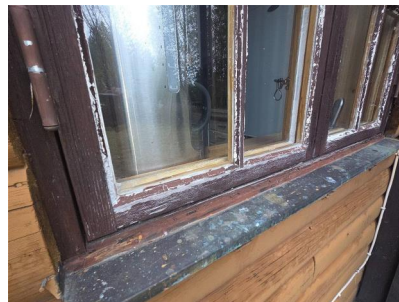
Fönster har färgsläpp och torrspäckor.

Fönsterbågar och fönsterkarmar där målningsbehov finns riskerar att få fukt- och rötskador på grund av sämre vattenavvisande förmåga.

För att öka livslängden på fönster rekommenderas målning och underhåll.

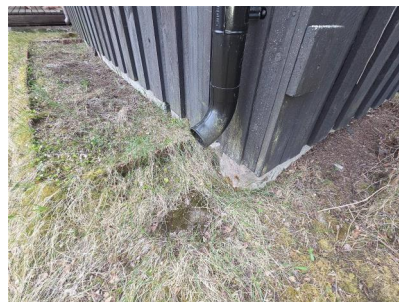
Stuprör är bristfälligt anslutet till markledning.

Stuprör som avslutas intill huset (ovan mark) kan medföra en ökad fuktbelastning på grundmur/sockel som i sin tur kan leda till fuktrelaterade skador.

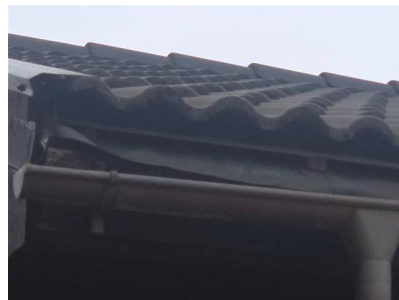
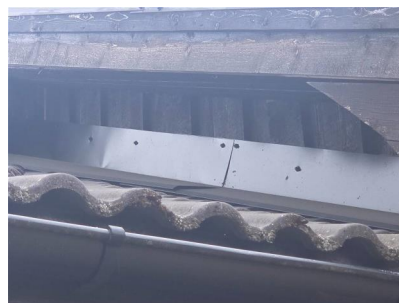
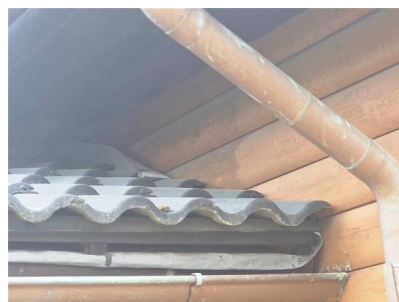
- Takpapp sticker ut och takfotsplåt saknas.
- Ståndplåt/ fasadplåt monterad på lockbrädor på utbygge
- Ståndplåt/ fasadplåt saknas på farstukvist.

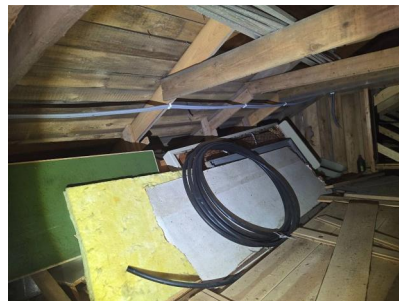
Vid kontroll av vind äldre del uppmättes fuktvärden under kritisk fuktnivå för mikrobiell tillväxt och en normal lukt upplevdes. Underlagstak består av brädor.

Fuktkvoten i underlagstak/takbjälkar uppmättes vid besiktningstillfället till ca 10 %.

Risk för mikrobiell tillväxt föreligger om den relativa fuktigheten (RF) i den omgivande luften är över 75% vilket i furuvirke motsvarar en fuktkvot (FK) på 17%.

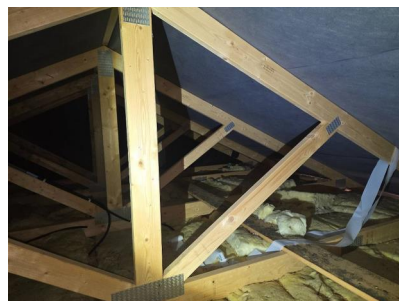
Vid kontroll av vinden på utbygge uppmättes fuktvärden under kritisk fuktnivå för mikrobiell tillväxt och en normal lukt upplevdes. Underlagstak består av papp.

Fuktkvoten i underlagstak/takbjälkar uppmättes vid besiktningstillfället till ca 9 %.

Risk för mikrobiell tillväxt föreligger om den relativa fuktigheten (RF) i den omgivande luften är över 75% vilket i furuvirke motsvarar en fuktkvot (FK) på 17%.

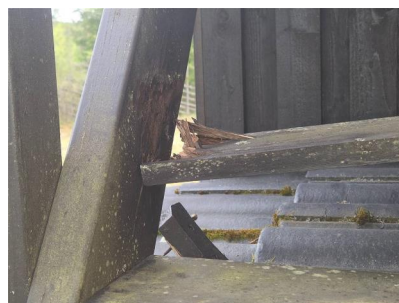
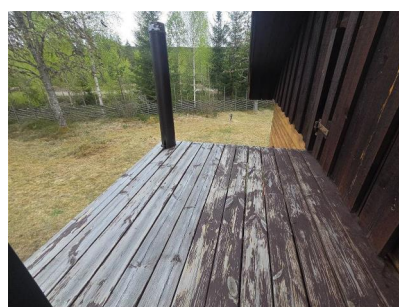
Fotsteg skadade/ trasiga och räcke saknas.
Risk finns för fallskador.

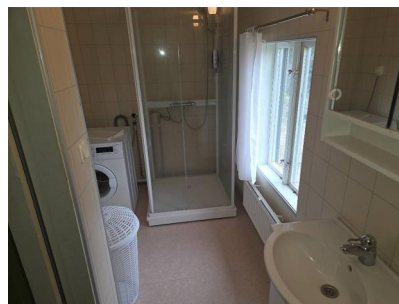
✎ Plastmatta på golv och skivor på vägg.
Duschkabin finns

Fuktindikering i utrymmet gav inga förhöjda fuktindikationer.
