Fastighetsuppgifter

Fastighetsbeteckning
Djupedalsäng 1:182
Adress
Marmorvägen 6
43541 Mölnlycke

**Besiktningssuppgifter**

Uppdragsnummer O32081
Besiktningsdatum 2026-05-13
Besiktningföretag OBM Besiktning Väst AB
Besiktningförrättare Emil Johansson
Närvarande Fastighetsägare, Mäklare
Giltig till och med 2027-05-13

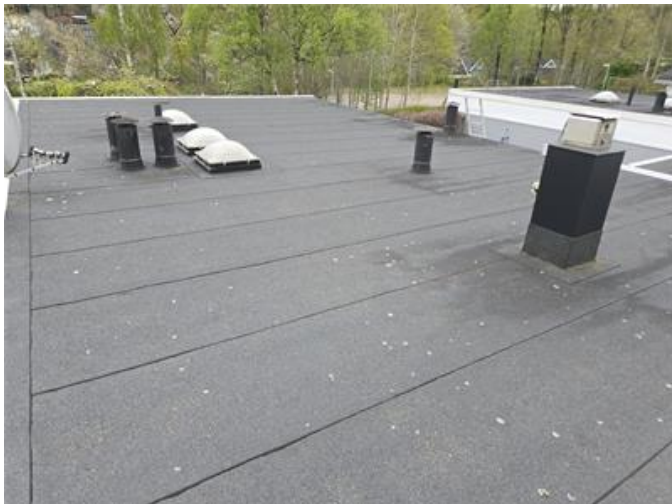
Yttertak: Huset har ett låglutande tak med en takbeklädning av takpapp. En sådan takbeklädning kräver regelbunden tillsyn och underhåll. Livslängden för en vanlig takpapp brukar anges till ca 25 år. Det finns dock många fabrikat och liknande produkter av takbeklädningar på marknaden och således också kraftigt varierande tekniskt livslängd, se även info på protokollets näst sista sida pos. 1.

Överblick yttertak.

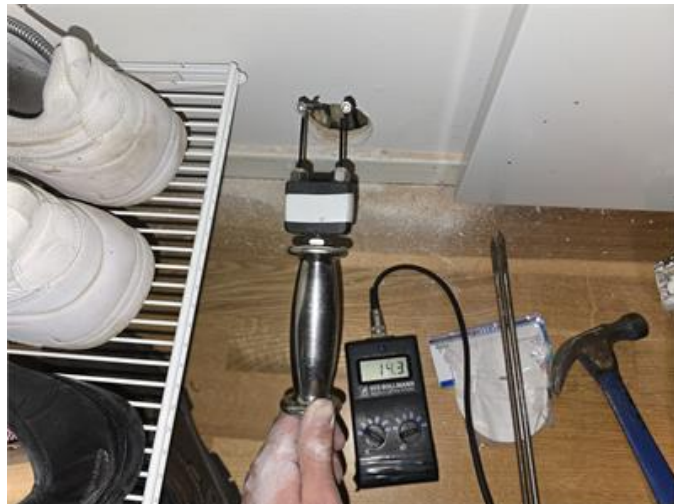
Fuktmätning i klädkammare.

Fuktkvoten uppmättes till ca 14–15% i syll i klädkammaren och till 23-24% i ytterväggssyll i sovrum 3. Via provhål i sovrum 3 noteras en avvikande/mikrobiell lukt.

Då förhöjda fuktkvotsvärden noterats och en avvikande lukt upplevts rekommenderas det att besiktningen kompletteras med en vidare undersökning av en fackman för att kontrollera orsak/omfattning samt lämpliga åtgärder.
