# Besiktningsprotokoll

Anticimex Försäkringsbesiktning i samarbete med Fastighetsbyrån

| Fastighetsadress:<br>Ormbunksvägen 5 | |

| Besiktningsdatum:<br>2026-05-11 | Protokollnummer:<br>69676073 |

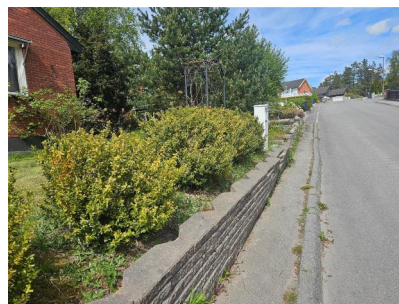
Marken lutar mot huset.

Detta innebär en ökad fuktbelastning mot grunden vilket i sin tur kan orsaka fuktskador i huset.

Växter finns i anslutning till byggnaden.

När det finns rabatter och växter nära byggnaden finns risk att fukt stannar kvar i väggarna. Detta kan i sin tur orsaka invändiga fuktskador. Växternas rötter kan också skada grundmuren och sätta dräneringsledningen ur funktion.

Stödmur mot gatan lutar.

Området närmast huset rekommenderas att vara fritt från växtlighet.

Kontakt med fackman rekommenderas

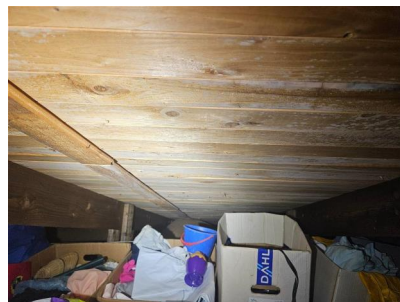
Vid kontroll av vinden har fuktvärden under kritisk fuktnivå för mikrobiell tillväxt uppmätts, dock finns mikrobiell påväxt på underlagstak.

Fuktkvoten i underlagstak/takbjälkar uppmättes till 9%.

Den upptäckta mikrobiella påväxten på underlagstaket är ett tecken på att vinden har tillförts eller tillförs fukt inifrån bostaden. Observera att besiktning av bostadens ventilationssystem inte har ingått i uppdraget.

På vinden noteras torkade klätterväxter.

För att komma tillrätta med detta kan fukttillförseln inifrån bostaden behöva minskas. Det kan göras genom att ventilationen i bostaden förbättras samt att eventuella otätheter i vindsbjälklaget (tak-/väggvinklar, taklucka med mera) tätas. Läs Anticimex faktablad om ouppvärmda vindsutrymmen för tips och råd.

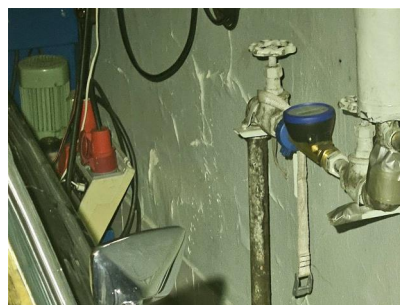
Gjutjärnsbrunnen är rostangripen.

Putsläpp och förgsläpp noteras ställvis

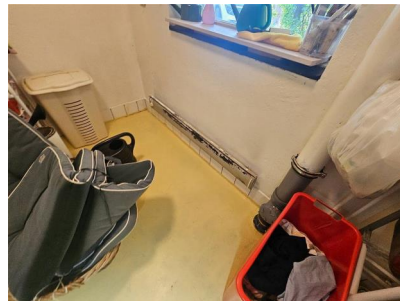
Gjutjärnsbrunnen är rostangripen.

Gammal rostig gjutjärnsbrunn ökar risken för läckage med fuktskador som följd.

Äldre standard.

Målat golv och väggar

Vi rekommenderar att du kontaktar en fackman för en fördjupad undersökning.
