Fastighetsbeteckning
Rasbokils-Tibble 5:29
Adress
Rasbokils-Tibble 418
74395 Uppsala

**Besiktningssuppgifter**

Uppdragsnummer C18375
Besiktningdatum 2026-05-13
Besiktningföretag OBM Fuktteknik AB
Besiktningförrättare Benny Solin
Närvarande Säljare
Giltig till och med 2027-05-13

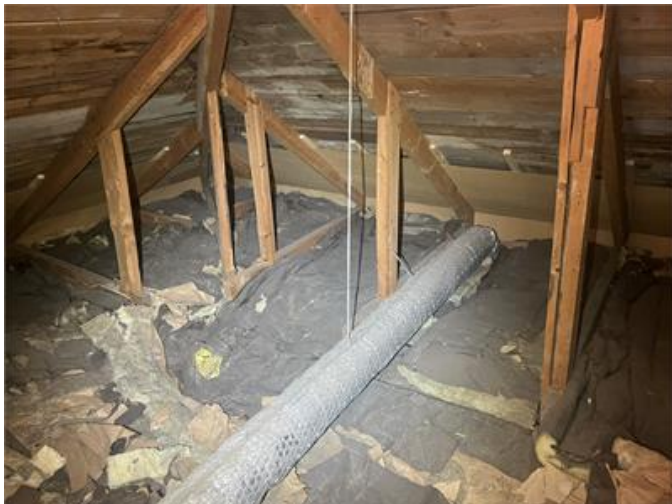
Besiktningresultat					
Bedömningsskala: 1 = Utan anmärkning, 2 = Påpekande, 3 = Bör åtgärdas, 4 = Ej besiktningbart					
Byggnadsdel	1	2	3	4	Anmärkning
Vind		X			<ul style="list-style-type: none"> - Fuktbläckor förekommer på vinden, vid besiktningen uppmättes inga förhöjda fuktvärden. Rimligen äldre men bör regelbundet kontrolleras. - Mindre mängd mikrobiell påväxt noteras lokalt, hålls under uppsikt för ev förändringar. - Expansionskärl placerat på vind vilket är olämpligt vid ett ev läckage. - Spår av träskadeinsekter, rimligen äldre men bör regelbundet kontrolleras.
Entréplan					
Källfarstu		X			<ul style="list-style-type: none"> - Golvlutning/sättning förekommer. - Kondensskydd saknas under takplåt vilket kan orsaka kondens delar av året.
Entréhall		X			Ej våtsäkert vid golvvärmefördelning, komplettering med fuktlarm kan övervägas.
Dusch/wc		X			<ul style="list-style-type: none"> - Ett par spruckna klinker noterades, besiktning av underliggande tätskikt ej möjligt. - "Bom" noteras mot flera klinker. - Manschett i golvbrunn är synlig under klämring, ev. justering bör utföras av fackman. - Del av golvet lutar ej mot golvbrunnen samt att våtrumströskel ej finns.

Bilden visar del av vinden.

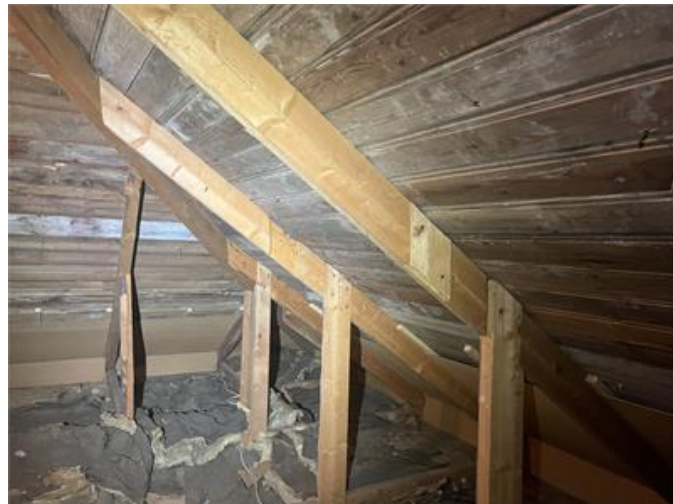
Bilden visar del av vinden.
