# Besiktningssprotokoll

Anticimex Försäkringsbesiktning i samarbete med Fastighetsbyrån

Fastighetsbeteckning: Kimmersbo 1:17	
Fastighetsadress: Spårhagavägen 91	
Postnummer: 43793	Ort: Lindome

Besiktningdatum: 2026-05-11	Protokollnummer: 69695645
Temperatur: 10 °C	Väderlek: Molnigt
Tekniker: Magnus Uhlegård	
E-post: magnus.uhlegard@Anticimex.se	
Kontor: Göteborg	
Närvarande: Fastighetsägaren Hans Modin Anticimex

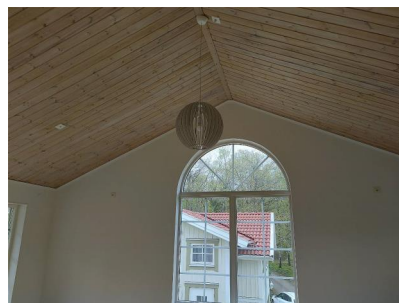
### Utvändigt / Vind

Nockvind är ej aktuellt på delar av huset då innertaket följer yttertaket (parallella tak)

Ev. förekomst av bakomliggande luftspalt och uppbyggnad av densamma går därför ej att bedöma.

Detta i sig är ej en allmänt känd riskkonstruktion utan ett vedertaget sätt att isolera yttertaket av denna typ

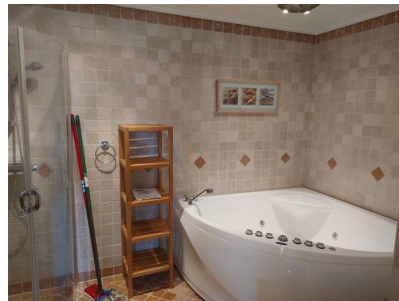
### Entréplan / Badrum/dusch/Wc

Våtutrymmet har äldre yt-/tätskikt.

Eftersom funktionen, som innebär att ytskiktet/tätskiktet ska vara vattentätt, kan vara nedsatt finns en ökad risk att vatten tränger igenom ytskiktet/tätskiktet med vattensador i omkringliggande konstruktioner som följd.

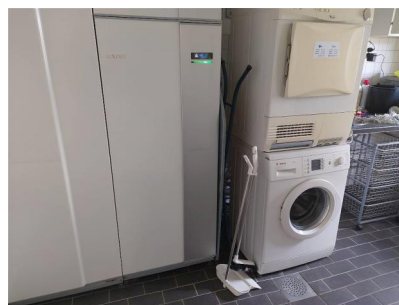
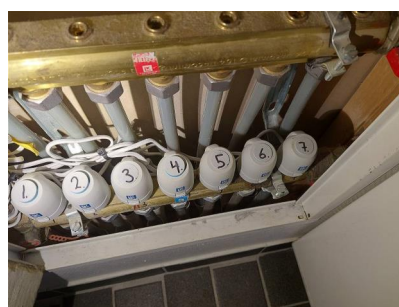
### Entréplan / Tvättstuga/Pannrum

Våtutrymmet har äldre yt-/tätskikt.

Eftersom funktionen, som innebär att ytskiktet/tätskiktet ska vara vattentätt, kan vara nedsatt finns en ökad risk att vatten tränger igenom ytskiktet/tätskiktet med vattenskador i omkringliggande konstruktioner som följd.

Rörslits saknar vattentät botten.

En rörslits ska ha en vattentät botten och vara försedd med skvallerrör. När det saknas ökar risken för att ett läckage inte upptäcks i tid. Det kan leda till fuktskador i omkringliggande konstruktioner.

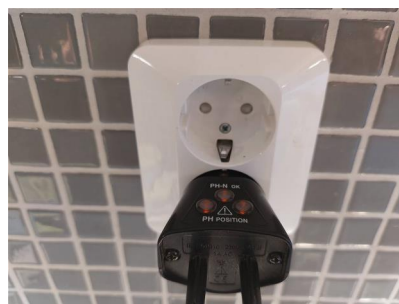
### Övre plan / Kök

Fuktskydd saknas i diskbänksskåp och under frys.

Utan fuktskydd är det svårt att upptäcka läckage från rörledningar. Vatten kan då tränga in i omkringliggande konstruktioner och orsaka fuktskador.

Funktionskontroll av jordade eluttag ovan bänk vid diskmaskinen.

Vid stickprovskontroll av jordade eluttag noterades felkoppling.

För att upptäcka eventuella läckage, installera ett fuktskydd under frys och ett fuktskydd alternativt installera ett fuktläckagelarm i diskbänksskåpet

Syftet med denna installation är att förebygga skada vid ett ev. läckage i detta skåp.

För att detta skall fungera är det viktigt att batteribyte sker enligt tillverkarens anvisningar.

Kontakta en elektriker för kontroll och åtgärd.

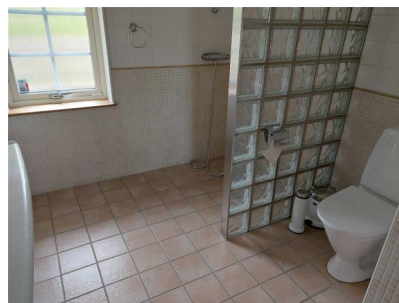
### Övre plan / Dusch/Wc

Våtutrymmet har äldre yt-/tätskikt.

Eftersom funktionen, som innebär att ytskiktet/tätskiktet ska vara vattentätt, kan vara nedsatt finns en ökad risk att vatten tränger igenom ytskiktet/tätskiktet med vattenskador i omkringliggande konstruktioner som följd.

Bom lokalt i klinkerplattor på golvet.

Felet som uppstått är att vidhäftningen mellan klinker och underlag har upphört. Sk "bom/ bomljud". Detta kommer inte leda till några följdskador.

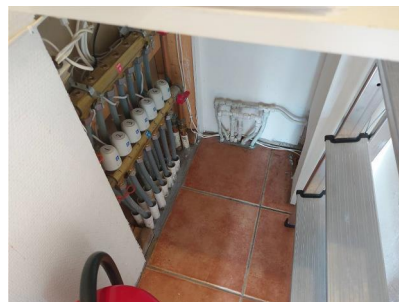
### Övre plan / Förråd

Utrymmet saknar vattentät botten.

Kopplingstället för golvvärmen ska ha en vattentät botten och vara försedd med skvallerrör. När det saknas ökar risken för att ett läckage inte upptäcks i tid. Det kan leda till fuktskador i omkringliggande konstruktioner.

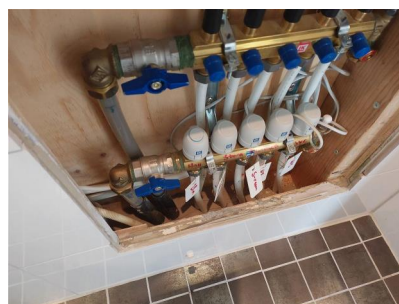
### Övre plan / Dusch/Wc

- ⚠ Rörlitsen i badrummet saknar vattentät botten.

En rörlits ska ha en vattentät botten och vara försedd med skvallerrör. När det saknas ökar risken för att ett läckage inte upptäcks i tid. Det kan leda till fuktskador i omkringliggande konstruktioner.
