Öjersjö 6:198

Norra Örijansvägen 4

Uppdragsnummer	O32088
Besiktningdatum	2026-05-13
Besiktningföretag	OBM Besiktning Väst AB
Besiktningförrättare	Emil Johansson
Närvarande	Fastighetsägare
Giltig till och med	2027-05-13

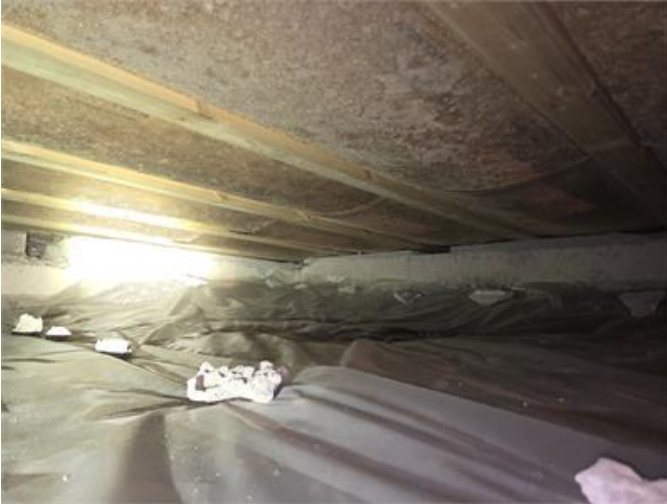
**Kryppgrund:** Huvudbyggnaden är uppförd över kryppgrundsutrymme. Utifrån erfarenhet betraktas kryppgrunder som riskkonstruktioner. På grund av förhöjd fuktstatus- dels orsakad av fuktvandring från marken och dels orsakad av uteluft som släpps in i grunden främst under den varma tiden av året – kan följdskador med negativ inverkan på såväl byggnaden som inomhusmiljön uppstå i utrymmet och angränsande konstruktioner (t.ex. överliggande bjälklag och uppreglad golvkonstruktion). Mikrobiell påväxt har noterats och en vidare undersökning rekommenderas därför av en fackman.

Bilden visar mikrobiell påväxt på blindbotten.

Fuktkvoten uppmättes till ca 16-18% i undersidan av träbjälklaget. Det noteras mikrobiell påväxt på delar av blindbotten, främst på de lägre delarna.

Då fuktkvotsvärden vid gränsvärdet uppmätts och en mikrobiell påväxt noteras rekommenderas det att besiktningen kompletteras med en vidare undersökning av en fackman för att kontrollera orsak/omfattning samt lämpliga åtgärder.

För att på bästa sätt förhindra ett fuktigt klimat i grunden måste den relativa fuktigheten understiga 75 % (ca 17 % FK). Detta utförs genom att montera in en fast installation av en sorptionsavfuktare i grunden. Därefter läggs en ny ålderbeständig plastfolie på marken i hela grunden och otätheter/ventiler i grundmuren noga tätas.

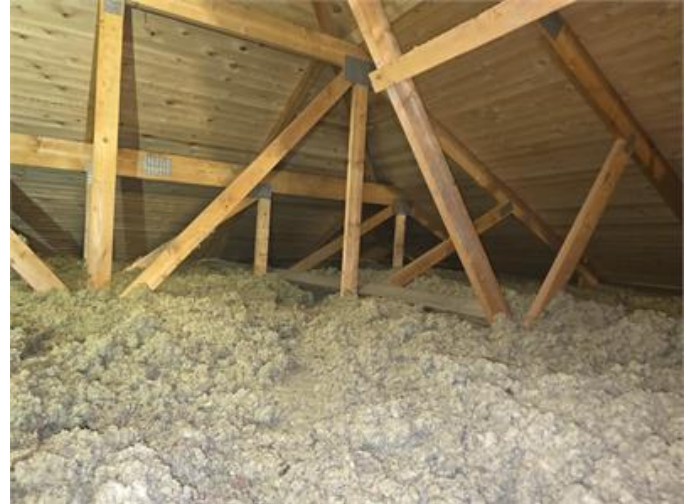
Överblick del av vinden.

**Vind:** För att avgöra om påväxten är äldre eller pågående rekommenderas att den hålls under uppsikt, speciellt den kallare delen av året. Lämpligt är att slipa bort påväxten på en mindre yta för att lättare kunna bedöma eventuella förändringar. Vi rekommenderar även att se över bostadsventilationens funktion.

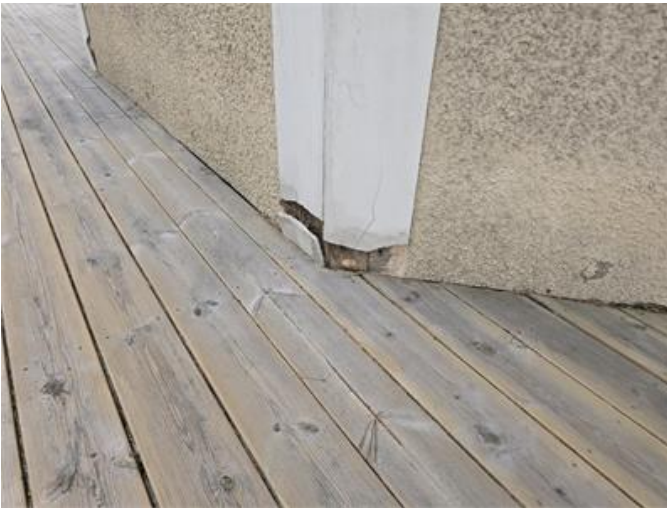
Exempel på fasadskivor som skadats.

**Fasad:** När det finns otätheter i fasaden innebär det risk för att vatten kan tränga in och orsaka fuktrelaterade skador i bakomliggande konstruktion. Det rekommenderas att de skadade skivorna byts ut, i samband med detta måste bakomliggande konstruktioner kontrolleras för ev. skador.

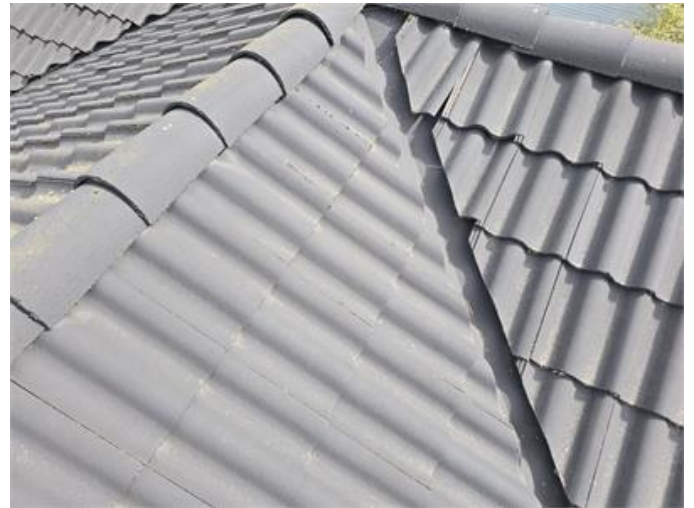
Exempel på takpannor i rännal.
