# Besiktningssprotokoll

Anticimex Försäkringsbesiktning i samarbete med Fastighetsbyrån

Fastighetsbeteckning: Mjölnerbostället 1:1	
Fastighetsadress: Järbovägen 616	
Postnummer: 81191	Ort: Sandviken

Besiktningdatum: 2026-05-13	Protokollnummer: 69674677
Temperatur: 6 °C	Väderlek: Molnigt
Tekniker: Tony Harström	
E-post: tony.harstrom@anticimex.se	
Kontor: Gävle	
Närvarande: Uppdragsgivare.

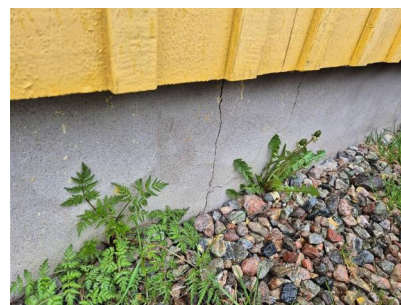
#### Utvändigt / Sockel

Sprickor finns i sockel.

Dessa bedöms inte ha lett till bakomliggande skador.

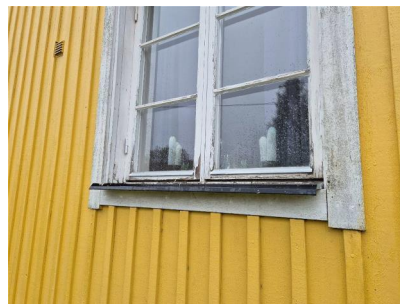
### Utvändigt / Fönster

- ⚠ På fönster finns ett varierande behov av målning/underhåll.

Fönsterbågar och fönsterkarmar där målningsbehov finns riskerar att få fukt- och rötskador på grund av sämre vattenavvisande förmåga.

För att öka livslängden på fönster rekommenderas målning och underhåll.

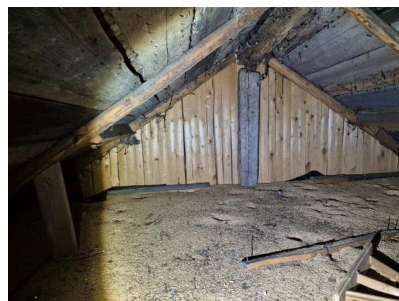
### Utvändigt / Vind

I det gamla vindsutrymmet förekommer fuktfläckar. Att fuktfläckar finns i ett äldre vindsutrymme är svårt att undvika och oftast svårt att kunna tidsdatera.

Då yttertaket är renoverat bedöms fläckarna ha uppstått innan takrenoveringen.

Vid kontroll av vinden uppmättes fuktvärden under kritisk fuktnivå för mikrobiell tillväxt och en normal lukt upplevdes. Fuktkvoten i underlagstak/takbjälkar uppmättes till ca 8 % (risk för mikrobiell påväxt i furuvirke vid en fuktkvot på ca 17 %).

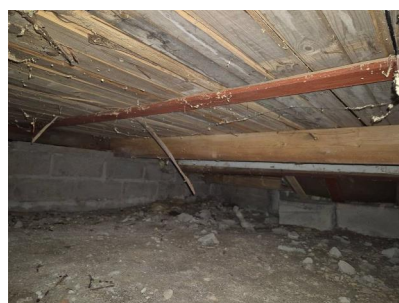
### Utvändigt / Krypgrund

Krypgrunden under tillbyggd del är begränsat besiktad via ventiler i grundsockeln med hjälp av kamera

Uteluftsventilerade krypgrunder med bjälklag av organiskt material har ofta fuktskador på grund av naturlig fuktpåverkan. Detta kan resultera i mikrobiella skador (angrepp av mikroorganismer) och, i värsta fall, rötskador. Mikrobiell lukt kan då spridas till boendemiljön.

Ingen kontroll av konstruktion har kunnat utföras från ventilerna.

Jag har heller inte kunnat besikta resterande äldre krypgrund.

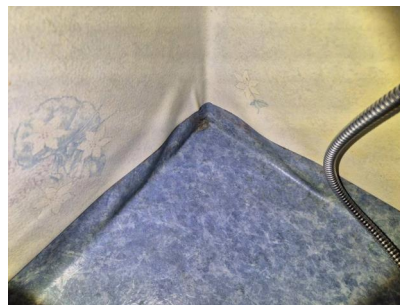
### Entréplan / Dusch/Toalett

- Våtutrymmet har äldre yt-/tätskikt och en äldre golvbrunn. Golv/väggmattan har släppt mot innerhörn i duschplatsen.

Eftersom funktionen, som innebär att ytskiktet/tätskiktet ska vara vattentätt, kan vara nedsatt finns en ökad risk att vatten tränger igenom ytskiktet/tätskiktet med vattenskador i omkringliggande konstruktioner som följd.

Jag observerade också ett äldre våtrum som bör läggas in i underhållsplanen inom uppskattningsvis en 5-års period. Innan renovering kan gärna en duschkabin installeras vilken begränsar fuktbelastningen mot omkringliggande golv/väggytor.

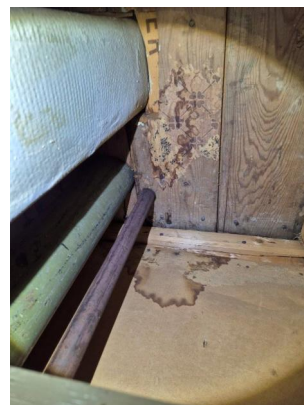
### Övre plan / Sovrum 1

I skrubben finns vad som bedöms vara gamla fuktläckar på innertaket.

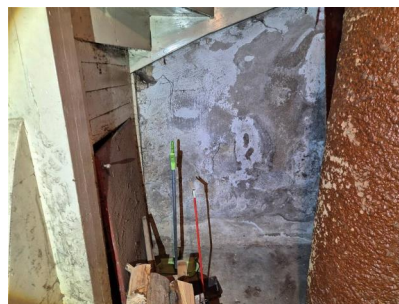
### Källarplan / Allmänt

Källaren är tidstypisk äldre källare med förekomst av puts/färgsläpp/missfärgningar på källarytterväggarna. Uppllysning framkom också om att det vid kraftiga regnväder/snösmältning blir fuktigt på betongplattan.

Puts- och färgsläpp tyder på att ett utvändigt fuktskydd har nedsatt funktion eller helt saknas.

Att åtgärda äldre källarväggar kan ibland vara omfattande och rådet är att använda källaren utifrån de faktiska förutsättningar som råder.

Skrapa gärna bort lös puts, torka ut väggarna, ha grundvärme på året om vilket hjälper till med uttorkningen. Vid eventuell återställning används exempelvis kalk- silicatfärger vilka är genomsläppliga.

Se även över yttre omständigheter såsom marklutningar/utmynnande stuprör etc. vilket hjälper till att minska fuktbelastningen.

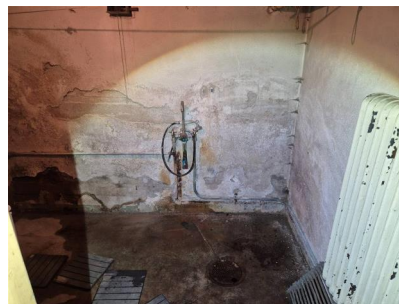
### Källarplan / Fd våtrum

- ⚠ Utrymmet är mycket fuktigt och det behöver åtgärdas. Vattenledningar är rostangripna vilket i värsta fall kan leda till läckage.
