# Besiktningssprotokoll

Anticimex Försäkringsbesiktning i samarbete med Fastighetsbyrån

Fastighetsbeteckning: Offerdals-Ede 2:34	
Fastighetsadress: Ede 161	
Postnummer: 835 97	Ort: Offerdal

Besiktningdatum: 2026-05-13	Protokollnummer: 69687335
Temperatur: 10 °C	Väderlek: Sol
Tekniker: Evelina von Sneidern	
E-post: evelina.von.sneidern@Anticimex.se	
Kontor: Sundsvall	
Närvarande: Delägare

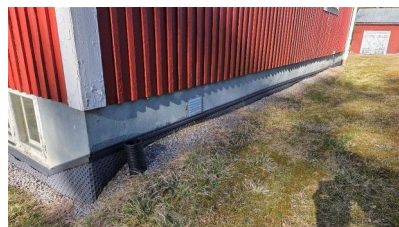
-Utvändigt fuktskydd ligger oskyddat ovan mark.

-Otätheter noteras i ovankant på platonmatta.

Risk finns att det utvändiga fuktskyddet skadas och funktionen försämras. Det kan också rinna in vatten mellan platonmattan och grundmuren.

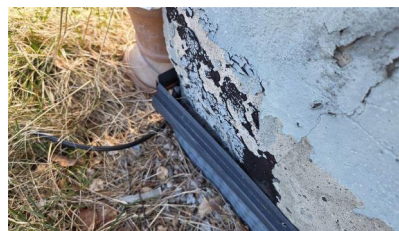
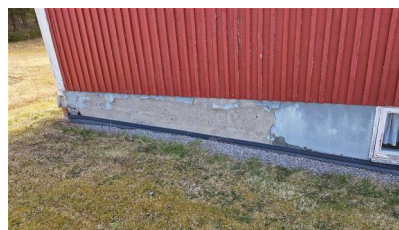
Putssläpp noteras på sockel.

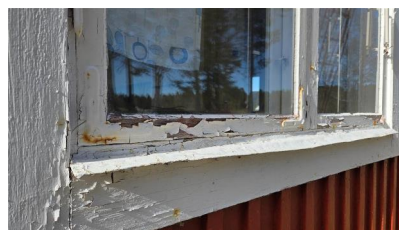
Fönster har färg-/kittsläpp.

För att öka livslängden på fönster rekommenderas målning och underhåll.

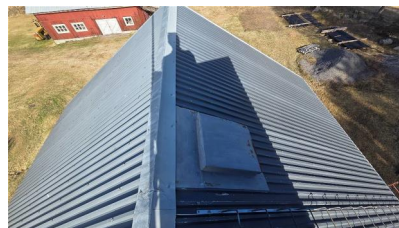
- ✎ Yttertaket är äldre.

Takets infästningar av klockspik är tätade med gummipackningar som pga. ålder torkar ut och blir otäta.

Detta betyder nödvändigtvis inte att taket inte fungerar men ni bör planera för att se över takets infästningar och åtgärda dessa.

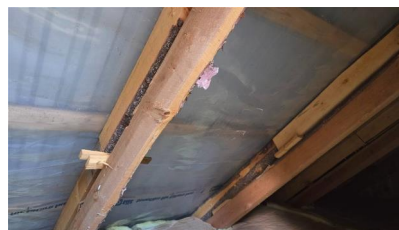
- ✓ Vid kontroll av vinden uppmättes fuktvärden under kritisk fuktnivå för mikrobiell tillväxt och en normal lukt upplevdes. Fuktkvoten i takbjälkar uppmättes till 7 %.

Underlagstaket består av plastfolie.

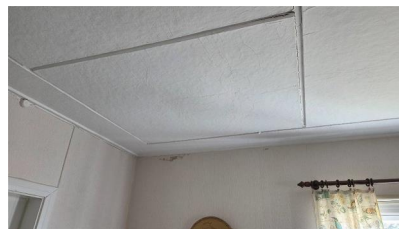
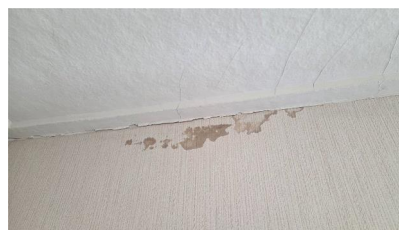
Taket/väggen har sprickor och fuktfläckar.

Detta är sannolikt ett tecken på en tidigare fuktskada.

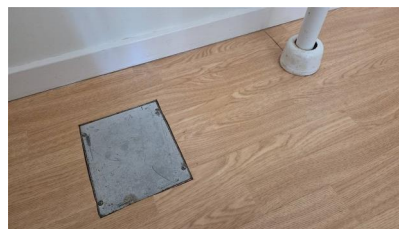
-Golvet i utrymmet är inte fuktsäkrat mot väggar och tröskel.  
-Otätheter noteras på golvbeklädnad.

Dessa brister ökar risken att vatten tränger in i angränsande konstruktioner och rum vilket i sin tur kan leda till fuktrelaterade skador.

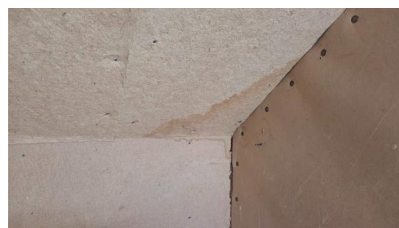
Missfärgningar/fuktfläckar noteras i tak/väggvinkel.  
Dessa bedöms torra vid dagens besiktning, men bör hållas under uppsikt.

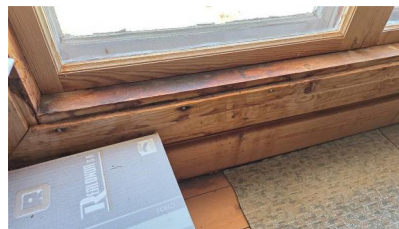
Missfärgningar noteras på fönstersmyg.

Detta är sannolikt spår från kondens på fönster.

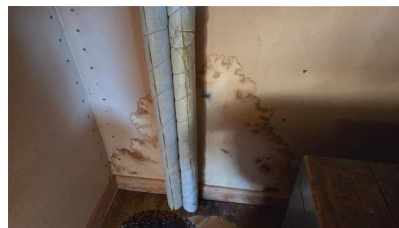
Det finns även en större fuktfläck i anslutning till expansionskärlet, rekommenderar kontakt med rörmokare och byggtrepenör för kontroll och eventuell åtgärd.

Väggen och golvet har fuktfläckar i anslutning till expansionskärl.

Fuktfläckar kan bero på olika saker, och kan vara ett tecken på en tidigare eller en pågående fuktskada.

Vi rekommenderar kontakt med fackman för att utreda orsak och omfattning.

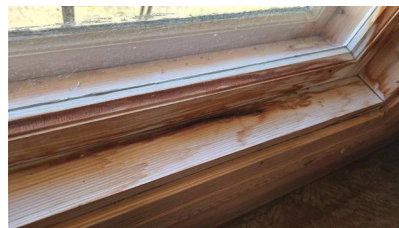
-Missfärgningar noteras på fönstersmyg.

Detta är sannolikt spår från kondens på fönster.

-Missfärgningar/fuktfläckar noteras i tak/väggvinkel.

Dessa bedöms torra vid dagens besiktning, men bör hållas under uppsikt.

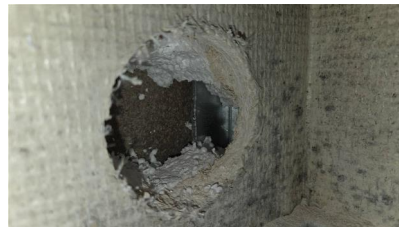
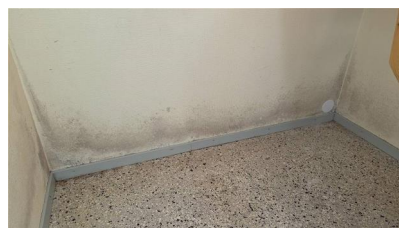
Källargrundmurar med påreglade isolerade ytterväggar.

-Vid kontroll av konstruktion upplevdes normal lukt.  
-Mikrobiell påväxt noteras på ytskikt.

-Konstruktion beskriven; Grundmur, metallregel, mellanliggande cellplastisolering, fiberförstärkt gipsskiva.

Det finns inget organiskt material i konstruktionen som kan ta skada.

Rekommenderar att missfärgningar/påväxt i nederkant på väggar tvättas/städas bort. Om detta inte är möjligt bör påreglade väggar avlägsnas.

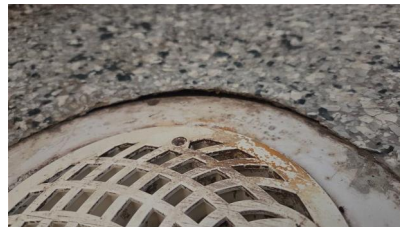
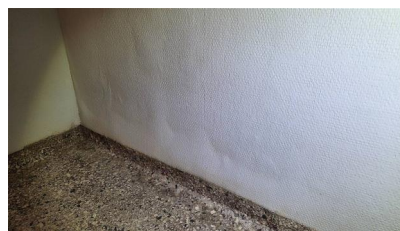
-Ytskiktet på golv har släppt kring golvbrunnen.

Det beror sannolikt på fuktbelastning från marken.

-Väggbeklädnad har släppt från yttervägg i nederkant.
