Besiktningssprotokoll

Anticimex Försäkringsbesiktning i samarbete med Fastighetsbyrån

| Fastighetsadress: Gamla Björlandavägen 123b | |

| Besiktningdatum: 2026-05-12 | Protokollnummer: 69694148 |

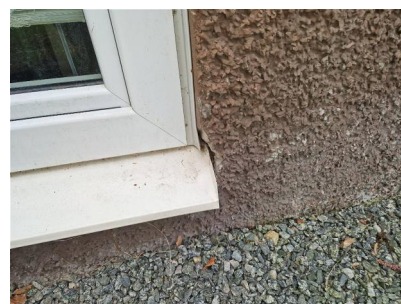
Utvändigt / Fönster

De äldre fönstren på baksidan är i behov av målning och underhåll samt fönsterbleck är otäta vid infästningar.

Fönster där målningsbehov har sämre vattenavvisande förmåga och otätheter vid plåtdetaljer medför en risk för inläckage. Detta kan leda till fuktrelaterade skador i fönster och omkringliggande konstruktion.

Vidare noterades att fönster på över plan gnisslar och är något tröga att öppna.

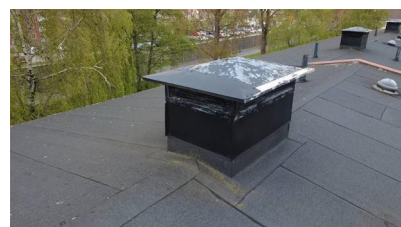
Utvändigt / Tak

Takpappen bedöms vara äldre samt rostpåverkan noterades på plåtdetaljer.

Tätskiktet på ett platt/låglutande tak samt plåtdetaljer har enligt vår bedömning en begränsad livslängd. Eftersom takpappen är äldre har det ett minskat motstånd mot vattengenomträngning. Detta i sin tur kan leda till att takkonstruktionen drabbas av fuktskador.

Begränsad besiktning av tak på grund av hög höjd och det saknas säkert tillträde. Taket besiktigades med drönare.

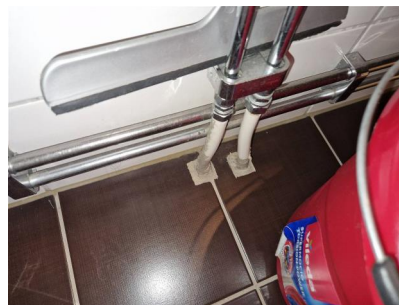
Övre plan / Badrum/Wc/Tvätt

Brister noterades såsom rörgenomföringar i golv, brunsmanschett/tätskikt sticker ut under klämringen, bomljud på klinker förekommer samt bristande golvfall.

Eftersom funktionen, som innebär att ytskiktet/tätskiktet ska vara vattentätt, kan vara nedsatt finns en ökad risk att vatten tränger igenom ytskiktet/tätskiktet med vattenskador i omkringliggande konstruktioner som följd.

Fuktindikering utfördes i utrymmet utan avvikelser.
Vid stickprovskontroll av jordade eluttag noterades inga avvikelser.
Se avsnitt "Hela huset/Allmänt".

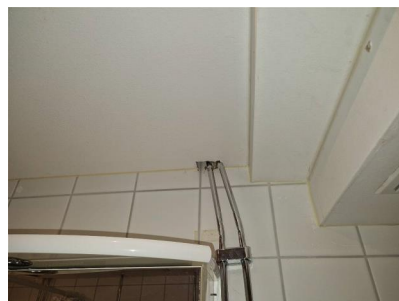
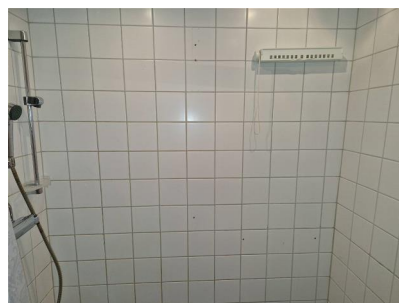
Källarplan / Dusch/Toalett

Brister noterades såsom felaktigt bockade vattenrör, otäta skruvhål, bomljud på klinkerplattor i plats för dusch samt bristande golvfäll. Vidare noterades att klämring saknas i golvbrunnen och golvbrunnsmanschetten är för högt skuren

Funktionen, som innebär att ytskiktet/tätskiktet ska vara vattentätt kan vara nedsatt. Detta innebär en risk för vattengenomträngning till omkringliggande konstruktioner med skador som följd.

Skaderisken och eventuella följdskador bedöms som begränsade då utrymmet är på källarplan samt kringliggande konstruktioner är av betong.

Vid fuktindikering i utrymmet noterades inga avvikelser.

Stickprovskontroll av jordade eluttag kunde ej utföras då kontakten i badrumsskåpet ej var aktiv.

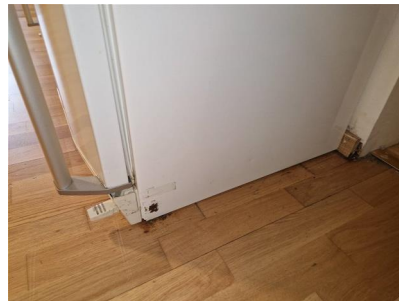
Källarplan / Kök

Fuktskydd saknas i och/eller är felmonterade under vitvaror och diskbänkskåpet. Vidare noterades att diskmaskinens avloppsslang ej är monterad i en fixerad upphängningsbygel samt vattenkranen vid diskhon har inte en begränsad svängradie.

Brister i kökets fuktskydd gör det svårt att upptäcka läckage från rörledningar. Vatten kan då tränga in i omkringliggande konstruktioner och orsaka fuktskador.

Vid kyl/frys noterades fuktfläckar på golvet. Vid fuktindikering noterades inga avvikelser. Detta bedöms vara orsakat av ett äldre läckage från kyl/frys.

Skadeförebyggande åtgärder rekommenderas såsom att montera nya fuktskydd i köket, begränsa vattenkranens svängradie samt montera avloppsslangen enligt tillverkarens monteringsanvisningar.

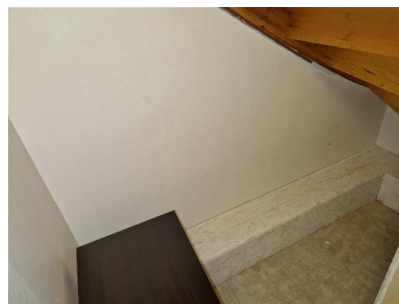
Källarplan / Förråd

Avloppsstam är inbyggd i en fast konstruktion vid golvet. Var uppmärksam på läckage.

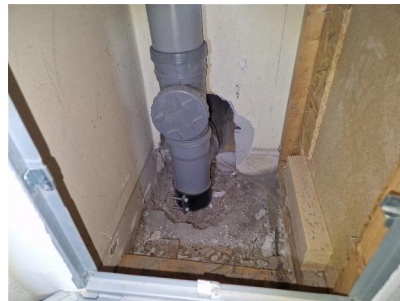
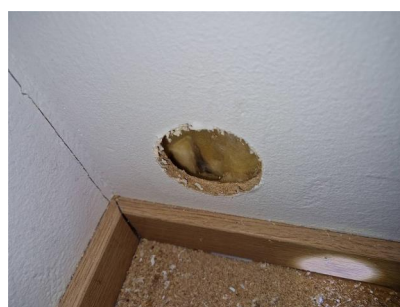
Källarplan / Allmänt

Vid kontroll av konstruktion uppmättes fuktkvotsvärden under gränsen för mikrobiell tillväxt.

Via inspektionslucka uppmättes fuktkvoten till FK < 10 % i träregel monterad mot betongplattan.

Vid källarytterväggar monterades lister bort, fuktkvoten uppmättes till FK < 10 % i träregel monterad mot betongplattan.

Via provhål i den påbyggda väggkonstruktionen mot baksida, uppmättes fuktkvoten till FK < 10% i träregel monterad mot betongplattan.

Uppreglat golv, ytskikt dikt an betongen samt klinkerplattor noterades på källarplan. Utreglade väggar förekommer mot källarytterväggen mot baksidan.

Befintliga golv- och väggkonstruktioner riskerar p.g.a naturlig fuktpåverkan från mark att drabbas av fuktrelaterade skador vilket kan resultera i att avvikande lukter sprids till boendemiljön.

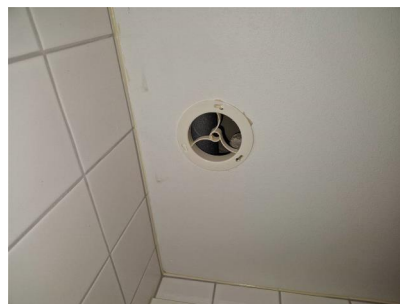
Hela huset / Allmänt

Brister på byggnadens el-installationer noterades såsom blandade eluttag i samma rum på källarplan, elinstallationen för badkaret på övre plan är ej en fast anslutning, gruppförteckning saknas samt trasiga eluttag finns i kök.

Ventilationen i bostaden bör förbättras.

Ventiler i badrum som ej är anslutna till ventilationskanaler, kondensspår på insida fönster samt friskluftsventil på WC indikerar att bostadens ventilation kan ha brister.

Brister kan innebära att fukt inte ventileras bort från bostaden. Detta kan leda till försämrade inomhusmiljö och följdskador i byggnaden.

Kontakta en elektriker för kontroll, omfattning och lämplig åtgärd.

Vi rekommenderar att en behörig fackman kontaktas för kontroll samt för att hjälpa er med eventuella åtgärder.
