Rörö 2:86

Sörängsvägen 29

Uppdragsnummer	O31720
Besiktningdatum	2026-04-27
Besiktningföretag	OBM Besiktning Väst AB
Besiktningförrättare	Roger Gustafsson
Närvarande	Säljare
Giltig till och med	2027-04-26

Byggnadsbeskrivning	Byggnadsår
1,5-plans hus med källare	1945
Till eller ombyggnad	Övrigt
	Huset är möblerat. Sidobyggnader besiktigas inte

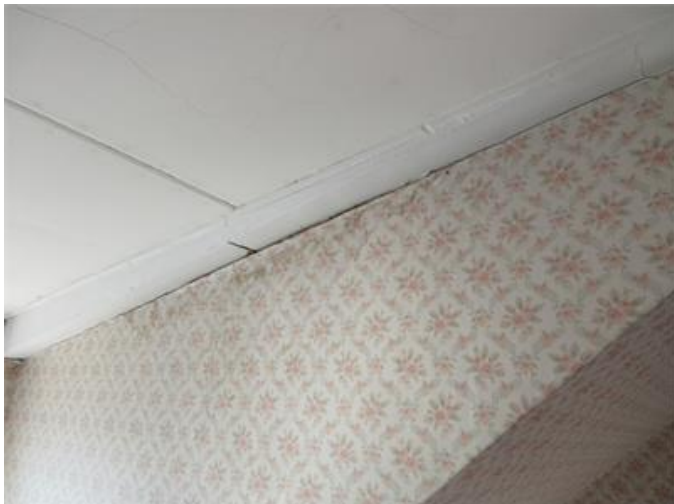
Sovrum 1		X			Lokala missfärgningar noterades på yttervägg vid takkupa (bild 1). Fuktindikering har utförts utan att någon onormal fuktindikation har erhållits, se kommentar/riskanalys.
Sidovind V		X			Lokala missfärgningar noterades på råsponten på insidan yttertak utmed takfoten . Fuktindikering har utförts utan att någon onormal fuktindikation har erhållits, se kommentar/riskanalys.
Sidovind H		X			Lokala missfärgningar noterades på råsponten utmed takfoten på insidan yttertak. Fuktindikering har utförts utan att någon onormal fuktindikation har erhållits, se kommentar/riskanalys.
Sovrum 2	X				Inget att notera.
Sidovind		X			Lokala missfärgningar noterades på råsponten på insidan yttertak utmed takfoten . Fuktindikering har utförts utan att någon onormal fuktindikation har erhållits, se kommentar/riskanalys.
Badrum		X			Det noterades att det kommer upp vatten och värmerör i golv. Kvalitetsdokument finns inte tillhanda på renoverat våtrum, se kommentar/riskanalys. Vidare noterades att det bitvis förekommer bristfälligt fall på golvet.

**Missfärgningar på vindar/sovrum:** Missfärgningarna på insidan yttertaksbrädor på vind samt takkupa i sovrum visar på att det förekommit inläckage. Det finns inget som tyder på ett pågående läckage men vinden/missfärgningar bör ändå hållas under uppsikt med jämna mellanrum för kontroll av eventuella läckage. Missfärgningarna kan också ritas in och ökar det i omfattning tyder det på inläckage och takläggare kontaktas.

Missfärgning ytterväg i takkupa

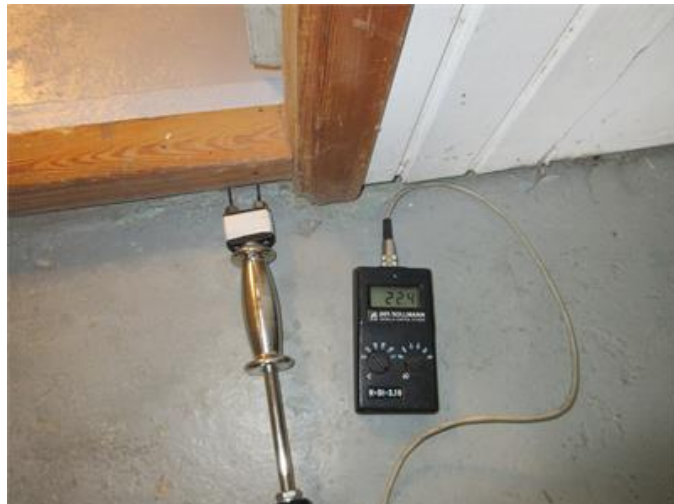
**Källare:** Grunden är omdränerad och därmed har fuktpåverkan från sidan minskat. Dock kommer det alltid finnas naturlig fukt under huset och även till viss del upp i väggarna. Man bör av denna anledning undvika täta skikt och organiskt material mot golv och väggar i källaren. I källarens sovrum finns idag utreglade väggar där det uppmättes förhöjda fuktvärden varför dessa kan behövas rivs ut och återställas med fuktsäkra konstruktioner. Se även bilagan kontroll av konstruktion.

Fuktmätning tröskel i källare

Två stickprovvis fuktmätningar utfördes i organiskt material i kontakt med betongplattan. Fuktkvoten i träsyll i utreglad vägg mättes till 19 % och trätröskel 22,4 % vilket är över det kritiska gränsvärdet för mikrobiell tillväxt.

Notera att stickprovsmässig undersökning är utförd med mätvärden över kritiskt gränsvärde. För att säkert fastställa källarens kondition och fuktstatus måste en mer omfattande undersökning utföras.
