Besiktningssprotokoll

Fastighetsbeteckning: Körsbäret 4	
Fastighetsadress: Stenhuggarevägen 3	
Postnummer: 703 58	Ort: Örebro

Besiktningsdatum: 2026-05-13	Protokollnummer: 69673264
Temperatur: 6 °C	Väderlek: Duggregn
Tekniker: Axel Guldmar	
E-post: axel.guldmar@anticimex.se	
Kontor: Örebro	
Närvarande: Fastighetsägare Henrik Barth: Energiexpert Anticimex Axel Guldmar: Besiktningssman Anticimex

Försäkringsbesiktning

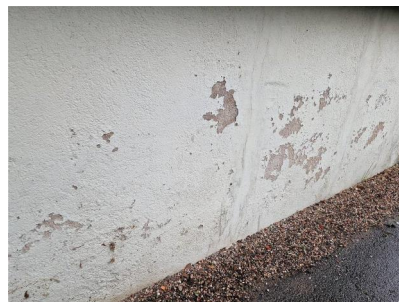
Utvändigt / Sockel

- Färgsläpp och mindre sprickor noterades på sockel.

Dessa bedöms inte ha lett till bakomliggande skador.

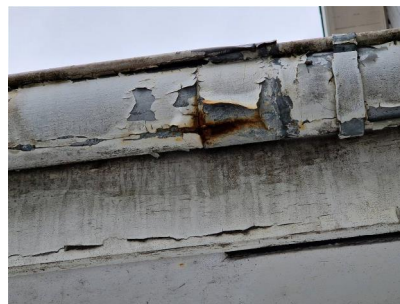
Utvändigt / Hängrännor / Stuprör

- Hängränna är rostig och läcker vid garage.

Rostskadade hängrännor leder ofta till läckage, vilket i sin tur innebär risk för fuktskador på fasad, sockel och i bakomliggande konstruktioner.

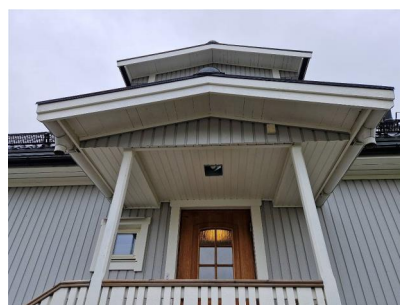
- Stuprör saknas vid farstutak och altantak.

Eftersom stuprör saknas utsätts fasaden och grunden för ökad fuktbelastning, vilket i sin tur kan leda till fuktskador i bakomliggande konstruktioner.

Montera stuprör.

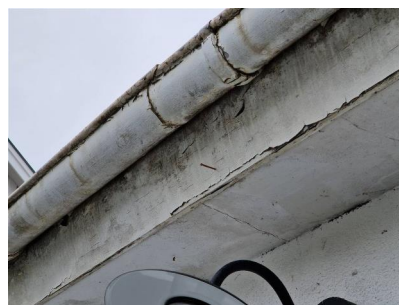
Utvändigt / Tak

- Yttertaket ovan garage är äldre.
- Fotbräda vid samma tak har ett underhållsbehov.

Takpannor, plåtdetaljer och underlagspapp har enligt vår bedömning en begränsad livslängd. Eftersom garagets taktäckning är äldre har det ett minskat motstånd mot vatteninträngning. Detta i sin tur kan leda till fuktskador på träläkt och vidare ner i underliggande konstruktioner.

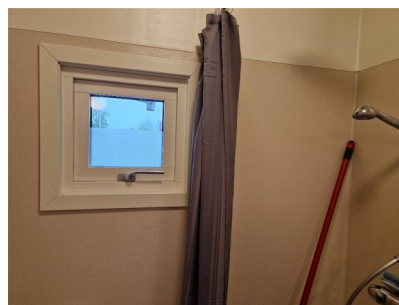
Entréplan / Duschrum

- ⚠
 - Duschen är placerad nära ett fönster.

Duschens placering i våtutrymmet utgör en risk för fuktskador i fönster- och väggkonstruktionen.

För att minska risken för fuktskador på fönster och väggkonstruktion rekommenderas att man skyddar fönstret mot vattenbegjutning.

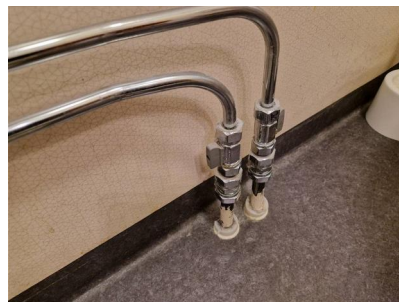
- Rörgenomföring finns i golv.

Rörgenomföringar i golvet medför en ökad risk för att vatten tränger ner i omkringliggande konstruktioner och orsakar fuktskador.

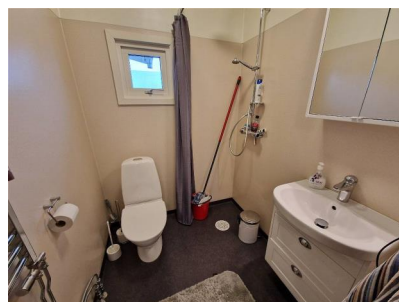
- Fuktindikering i utrymmet gav inga förhöjda fuktindikationer.

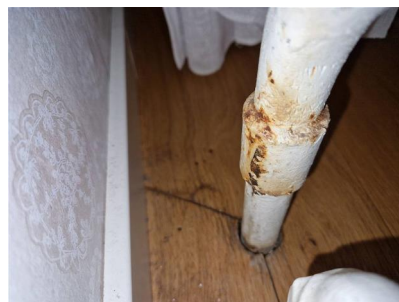
Entréplan / Vardagsrum/Matsal

Mindre rost noterades på radiatorrör.

Kontakta rörmokare för kontroll och åtgärd.

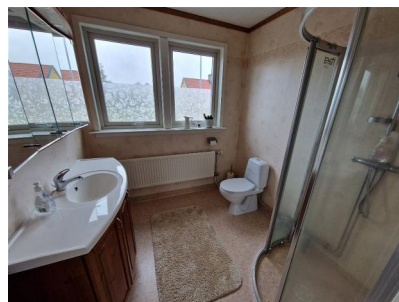
Övre plan / Duschrum

- Våtutrymmet har äldre ytskikt.

Eftersom funktionen, som innebär att ytskiktet ska vara vattentätt, kan vara nedsatt finns en ökad risk att vatten tränger igenom ytskiktet med vattenskador i omkringliggande konstruktioner som följd.

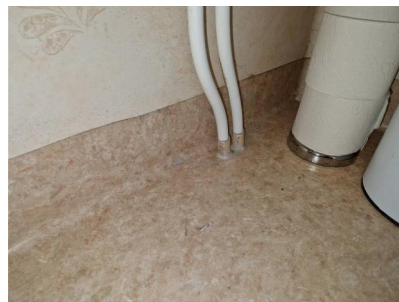
- Rör genomföring finns i golv.

Rör genomföringar i golvet medför en ökad risk för att vatten tränger ner i omkringliggande konstruktioner och orsakar fuktskador. Vid uppbyggnaden av utrymmet var detta tillåtet och utförandet anses därför vara fackmässigt utfört. I dagens branschregler är detta inte längre tillåtet.

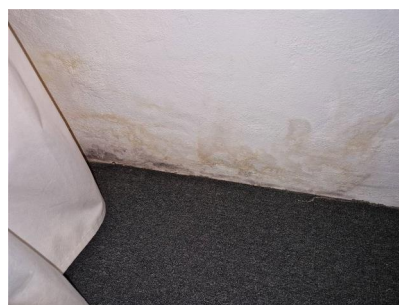
Källarplan / Allmänt

- Utvändigt fuktskydd (dränering) är äldre.
- Lokala missfärgningar noterades på källaryttervägg.

Eftersom källarens utvändiga fuktskydd (dagvattensystem, dräneringssystem samt källarytterväggarnas utvändiga fuktskydd) är äldre, så kan systemet ha nedsatt funktion. Detta ökar risken för mer omfattande invändiga fuktskador i källaren.
