**Fastighetsuppgifter**

Bergknallen 1

Lärkvägen 31

| Uppdragsnummer | G38234 |

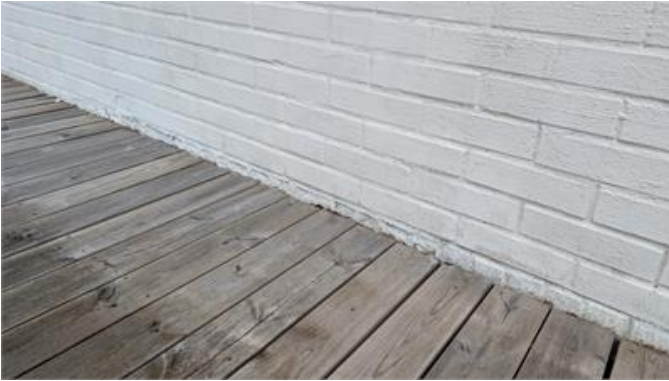
| Besiktningsresultat | | | | | |
|---|---|---|---|---|---|
| Fasad | | X | | | Ytliga skador förekommer i tegelstenar mot trädäck. Oklart varför men skulle kunna beror på ökad fuktpåverkan i fasad efter regnstänk. Med fördel kan det monteras vattenavledande plåt mellan fasad och trädäck. |

Fasad: Ytliga skador förekommer i tegelstenar mot trädäck. Oklart varför men skulle kunna beror på ökad fuktpåverkan i fasad efter regnstänk. Med fördel kan det monteras vattenavledande plåt mellan fasad och trädäck.

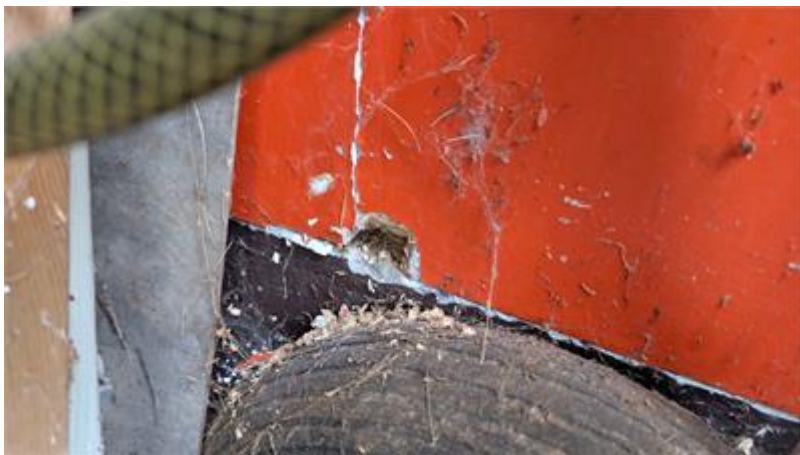
Syllar till ytterväggar riskerar på grund av naturlig fuktpåverkan bli uppfuktade över gränsvärdet för mikrobiell tillväxt, vilket kan medföra att de avger mikrobiell lukt, är de träskyddsbehandlat kan kemisk lukt avges. Se även Bilaga 1 för kontroll av valda konstruktioner

Stickprovskontroll visade fuktkvot på 13,5 % i ytterväggsyll. Det kritiska gränsvärdet för mikrobiell tillväxt brukar anges till ca 16-17% fuktkvot (FK).

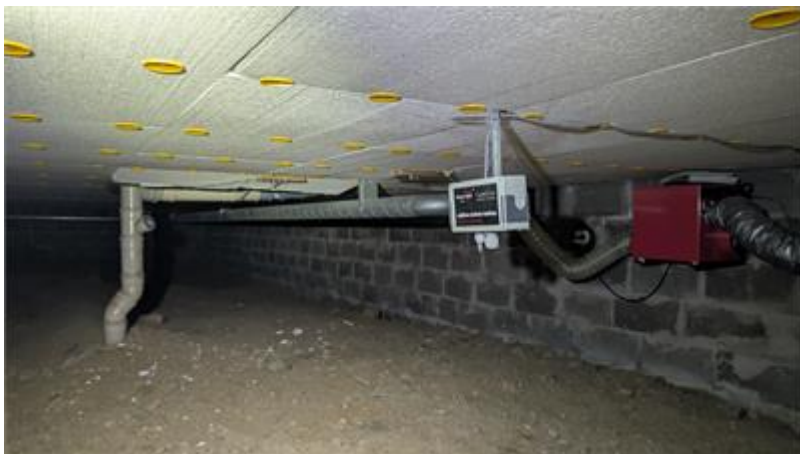
**Krypgrund:** Fastighetsägare informerade att för ca 35 år sedan utfördes en utredning av krypgrunden då unken doft som fastnade i kläderna upplevts i huset. Första åtgärden blev att rensa ut all isolering från bottenbjälklaget och ersätta med cellplast. Vid senare tillfälle kompletterades även grunden med krypgrundsavfuktare med undertrycksfunktion via Anticimex. Årlig kontroll utförs på installationen. Efter åtgärd har ingen avvikande lukt upplevts i boendetrymmet. Se Bilaga 2 för kontroll av valda konstruktioner.

Stickprovskontroll visade fuktkvot på 10 % i anslutning till avfuktare samt upp till 16% vid tillbyggnad. Det kritiska gränsvärdet för mikrobiell tillväxt brukar anges till ca 16-17% fuktkvot (FK).

Då luktproblem har upplevts i huset har bottenbjälklaget byggts om samt att i krygrunden har en avfuktare monterats. Avfuktaren är inställd på att avfukta luften vid behov för att inga förutsättningar för mikrobiell tillväxt ska kunna ske. Avfuktaren fungerar även som undertrycksventilation vilket innebär att den reducerar risken för att lukter som upplevs från grunden/bottenbjälklaget letar sig upp till boendemiljön. Det rekommenderas att avfuktaren servas enligt rekommendation.
