Viksjö 2:45

Rågvägen 8

Uppdragsnummer	AB7201
Besiktningdatum	2026-05-12
Besiktningföretag	OBM Besiktningsservice AB
Besiktningförrättare	Johan Tegerhag
Närvarande	Fastighetsägare
Giltig till och med	2027-05-12

Bilaga 1 för kontroll av valda konstruktioner

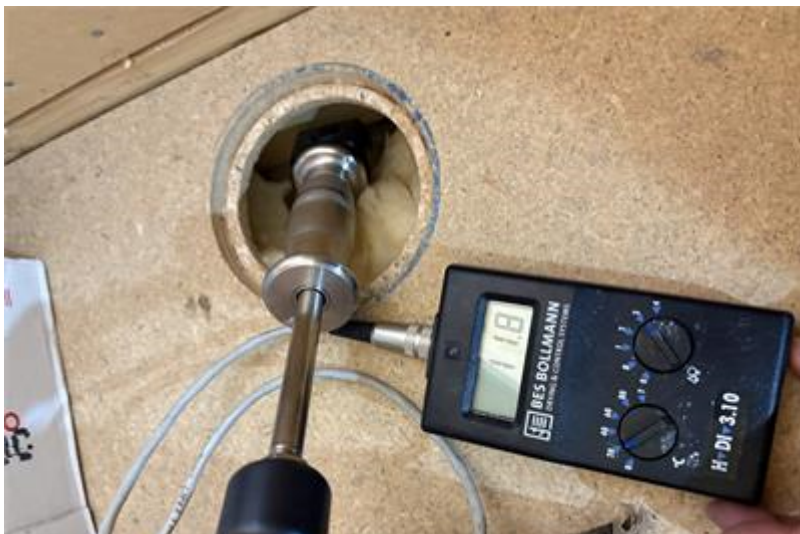
Byggnadsdel	Entréplan
Konstruktionsdel	Uppreglad golvkonstruktion
Konstruktionsuppbyggnad	Spånskiva, reglar, isolering, plastfolie, betongplatta

Vid konstruktionskontrollen uppmättes fuktkvot i träregel ovan betong till ca 12% (FK).
Det kritiska gränsvärdet för mikrobiell tillväxt brukar anges till ca 15-17% fuktkvot (FK) eller ca 70-75% i relativ luftfuktighet (RF).

Inga synliga avvikelser eller avvikande lukter noterades i provhål.
Notera att stickprovsmässig undersökning är utförd samt att mätvärden normalt sett kan variera över årtiderna.
För att säkert fastställa konstruktionens kondition och fuktstatus måste en mer omfattande undersökning utföras.
