Besiktningssprotokoll

Anticimex Försäkringsbesiktning i samarbete med Fastighetsbyrån

Fastighetsbeteckning: Tuve 14:103	
Fastighetsadress: Gisslefvällsvägen 21	
Postnummer: 417 29	Ort: Göteborg

Besiktningdatum: 2026-05-13	Protokollnummer: 69680177
Temperatur: 7 °C	Väderlek: Mulet
Tekniker: Krister Nielsen	
E-post: Krister.Nielsen@anticimex.se	
Kontor: Göteborg	
Närvarande: Fastighetsägare Fastighetsmäklare

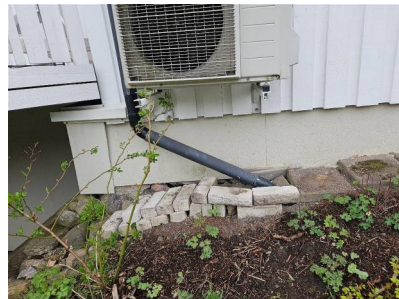
Marken/berget lutar mot huset.

Detta innebär en ökad fuktbelastning mot grunden vilket i sin tur kan orsaka fuktskador i huset.

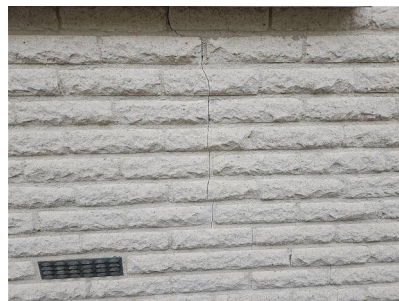
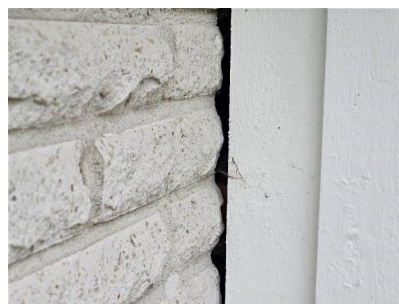
Lokala sprickor samt mindre otätheter noterades i kalksandstensfasaden som är äldre

Det rekommenderas att en murare/fackman kontaktas för att utreda orsak och omfattning samt för eventuella åtgärdsförslag kring kalksandstensfasaden.

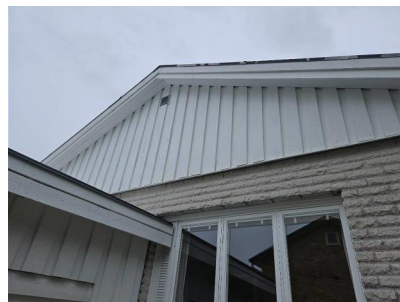
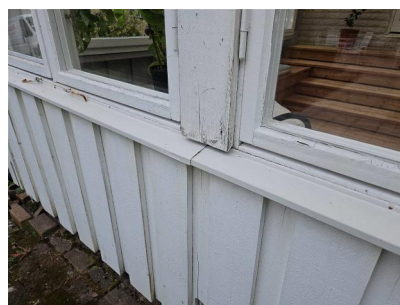
Fasadbeklädnaden har vissa färgsläpp och torrspäckor.

Fasadbeklädnad och träkonstruktioner där målningsbehov finns riskerar att få fukt- och rötskador på grund av sämre vattenavvisande förmåga.

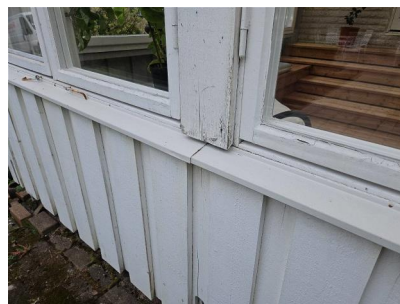
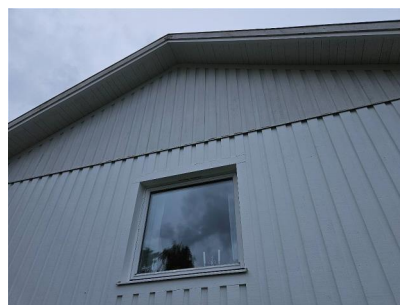
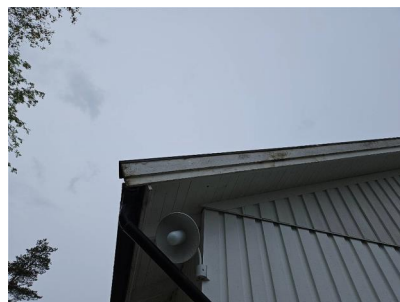
Isolerglas är äldre, lokalt noterades även mindre underhållsbehov kring vissa fönster/foder/vindskivor, överbleck saknas ovan fönster på gavel.

Befintliga fönster är äldre vilket betyder att tätningen mellan fönsterrutorna kan vara sämre. Detta kan leda till att missfärgning/imma kan uppstå mellan glasrutorna.

Träkonstruktioner med underhållsbehov riskerar p.g.a. nedsatt vattenavvisande förmåga att drabbas av rötskador.

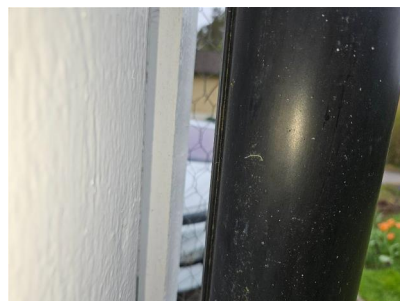
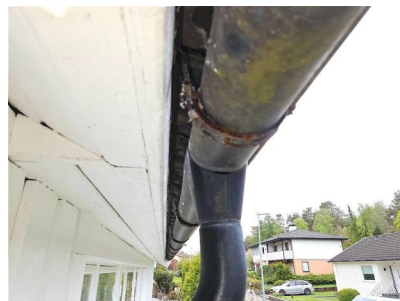
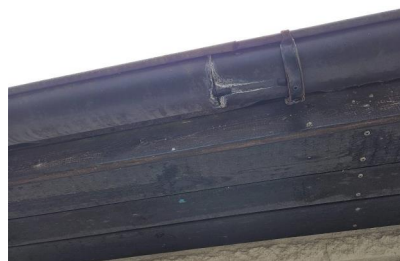
Fals på stuprör vänd mot fasad., hängrännekrokar är något rostiga samt mindre läckagepunkter påvisades, underhåll/renovering rekommenderas.

Falsen på stuprören kan med fördel vändas ut från fasaden för att lättare se om röret blivit skadat efter vinterns påfrestningar samt för att undvika skador på fasad vid ett eventuellt läckage.

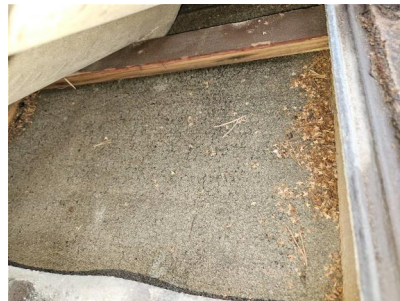
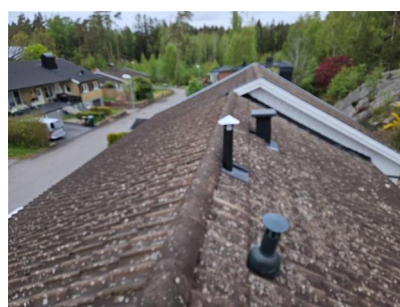
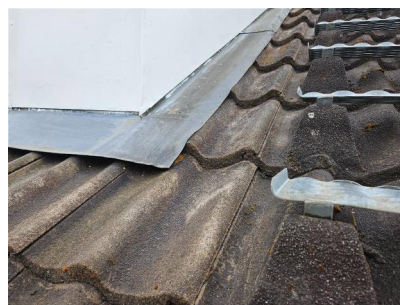
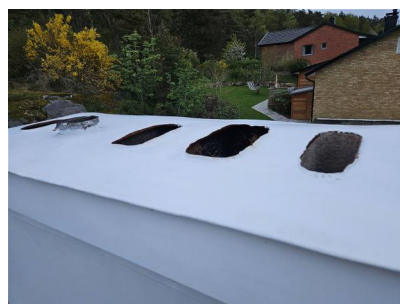
Yttertaket är äldre.

Takpannor, plåtdetaljer och underlagspapp har enligt vår bedömning en begränsad livslängd. Eftersom husets taktäckning är äldre har det ett minskat motstånd mot vatteninträngning. Detta i sin tur kan leda till fuktskador på träläkt och vidare ner i underliggande konstruktioner.

Komplett väderskydd "hatt" saknas på skorsten.

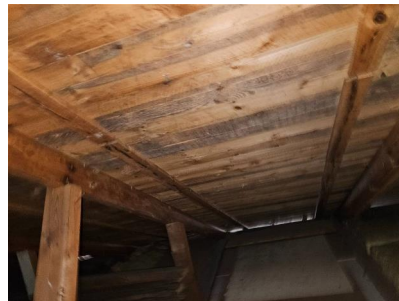
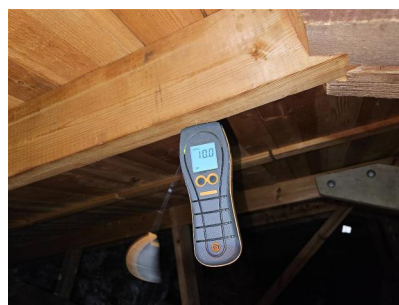
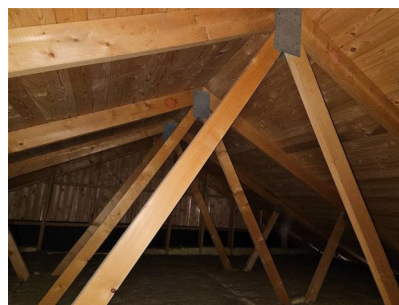
Mikrobiell påväxt finns lokalt på underlagstaket på äldre del.

Vid fuktkvotmätning som utfördes stickprovsvis uppmättes fuktkvoter under den kritiska gränsen för mikrobiell tillväxt.

Fuktkvoter uppmättes till <8-10% i underlagstak/takstol

Detta kan vara ett tecken på att vinden tillförs/har tillförts fukt inifrån bostaden. Observera att besiktning av bostadens ventilationssystem inte har ingått i uppdraget.

För att komma tillrätta med detta kan fuktillförseln inifrån bostaden behöva minskas. Det kan göras genom att ventilationen i bostaden förbättras samt att eventuella otätheter i vindsbjälklaget (tak-/väggvinklar, taklucka med mera) tätas. Läs Anticimex faktablad om oppvärmda vindsutrymmen för tips och råd.

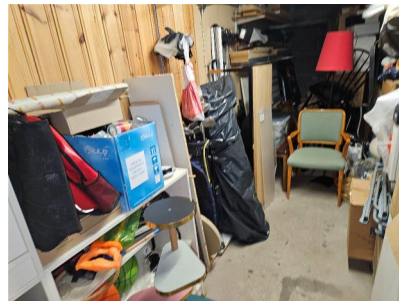
Mikrobiell lukt känns vid inträdet till förrådet som delvis var belamrat med lösöre.

Vi rekommenderar en fördjupad undersökning för att bedöma orsak och omfattning.

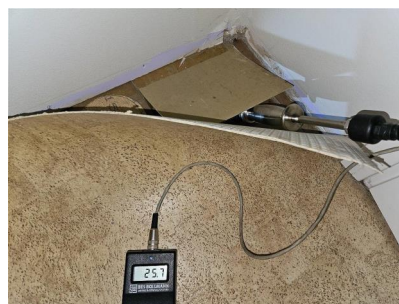
Vid kontroll av konstruktion uppmättes fuktvärden över kritisk nivå för mikrobiell tillväxt och mikrobiell lukt upplevdes.

Grundläggningen består av en betongplatta på mark utan underliggande isolering och med ett uppreglat isolerat golv dikt an betongen. Denna konstruktion får ofta skador på grund av naturlig fuktvandring. Fuktkvoten uppmättes via befintligt provhål till 25,7% i en golvregel.

Vi rekommenderar en fördjupad undersökning för att bedöma orsak och omfattning. Det är viktigt att tänka på att denna rekommendation om fördjupad undersökning gäller hela suterrängplanet.

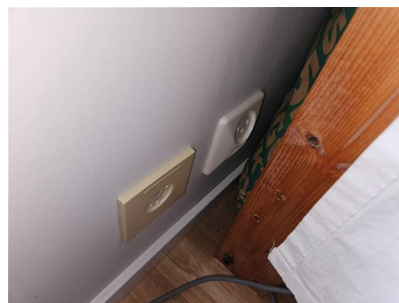
Mikrobiell lukt känns vid golv- väggvinkeln kring dörr till mindre förrådsutrymme

Se vidare punkt: Sovrum 1.

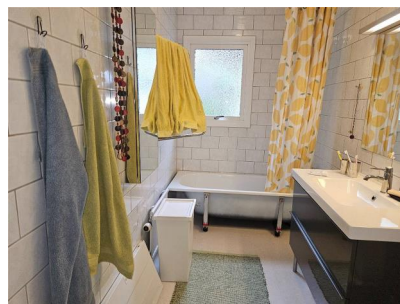
Våtutrymmet har äldre yt-/tätskikt, fönster är olämpligt placerat, golvbrunn är placerad nära vägg samt att rörgenomföringar finns i golv.

Eftersom funktionen, som innebär att ytskiktet/tätskiktet ska vara vattentätt, kan vara nedsatt finns en ökad risk att vatten tränger igenom ytskiktet/tätskiktet med vattenskador i omkringliggande konstruktioner som följd.

Fuktindikering i utrymmet gav inga förhöjda fuktindikationer.
