Fastighetsbeteckning
Skepparslöv 9:16
Adress
Skepparslövsvägen 245
29192 Kristianstad

**Besiktningssuppgifter**

Uppdragsnummer G38259
Besiktningdatum 2026-05-11
Besiktningföretag OBM Kronoberg AB
Besiktningförrättare Tommie Samuelsson
Närvarande Fastighetsägaren
Giltig till och med 2027-05-11

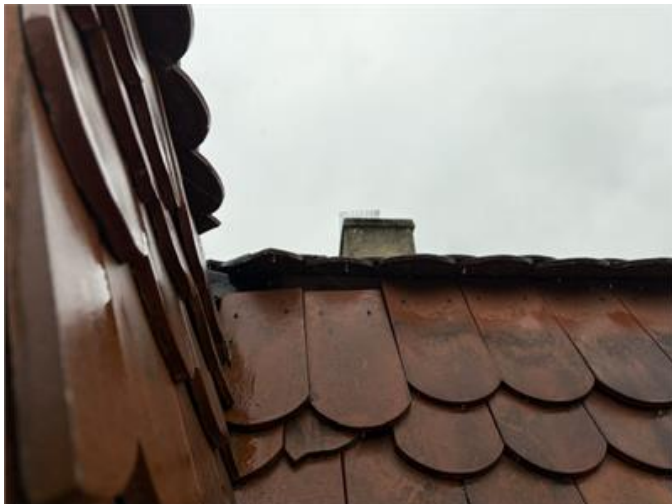
Enstaka trasig tegelplatta förekommer samt några plattor bör justeras/rättas till främst vid sidan av kupa (upp mot takvinkel, se bild)

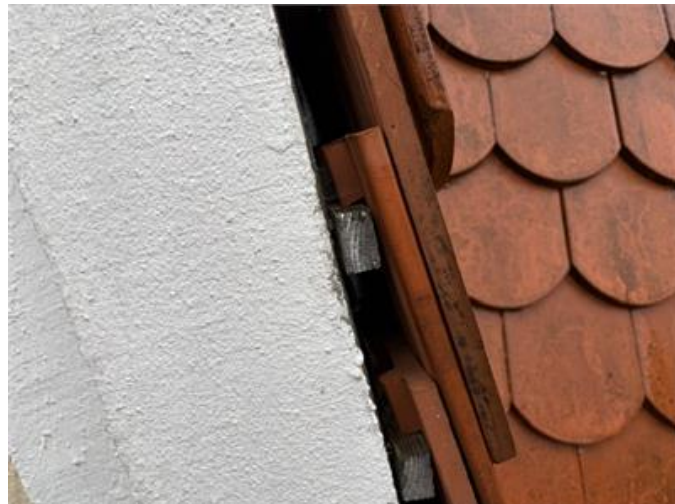
Vindskivebelag saknas vid balkong framsida

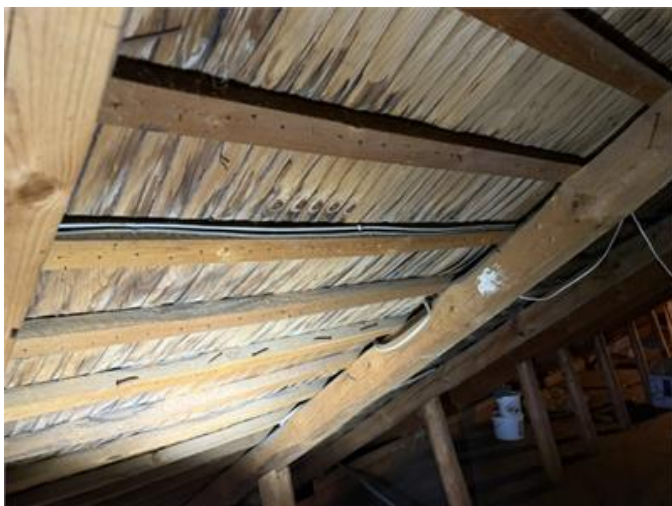
Det ursprungliga undertaket av takspån (sticketak) förekommer kvar under nya taket. Äldre missfärgningar/skador förekommer som bedöm vara äldre. Ingen förhöjd fukt uppmättes vid besiktningen.

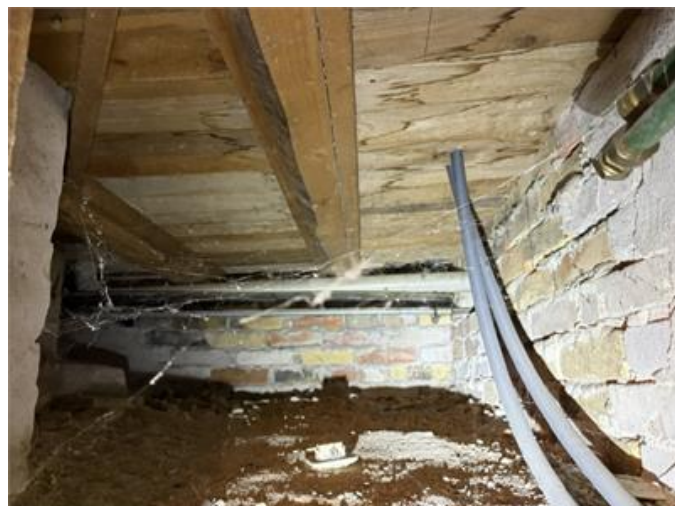
I källartrappan förekommer angrepp/skador av träskadeinsekter. Det förekommer ingen golvbrunn i tvättrum, pannrum. I utrymmet vid murstock noterades missfärgning i bjälklaget som var torrt vid besiktningen.

I utrymmet vid murstock noterades missfärgning i bjälklaget som var torrt vid besiktningen.
