Besiktningssprotokoll

Anticimex Försäkringsbesiktning i samarbete med Fastighetsbyrån

Fastighetsbeteckning: Hunden 6	
Fastighetsadress: Kungsgatan 30	
Postnummer: 641 36	Ort: Katrineholm

Besiktningdatum: 2026-05-12	Protokollnummer: 69695952
Temperatur: +9 °C	Väderlek: Regn
Tekniker: Anders Lygrell	
E-post: Anders.Lygrell@anticimex.se	
Kontor: Eskilstuna	
Närvarande: Säljare

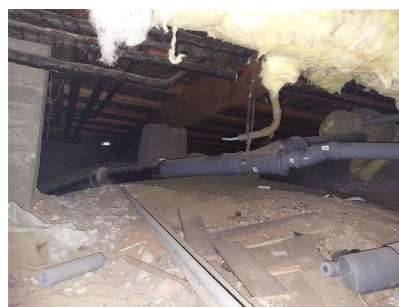
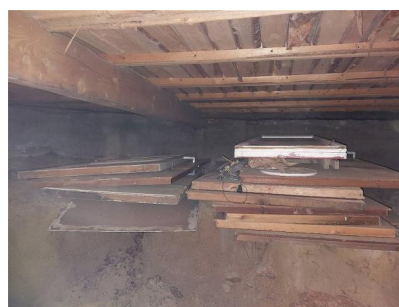
Utvändigt / Krypgrund

Vid kontroll av konstruktionen i krypgrund uppmättes fuktvärden under kritisk fuktnivå för mikrobiell tillväxt och normal lukt upplevdes. Organiskt material samt annat skräp finns på marken.

Golvbjälklaget ovan den uteluftsventilerade krypgrunden riskerar att drabbas av fuktskador på grund av naturlig fuktpåverkan. Detta kan i sin tur leda till mikrobiella skador (angrepp av mikroorganismer) som kan leda till att mikrobiell lukt sprids till boendemiljön.

Risk för mikrobiell tillväxt föreligger om den relativa fuktigheten (RF) i den omgivande luften är över 75 % vilket i furuvirke motsvarar en fuktkvot (FK) på 17 %. Fuktkvoten uppmättes till 10%.

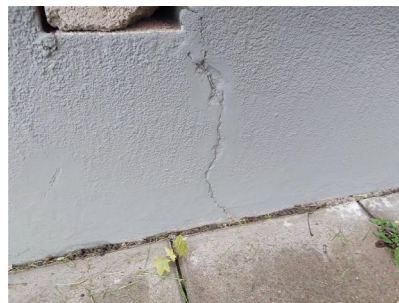
Utvändigt / Sockel

Sprickor finns i sockel.
Dessa bedöms inte ha lett till bakomliggande skador.

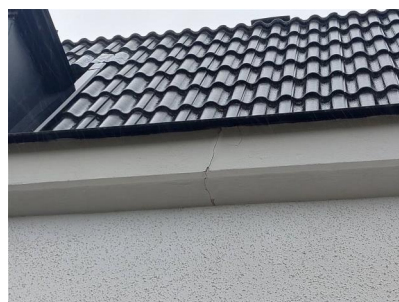
Utvändigt / Fasad

Sprickor finns i fasaden.
Dessa bedöms inte ha lett till bakomliggande skador.

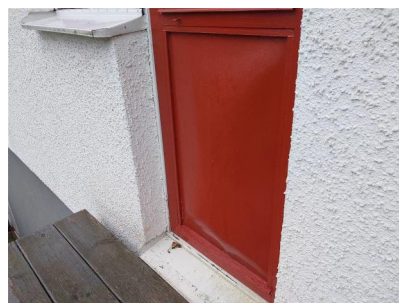
Utvändigt / Dörrar

Formförändringar förekommer i dörr till köket.

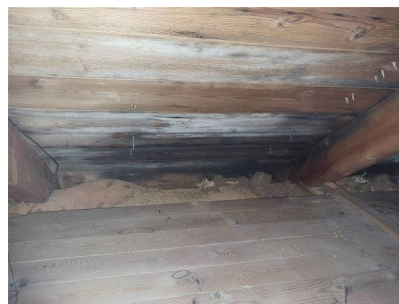
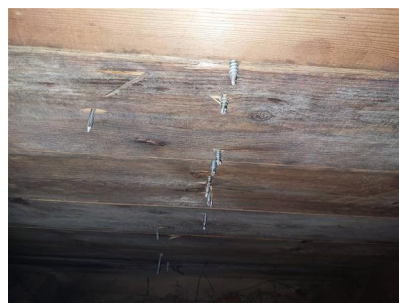
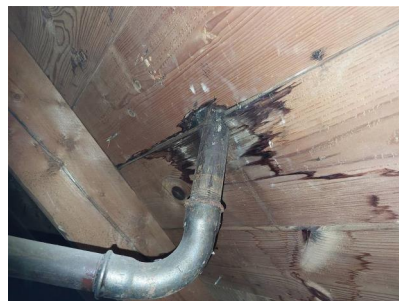
Utvändigt / Vind

Den mikrobiella påväxt som noterades på vinden är av mindre omfattning och det gick inte vid besiktningstillfället avgöra om det är ett pågående problem eller en äldre skada.

Vid kontroll av vinden har fuktvärden under kritisk fuktnivå för mikrobiell tillväxt uppmätts, dock finns mikrobiell påväxt på underlagstak.

Den upptäckta mikrobiella påväxten på underlagstaket är ett tecken på att vinden har tillförts eller tillförs fukt inifrån bostaden. Observera att besiktning av bostadens ventilationssystem inte har ingått i uppdraget.

Risk för mikrobiell tillväxt föreligger om den relativa fuktigheten (RF) i den omgivande luften är över 75 % vilket i furuvirke motsvarar en fuktkvot (FK) på 17 %. Fuktkvoten i underlagstak/takbjälkar uppmättes till 8%.

Fuktfläckar förekommer lokalt som bedöms vara äldre, inga förhöjda fuktvärden förekommer vid stickprovskontroll. Bedöms ha uppstått innan takreningen.

Lokalt förekommer skruvar som är skruvade genom papp och råspont.

Förslagsvis håller man vinden under uppsikt, framförallt under vintertid, för att se om detta verkar vara ett pågående problem. Man kan läsa mer om vinden i bifogat faktablad.

För att komma tillrätta med detta kan fukttilförseln inifrån bostaden behöva minskas. Det kan göras genom att ventilationen i bostaden förbättras samt att eventuella otätheter i vindsbjälklaget (tak-/väggvinklar, taklucka med mera) tätas. Läs Anticimex faktablad om uppvärmda vindsutrymmen för tips och råd.

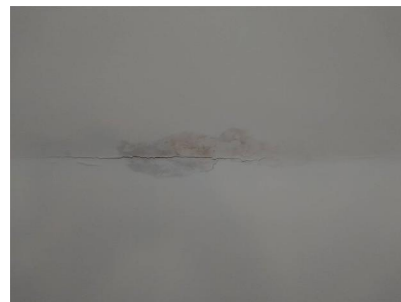
Entréplan / Trappa till övre plan

Fuktfläck förekommer mot vägg.

Den bedöms vara äldre, inga förhöjda fuktvärden förekommer vid kontroll.

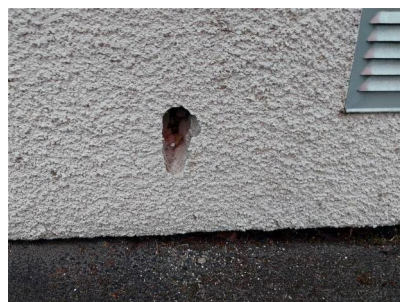
Utvändigt / Fasad

Mindre hål/skada finns i fasaden.
Bedöms ej ha resulterat i några följdskador.
